Tutkimusraportti WO-00831938  
27.10.2020

# Sisäilma- ja kosteustekninen kuntotutkimus

Nahkimon asuinrakennus  
Voitonmutka 4  
91800 Tyrnävä

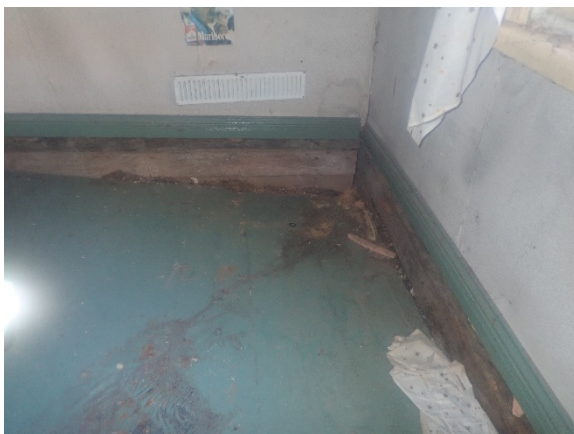
**Kuva 1.** Alapohjarakenteet ovat tippuneet maanpintaa vasten. Kuva on korkealta osalta.

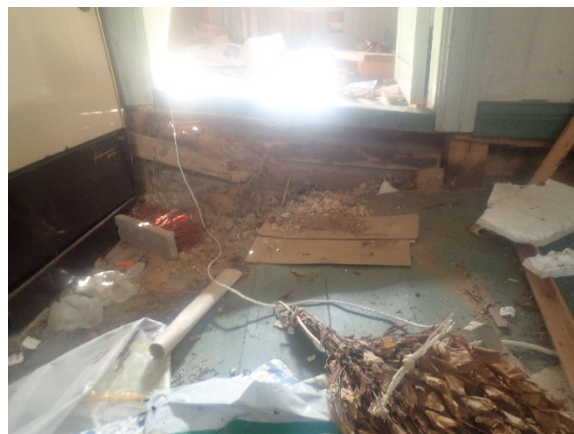
**Kuva 2.** Alapohjarakenteet ovat tippuneet maanpintaa vasten. Kuva on korkealta osalta.

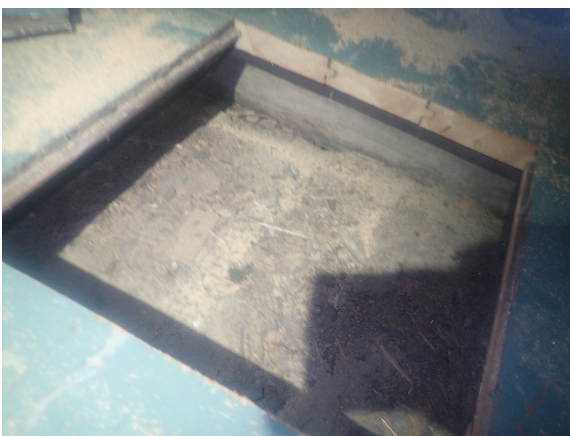
- Rakenneavaus tehtiin korkean rakennusosan keskialueelle tulisijan läheisyyteen
- Rakenneavauksen kohdalla alapohjan rakenne oli seuraava:
  - Lattialauta n. 32 mm
  - hirsi+ilmatila n. 150 mm
  - hiekka 200 mm
  - puru 150 mm
  - lauta
  - tuuletustila
- Hirsissä oli pintalahoa
- Laudoituksessa oli selkeitä lahovaurioita
- Avauksesta otettiin mikrobinäyte 5 (sahanpurua). **Mikrobinäytteen 5** mikrobianalyysin tulos on **vahva viite vauriosta**.

Kuva 5. Yleiskuva alapohjan rakenneavauksen AP1 kohdalta.

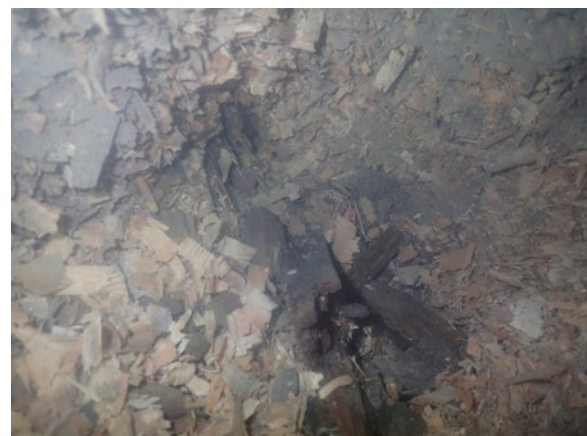
Kuva 6. Laudat olivat pahoin lahovaurioituneita rakenneavauksen AP1 kohdalla.

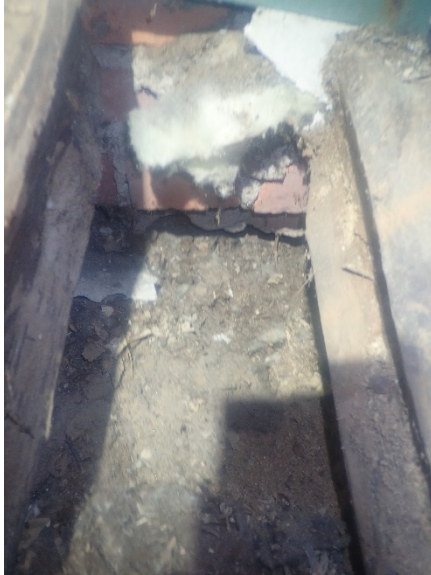
- Rakenneavaus tehtiin korkean osan keittiön keskialueelle puretun tulisijan läheisyyteen.
- Rakenne oli vastaava kuin rakenneavauksen AP1 kohdalla.
- Hirsissä oli havaittavissa lahovaurioita.
- Hirren yläpinnasta mitattuna puun kosteus oli 22,8 p-% ja alapinnasta mitattuna 31.6 p-% (märkä)
- Avauksesta otettiin mikrobinäyte 6 (paperi+mineraalivilla+rive). **Mikrobinäytteen 6** mikrobianalyysin tulos on **vahva viite vauriosta**.

**Kuva 7.** Yleiskuva alapohjan rakenneavauksen AP2 kohdalta.

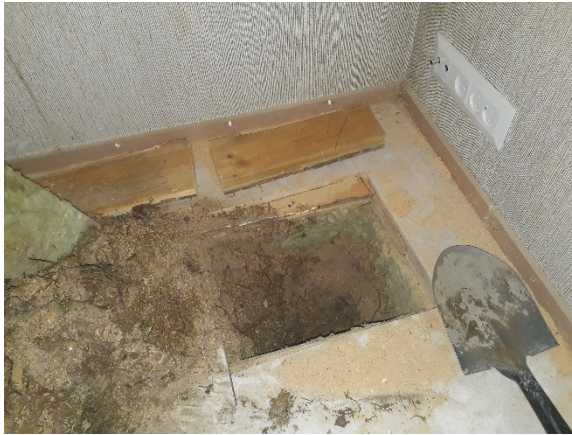
- Rakenneavaus tehtiin matalan osan olohuoneeseen joen puoleisen ulkoseinän läheisyyteen
- Rakenneavauksen kohdalla alapohjan rakenne oli seuraava:
  - muovimatto
  - lastulevy n. 9 mm.
  - Lauta 35 mm
  - mineraalivilla 100 mm
  - lattianiskat ja kunta/turve n. 25 cm
  - laudoitus
  - Tuuletustila
- Lämmöneristeiden alapuolella olevan laudoituksen yläpinnasta mitattuna puun kosteus oli n. 50,7 p-% (kosteus niin suuri, että lahovauriot mahdollisia, mikäli kosteustilanne on jatkunut tai jatkuu riittävän pitkän tällaisena).
- Lämmöneristeenä käytetyssä kunnasta/turpeesta alimaiset 10 cm oli käsin kosketeltaessa selvästi märkää.
- Avauksesta otettiin mikrobinäyte 7(kunta). **Mikrobinäytteen 7** mikrobianalyysin tulos on **vahva viite vauriosta**.

**Kuva 8.** Yleiskuva alapohjan rakenneavauksen AP3 kohdalta.

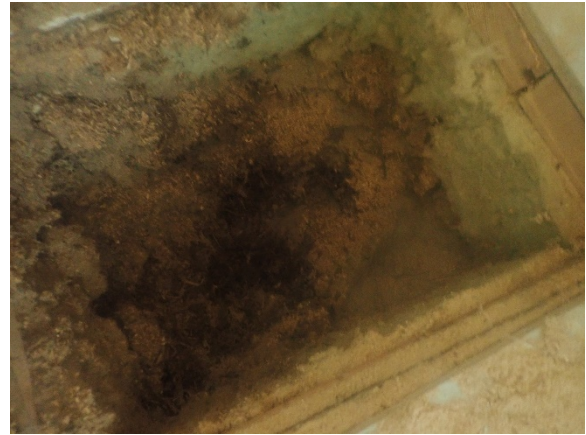
**Kuva 9.** Lämmöneristeet olivat alhaalta kosteita ja niiden alla olevat laudat märkiä. Kuva on rakenneavauksen AP3 kohdalta.

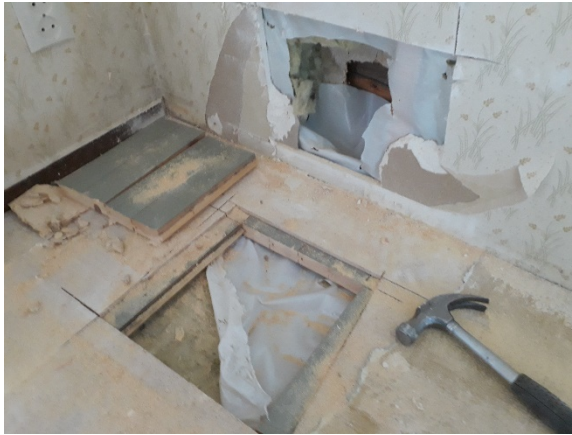
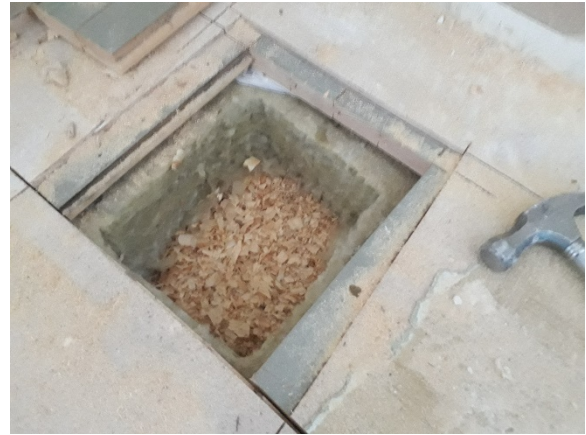
- Rakenneavaus tehtiin matalan osan päätien puoleisen makuuhuoneen tienpuoleisen ulkoseinän vierustalle.
- Rakenneavauksen kohdalla alapohjan rakenne oli seuraava:
  - muovimatto
  - lastulevy n. 9 mm.
  - Lauta 35 mm
  - koolaus+mineraalivilla 120 mm
  - lattianiskat ja sahanpuru n. 25 cm
  - sanomalehtiä
  - pahvi
  - laudoitus
  - Tuuletustila
- Lämmöneristeiden alapuolella olevan laudoituksen yläpinnasta mitattuna puun kosteus oli n. 32,1 p-% (kosteus niin suuri, että lahovauriot mahdollisia, mikäli kosteustilanne on jatkunut tai jatkuu riittävän pitkän tällaisena).
- Rakenneavauksen kohdalla oli aistinvaraisesti selkeä mikrobeihin viittaava haju.
- Avauksesta otettiin mikrobinäyte 8 (sahanpurua). **Mikrobinäytteen 8** mikrobianalyysin tulos on **vahva viite vauriosta**.

**Kuva 10.** Yleiskuva alapohjan rakenneavauksen AP4 kohdalta.

**Kuva 11.** Yleiskuva alapohjan rakenneavauksen AP4 kohdalta.

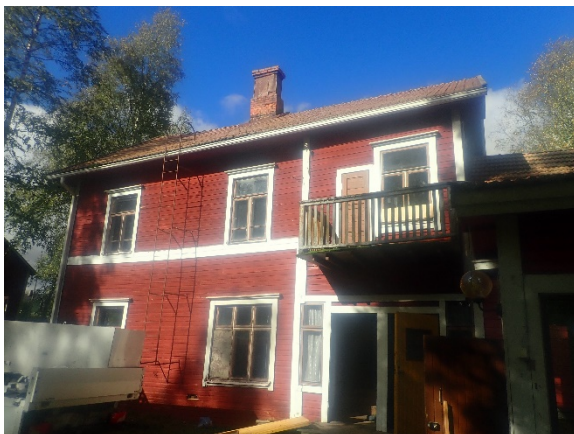
**Kuva 12.** Yleiskuva julkisivuverhouksesta etupihan puolelta. Vasen nurkka on selkeästi painunut.

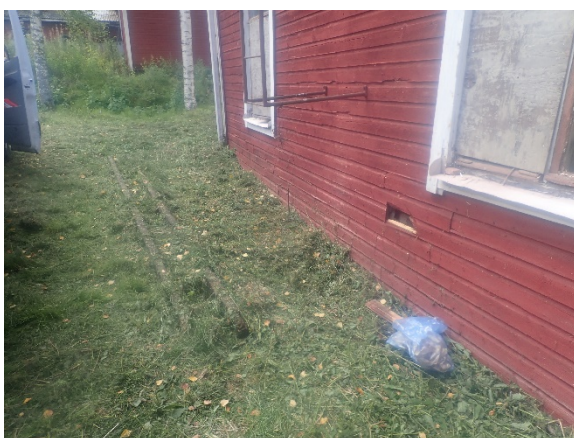
- Korkealla osalla hirsiseinät ovat painuneet (etenkin etupihan puolella).
- Korkealla osalla etupihan puolella ja päädyssä ulkoseinien alaosat/julkisivuverhouksen alimaiset laudat ovat jääneet maanpinnan alapuolelle painumisesta johtuen. Kyseisillä alueilla julkisivulaudoissa ja hirsissä havaittiin lahovaurioita.

**Kuva 14.** Etupihan puolella painumisen johdosta julkisivulaudoituksen alimmaisista lautoja on jäänyt maanpinnan alapuolelle.

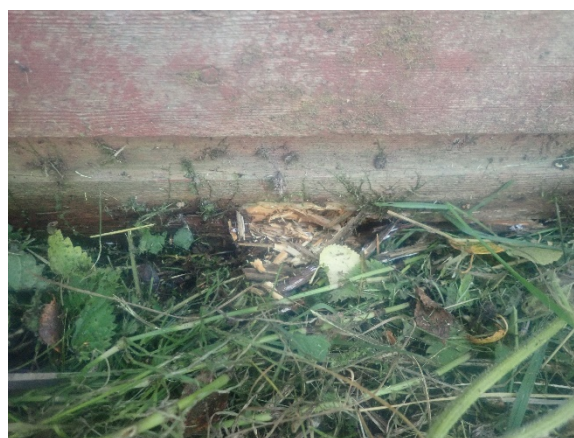
**Kuva 15.** Julkisivulaudoituksessa lahovaurioita. Kuva on otettu rakennuksen päädyistä.

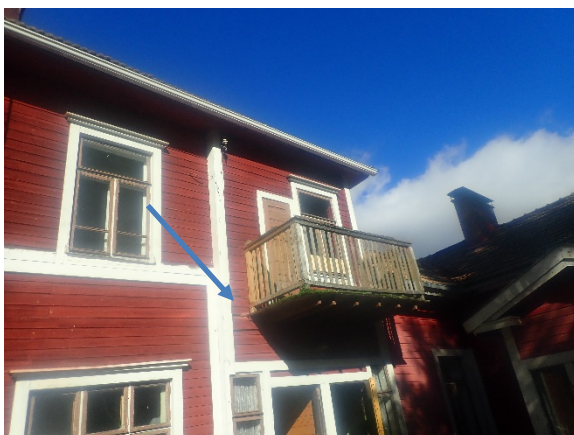
- Parvekkeen kohdalla parvekkeen kantta pitkin valuva vesi voi päästä julkisivuverhouksen taakse. Parvekkeen läheisyydessä julkisivulaudoitus on vaurioitunut.

**Kuva 16.** Parvekkeen läheisyydessä julkisivuverhouksessa vaurioita. Parvekkeen pohjalevy on taipunut ja kaiteet heikkokuntoiset.

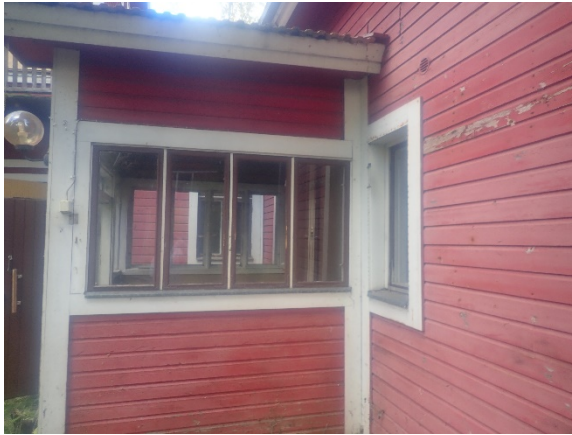
**Kuva 18.** Matalan osan julkisivua etupihan puolella. Puuosissa näkyvissä rispaantumista.

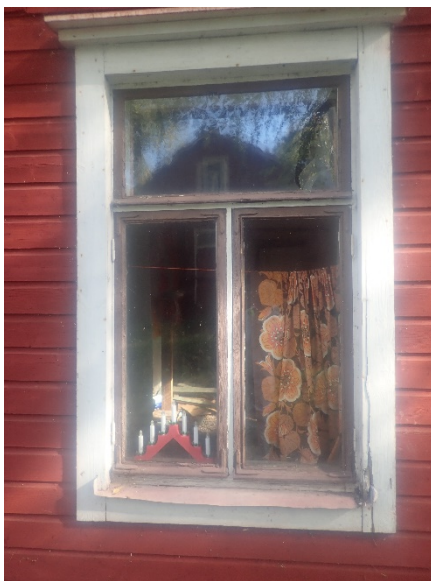
**Kuva 20.** Yleiskuva korkean osan ikkunoista. Lasi on rikkoutunut ja smyggilauta on lahovaurioitunut.

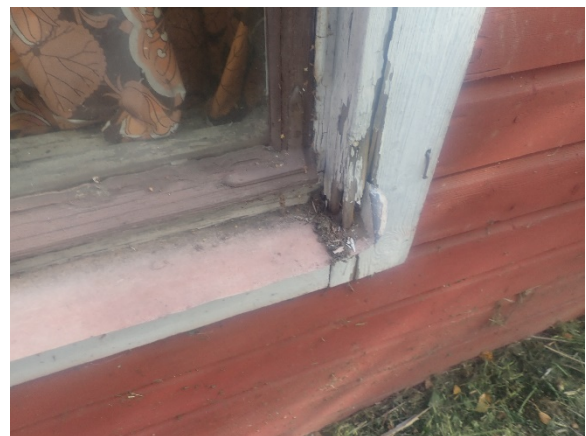
**Kuva 21.** Smyggilaudassa lahovaurioita. Kuva on otettu viereisessä kuvassa olevasta ikkunasta.

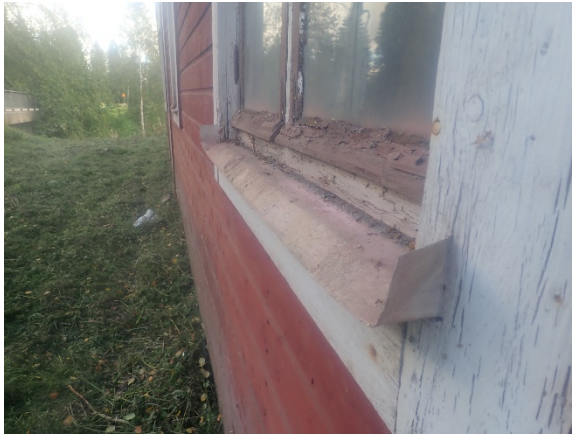
- Vesipeltien kallistukset ovat puutteelliset ja niiden liittymät rakenteisiin eivät ole tiiviitä. Vesipellitien puutteiden ja rikkoutuneiden lasien seurauksena vettä on päässyt puitteiden väliin ja ulkoseinärakenteisiin. Korkealla osalla on sisäpuolella monin paikoin ikkunoiden alapuolella näkyvissä laajoja kosteusjälkiä.

**Kuva 22.** Yleiskuva ikkunan vesipellityksestä korkealla osalla. Vesipellityksen. Liittymien kautta vesi pääsee ulkoseinärakenteisiin.

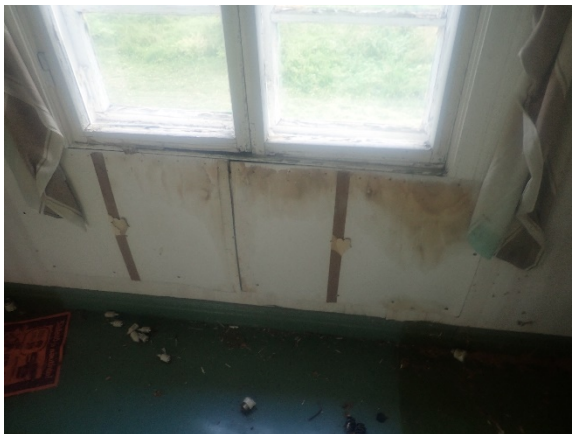
**Kuva 24.** Ikkunan alapuolella kosteusjälkiä. Kuva on otettu ensimmäisestä kerroksesta etupihan puolelta.

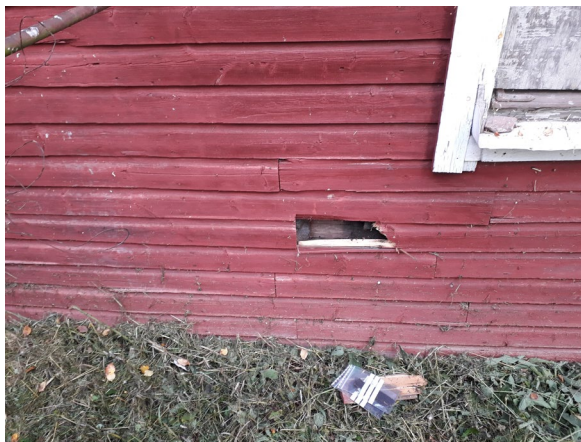
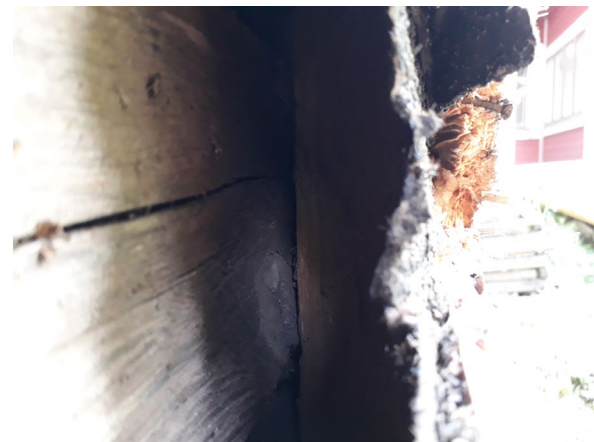
- Rakenneavaus tehtiin korkean osan julkisivulaudoitukseen etupihan puolelle.
- Rakenneavauksen kohdalla ulkoseinärakenne oli seuraava:
  - ulkoverhouspaneeli n. 22 mm
  - huopa
  - pysty puukoolaus n. 45 mm (ilmarako)
  - hirsirunko
- Avauksesta ei havaittu näkyviä vaurioita.
- Avauskohdan alapuolella havaittiin alimmissa julkisivulaudoissa lahoa rakenteen painumisen vuoksi. Laudat ovat osittain jo maanpinnan alapuolella.

**Kuva 29.** Yleiskuva ulkoseinän rakenneavauksen US1 kohdalta etupihalta.

**Kuva 30.** Kuva rakenneavauksen US1 sisään. Ku- vassa näkyy lautaverhouksen takana oleva ilmatila.

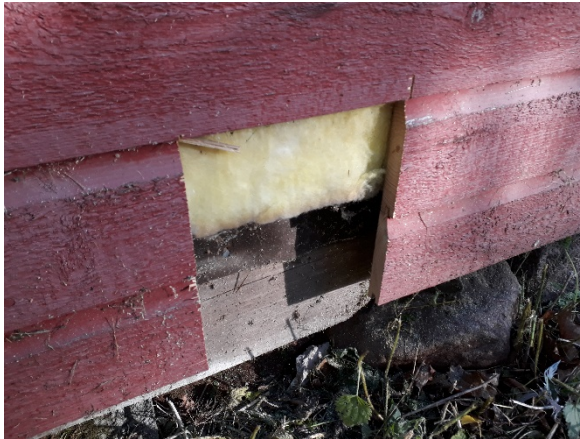
- Rakenneavaus tehtiin matalan osan päätyyn julkisivulaudoitukseen.
- Rakenneavauksen kohdalla ulkoseinärakenne oli seuraava:
  - ulkoverhouspaneeli n. 22 mm
  - pysty puukoolaus + mineraalivilla 45 mm
  - tervapaperi
  - hirsirunko
- Avauksesta ei havaittu näkyviä vaurioita.
- Ulkoseinärakenteessa ei ollut avauskohdalla tuuletusrakoa.

**Kuva 31.** Yleiskuva ulkoseinän rakenneavauksen US1 kohdalta rakennuksen matalalta osalta. Avauskohdalla ei ollut rakenteessa tuuletusrakoa.

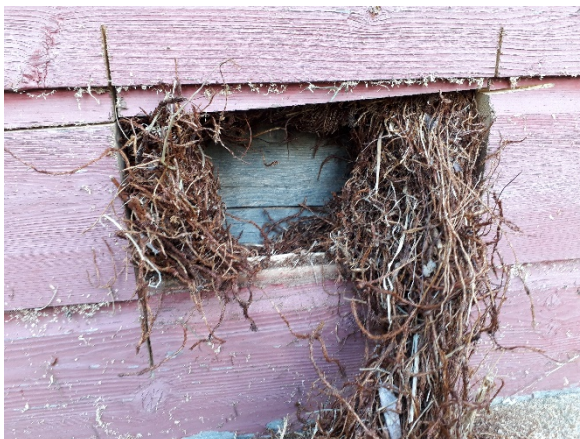
- Rakenneavaus tehtiin matalan osan julkisivulaudoitukseen joen puoleiselle sivulle.
- Rakenneavauksen kohdalla ulkoseinärakenne oli seuraava:
  - ulkoverhouspaneeli n. 22 mm
  - pysty puukoolaus + kunta n. 45 mm
  - hirsirunko
- Avauksesta ei havaittu näkyviä vaurioita.
- Ulkoseinärakenteessa ei ollut avauskohdalla tuuletusrakoa.

**Kuva 32.** Yleiskuva ulkoseinän rakenneavauksen US3 kohdalta. Avauskohdalla paneelin ja hirsirungon välissä oli kuntaa eristeenä. Rakenteessa ei ollut tuuletusrakoa.

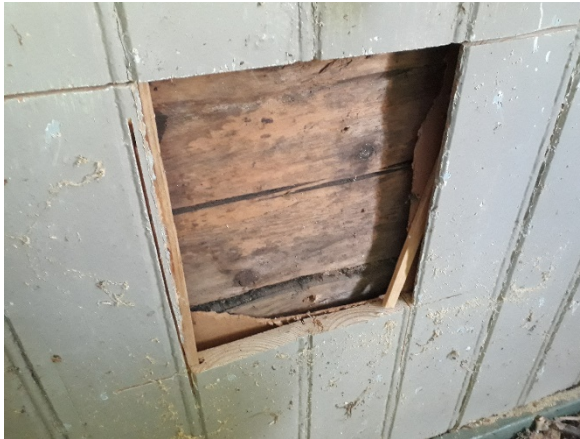
- Rakenneavaus tehtiin korkean osan etupihan puoleiseen ulkoseinään ikkunan alle sisäpuolelta.
- Rakenneavauksen kohdalla ulkoseinärakenne oli seuraava:
  - sisäverhouspaneeli n. 20 mm
  - paperi
  - puukoolaus n. 10 mm
  - hirsirunko
- Avauksen yläpuolella olevasta ikkunasta on todennäköisesti vuotanut vettä seinälle, sillä rakenteissa oli havaittavissa hieman kosteuden aiheuttamaa tummentumaa.
- Avauksesta otettiin mikrobinäyte 16 (Hirren pintaa+ rive + kangas). **Mikrobinäytteen 16** mikrobi-analyysin tulos on **heikko viite vauriosta**.

**Kuva 35.** Yleiskuva ulkoseinän rakenneavauksen US5 kohdalta ikkunan alta.

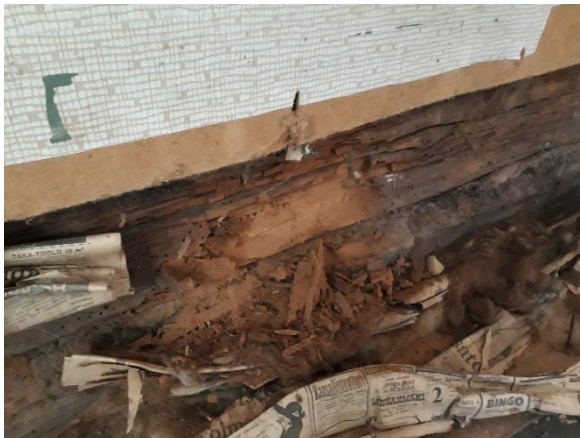
- Rakenneavaus tehtiin korkean osan tien puoleisen ulkoseinän alaosaan sisäpuolelta.
- Rakenneavauksen kohdalla ulkoseinärakenne oli seuraava:
  - tapetti ja puukuitulevy
  - useampi kerros paperia ja tapettia
  - hirsirunko
- Avauskohdalla ulkoseinän alimmat hirret olivat lahonneet. Hirsissä oli lisäksi tuholaishyönteisten aiheuttamia reikiä.
- Avauskohdan lähellä olevasta ikkunasta on valunut runsaasti vettä seinälle.
- Avauskohdalla myös lattiarakenne on sortunut.
- Avauksesta otettiin mikrobinäyte 15 (Hirren pintaa+ muha hirren välistä). **Mikrobinäytteen 15 mikrobianalyysin tulos on heikko viite vauriosta**

**Kuva 36.** Yleiskuva ulkoseinän rakenneavauksen US6 kohdalta rakennuksen takaa korkealta osalta. Avauskohdalla hirsissä on lahovaurioita ja jälkiä tuholaishyönteisistä.

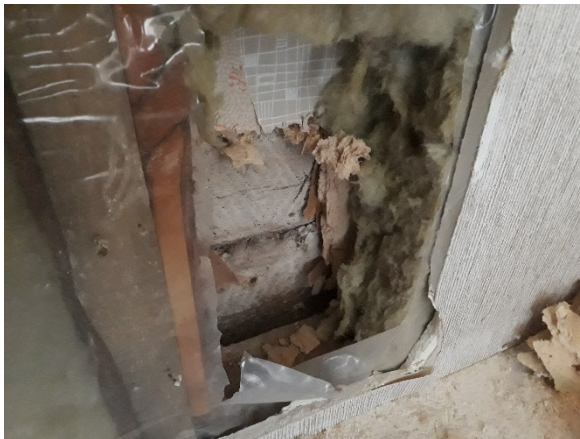
- Rakenneavaus tehtiin matalan osan joen puoleisen ulkoseinän alaosaan sisäpuolelta.
- Rakenneavauksen kohdalla ulkoseinärakenne oli seuraava:
  - tapetti ja kipsilevy 13 mm
  - höyrynsulkumuovi
  - puukoolaus ja villa 100 mm
  - puukuitulevy 25 mm
  - hirsirunko
- Hirren sisäpinnasta mitattiin kosteutta puupiikkimittauksella ja mittauksen perusteella hirsi oli kuiva (11,5 p%).
- Avauksesta otettiin mikrobinäytteet 17 (mineraalivilla) ja 18 (hirren pinta). Kummassakaan näytteessä ei havaittu viitettä vauriosta (satunnaisia kosteusvaurioon viittaavia mikrobeja).

**Kuva 38.** Yleiskuva ulkoseinän rakenneavauksen US7 kohdalta matalan osan olohuoneesta.

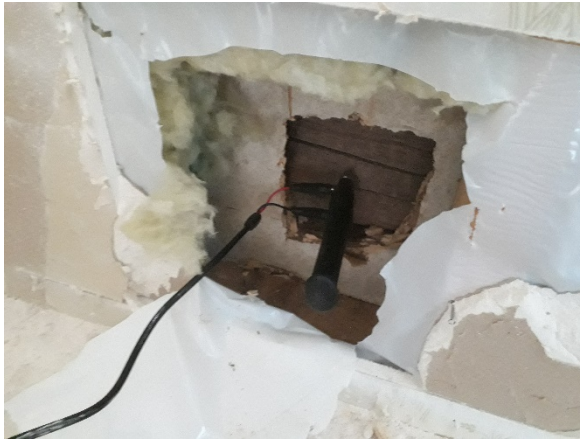
- Rakenneavaus tehtiin matalan osan tien puoleisen ulkoseinän alaosaan sisäpuolelta.
- Rakenneavauksen kohdalla ulkoseinärakenne oli seuraava:
  - tapetti ja kipsilevy
  - höyrynsulkumuovi
  - puukoolaus ja villa 100 mm
  - puukuitulevy 25 mm
  - hirsirunko
- Hirren sisäpinnasta mitattiin kosteutta puupiikkimittauksella ja mittauksen perusteella hirsi oli kuiva (11,4 p%).
- Avauksesta havaittiin mikrobiperäistä hajua.
- Avauksesta otettiin mikrobinäytteet 19 (mineraalivilla) ja 20 (hirren pinta). Näytteessä 19 ei havaittu viitettä vauriosta (satunnaisia kosteusvaurioon viittaavia mikrobeja). **Mikrobinäytteen 20 mikrobianalyysin tulos on heikko viite vauriosta**

**Kuva 39.** Yleiskuva ulkoseinän rakenneavauksen US8 kohdalta. Kuvassa puupiikkimittaus.

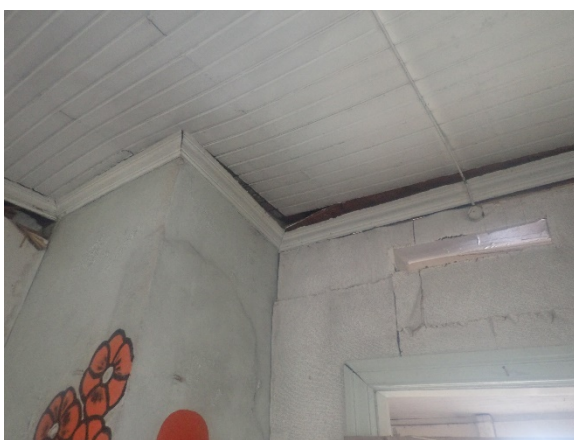
Kuva 40. Väliseinä ja välipohja ovat painuneet.

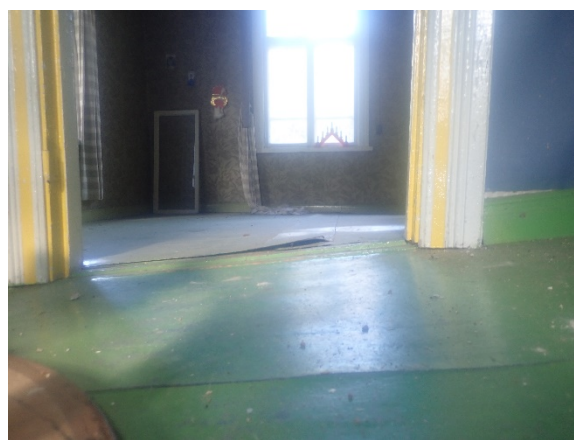
Kuva 41. Välipohja on painunut ja vinossa.

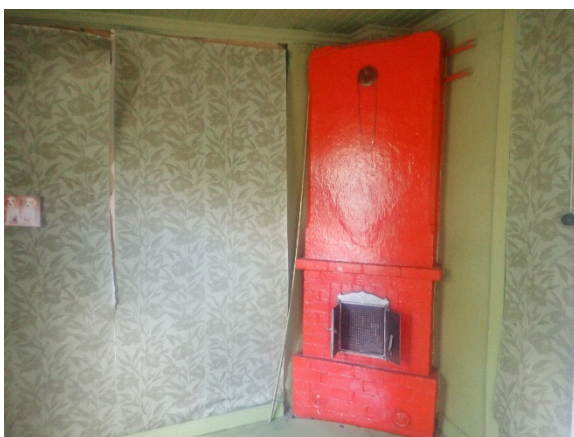
Kuva 42. Väliseinien pinnoitteet irtoilevat.

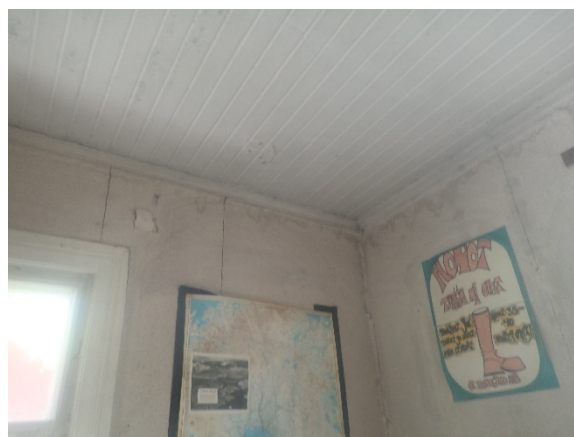
Kuva 43. Seinäpinnoilla näkyvissä kosteus- /valuma-jälkiä. Kuva on ensimmäisestä kerroksesta.

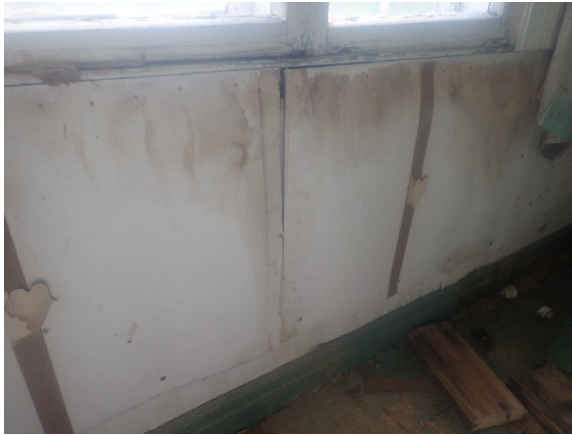
**Kuva 44.** Ulkoseinällä toisessa kerroksessa portaikossa ikkunan alla kosteus- /valumajälkiä.

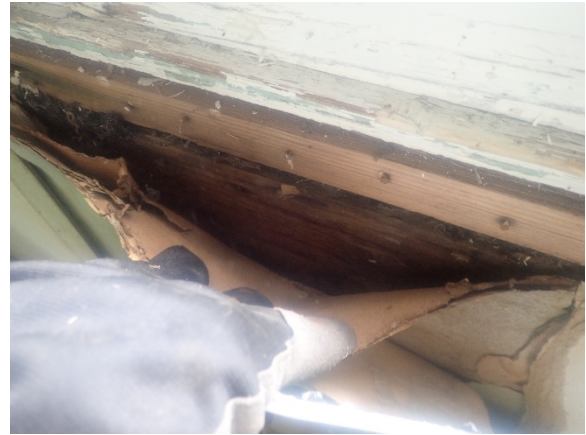
**Kuva 45.** Ulkoseinän sisäpuolen laudoituksessa ikkunan alla kosteusjälkiä. Kuva on otettu viereisessä kuvassa näkyvän ikkunan alapuolelta.

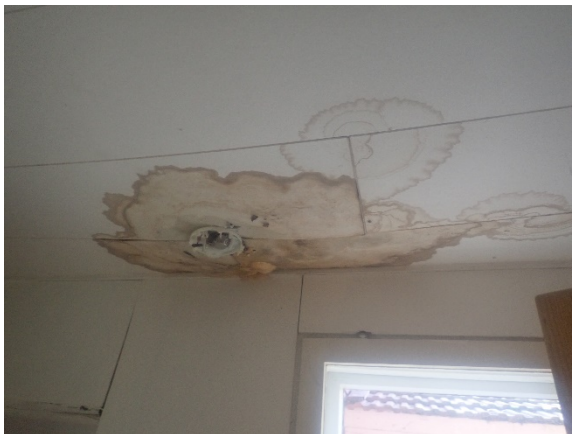
- Pesuhuoneen edessä olevan tilan kattopinnalla on näkyvissä kosteusjälkiä ja mikrobikasvustoa.
- Pintarakenteissa on näkyvissä käytöstä johtuvaa kuluneisuutta.

**Kuva 46.** Kattolevyissä kosteusjälkiä ja mikrobikasvustoa.

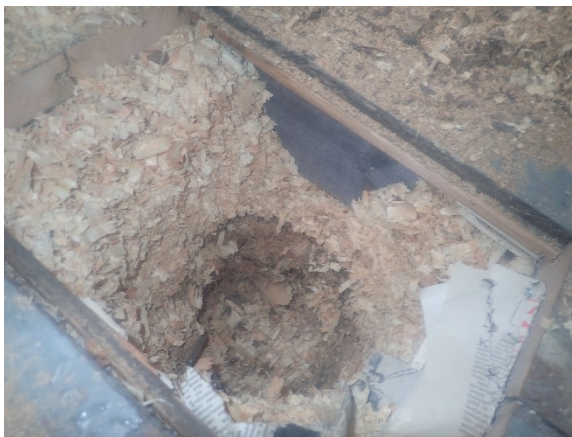
- Rakenneavaus tehtiin päätyseinän ikkunan läheisyyteen.
- Rakenneavauksen kohdalla välipohjan rakenne oli seuraava:
  - maali
  - ohut kovalevy
  - pahvi
  - lattialauta n. 35 mm
  - sanomalehtiä
  - sahanpurua n 290 mm
  - tervapaperi
  - lauta
- Avauksesta otettiin mikrobiinäyte 9 (puru+tervapaperi). **Mikrobiinäytteen 9** mikrobianalyysin tulos on **heikko viite vauriosta**.

**Kuva 47.** Yleiskuva välipohjan rakenneavauksen VP1 kohdalta.

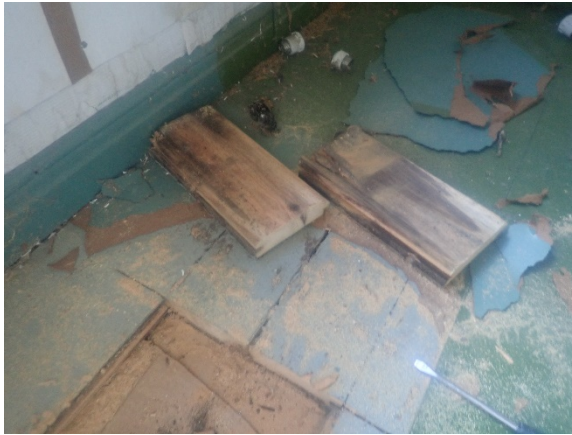
- Rakenneavaus tehtiin etupihan puoleisen ulkoseinän vierustalle portaikon ikkunan läheisyyteen. (ikkunan alapuolella kosteusjälkiä seinässä)
- Rakenneavauksen kohdalla välipohjan rakenne oli seuraava:
  - Maali
  - ohut kovalevy
  - lattialauta n. 35 mm
  - pahvi
  - lattianiskojen päällä oleva puukoolaus 60 mm, välipohjan lattianiskat noin 200mm ja sahanpurutäyttö n 260 mm
  - tervapaperi
  - lauta
- Lattialautojen alapinnassa oli kosteusjälkiä/ tummentumia.
- Avauksesta otettiin mikrobiinäyte 10 (puru+tervapaperi). Mikrobiinäytteen 10 mikrobianalyysin tulos on ei viitettä vauriosta.

**Kuva 48.** Rakenneavauksen VP2 kohdalla välipohjan lattialautojen alapinnassa kosteusjälkiä ja tummentumia.

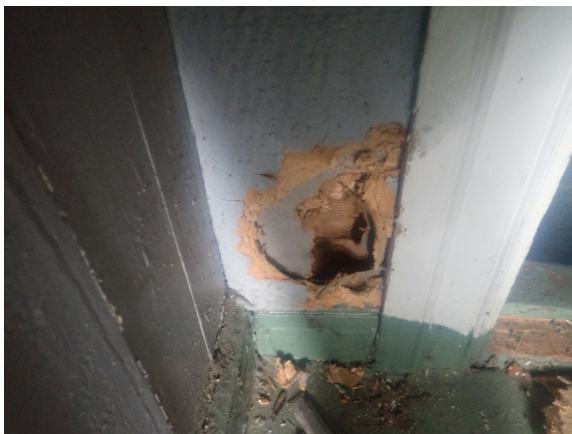
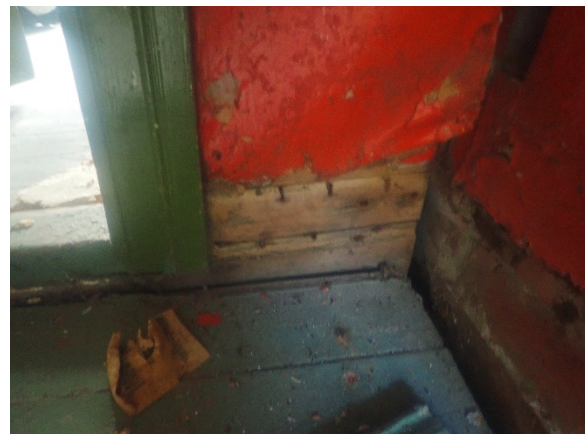
- Rakenneavaus tehtiin maantien puoleisen huoneen ja eteisen väliseen seinään.
- Rakenneavauksen kohdalla alapohjan rakenne oli seuraava:
  - Pinkopahvi
  - Hirsi noin 140 cm
  - Pinkopahvi
  - puukuitulevy n. 10 mm
  - maali
- Seinän alaosassa tapetin pinnassa aistinvaraisesti mikrobikasvustoa.
- Avauksesta otettiin mikrobinäyte 11 (pahvi). **Mikrobinäytteen 11** mikrobianalyysin tulos on **heikko viite vauriosta**.

**Kuva 50.** Yleiskuva rakenneavauksen VS1 kohdalta.

**Kuva 51.** Yleiskuva rakenneavauksen VS1 kohdalta.

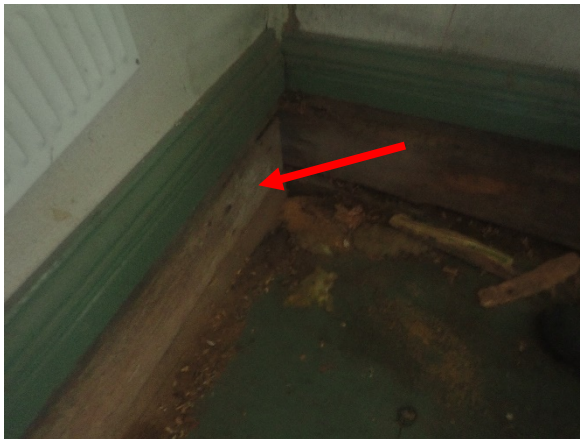
- Rakenneavaus tehtiin maantien puoleisten huoneiden väliseen seinään.
- Rakenneavauksen kohdalla alapohjan rakenne oli seuraava:
  - Pinkopahvi
  - vaakalauta 25 mm
  - Runko+purueristys 100 mm
  - vaakalaudoitus
  - pinkopahvi
- Laudan pinnasta mitattuna puunkosteus oli 16,9 p-% (puun kosteus korkea ottaen huomioon, että kyseessä on väliseinä ja mitattu alapohjan yläpuolelta).
- Avauksesta otettiin mikrobinäyte 12 (sahanpuru+lastu). **Mikrobinäytteen 12** mikrobianalyysin tulos on **viite vauriosta**.

**Kuva 52.** Yleiskuva rakenneavauksen VS2 kohdalta.  
Näyte otettiin nuolella merkityn seinän sisältä.

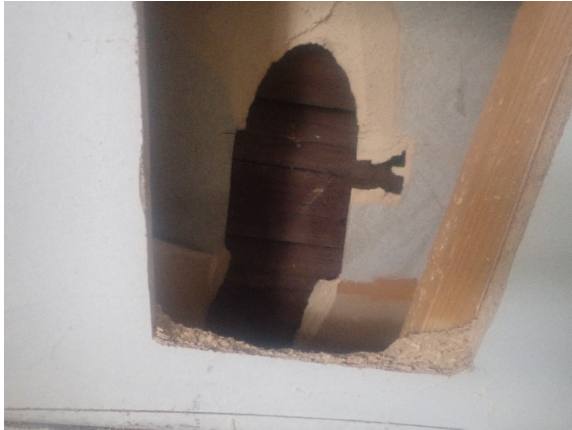
- Avauksesta otettiin mikrobinäyte 14(pahvi+hirrenpintaa). **Mikrobinäytteen14** mikrobianalyysin tulos on **heikko viite vauriosta**.

**Kuva 53.** Yleiskuva rakenneavauksen RAVS4 kohdalta.

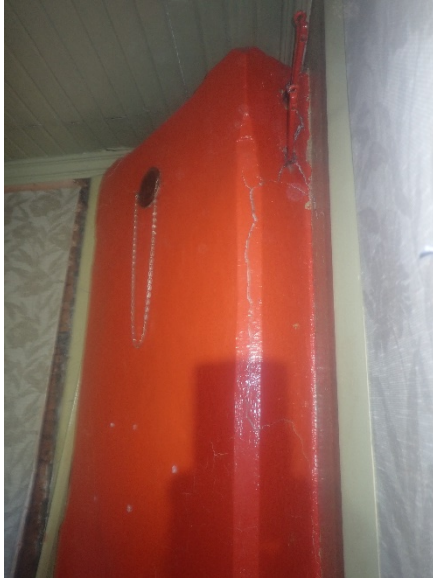
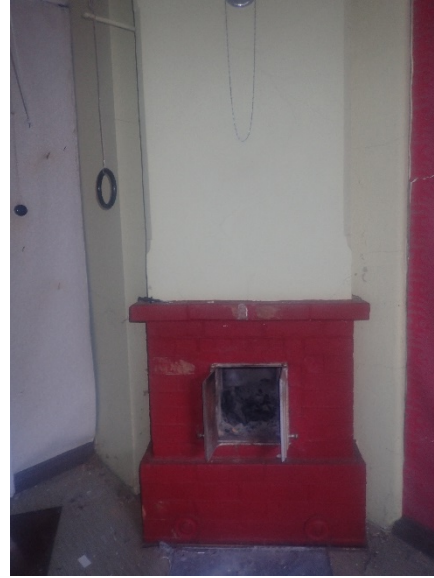
- Korkealla osalla tulisijat ja savupiiput ovat painuneet ja liikkuneet rakennuksen painumisen mukana, minkä seurauksena niissä on näkyviä halkeamia.
- Molemmilla osilla savupiiput ovat rapautuneet yläpohjan osalla.

**Kuva 54.** Korkealla osalla olevan tulisijan muuraukset ovat halkeilleet.

**Kuva 55.** Korkealla osalla olevan tulisijan muuraukset ovat halkeilleet.

Kaikkien tulisijojen, savupiippujen ja palomuurien ja niiden perustuksien kunto tulee tarkastaa rakennesuunnittelijan ja paikallisen palonviranomaisen toimista, niissä havaittujen vaurioiden takia. Kyseisten tarkastuksien perusteella selviää, voidaanko niitä korjata ja ottaa mahdollisesti käyttöön.

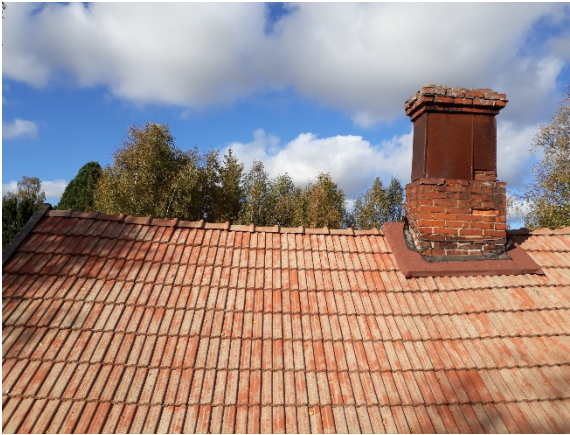
**Kuva 57.** Etupihan puolelta katsottuna lape ja harja ovat taipuneet korkealla osalla.

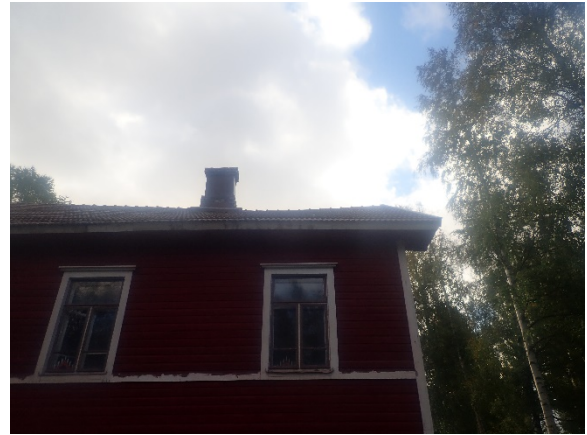
**Kuva 58.** Korkean osan lappeen taipumaa takapihalta katsottuna.

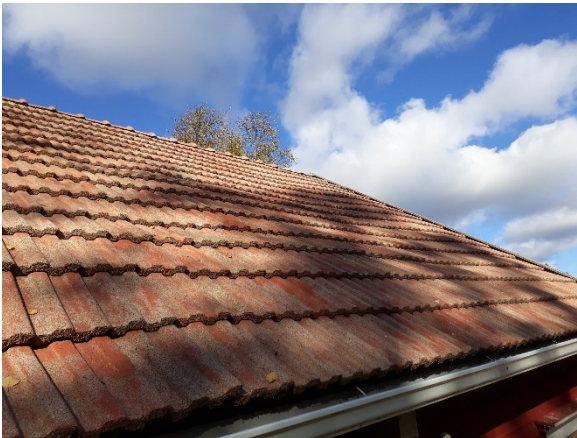
**Kuva 59.** Lappeen aaltoilua korkealla osalla.

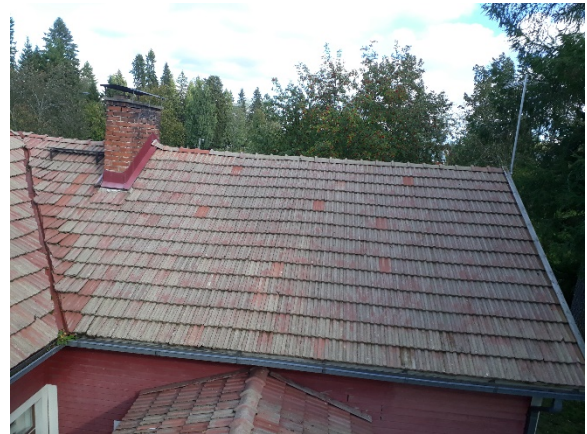
**Kuva 60.** Myös matalan osan vesikatto aaltoilee ja on taipunut.

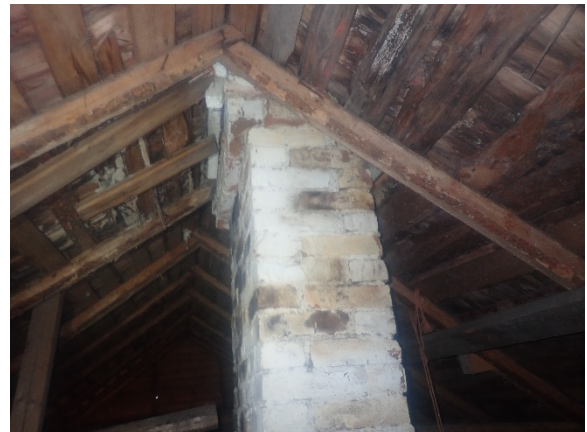
**Kuva 62.** Savupiipun läpiviennin ympärillä vesikatteen alapuolisissa puuissa kosteusjälkiä. Kuva on korkealta osalta.

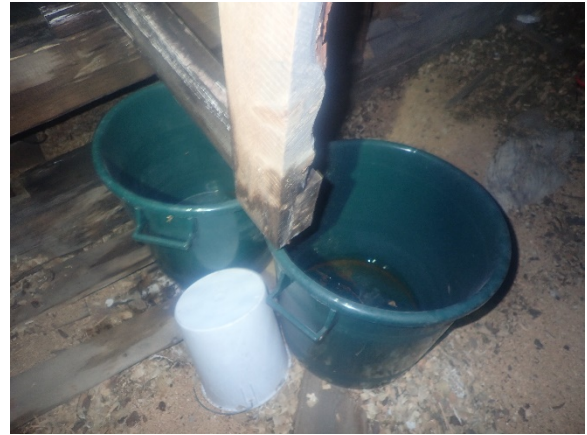
**Kuva 64.** Vesikate vuotaa jiirin kohdalla. Kuva on matalalta osalta.

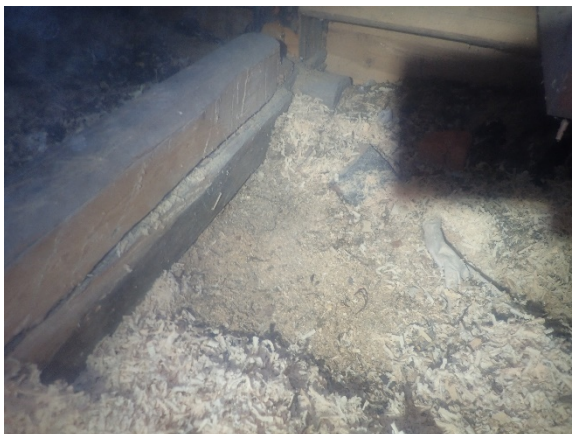
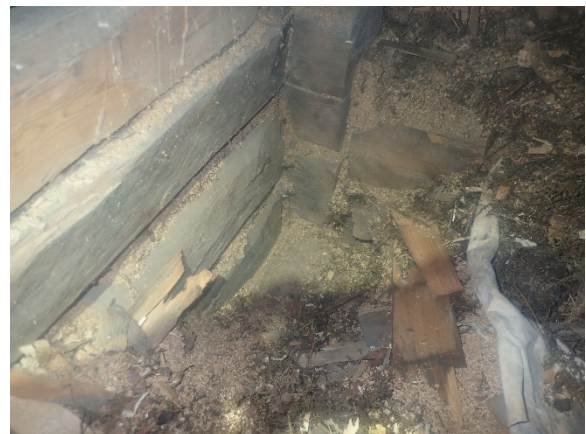
- Rakenneavaus tehtiin joen puoleisen väliseinän ja ulkoseinän vierustalle matalalle osalle.
- Rakenneavauksen kohdalla yläpohjan rakenne oli seuraava:
  - Sahanpurua noin 100-150 mm
  - sahanpurua ja muhaa/kunttaa noin 350 mm (seassa kattopäreitä)
  - laudoitus
- Avauksesta otettiin mikrobinäyte 1 (sahanpuru+kuntta). **Mikrobinäytteen 1** mikrobianalyysin tulos on **vahva viite vauriosta**.

**Kuva 65.** Rakenneavaus YP1 tehtiin väli- ja ulkoseinän vierustalle joen puolella.

**Kuva 66.** Yleiskuva rakenneavauksen YP1 kohdalta.

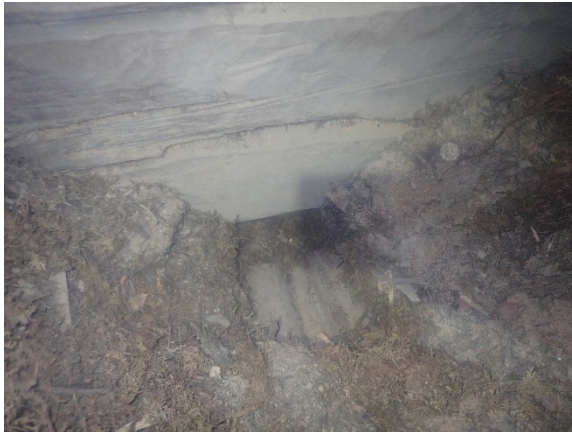
- Avauksesta otettiin mikrobinäyte 2 (sahanpuru+kuntta). **Mikrobinäytteen 2** mikrobianalyysin tulos on **vahva viite vauriosta**.

**Kuva 67.** Rakenneavaus YP2 korkean osan päätyseinän vierustalle.

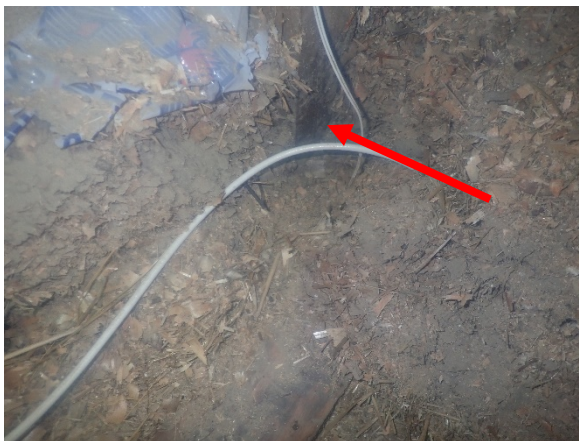
- Rakenneavaus tehtiin korkealle osalle pääsyseinän vierustalle.
- Rakenneavauksen kohdalla yläpohjan rakenne oli seuraava:
  - Sahanpurua noin 80 mm
  - Hiekkaa ja sahanpurua/kuntaa n. 200 mm
  - laudoitus
- Avauksesta otettiin mikrobinäyte 2 (sahanpuru+kuntta). **Mikrobinäytteen 2** mikrobianalyysin tulos on **vahva viite vauriosta**.

**Kuva 68.** Rakenneavaus YP3 tehtiin päätyseinän läheisyyteen. Ulkoseinän runkotolpassa tummentumaa.

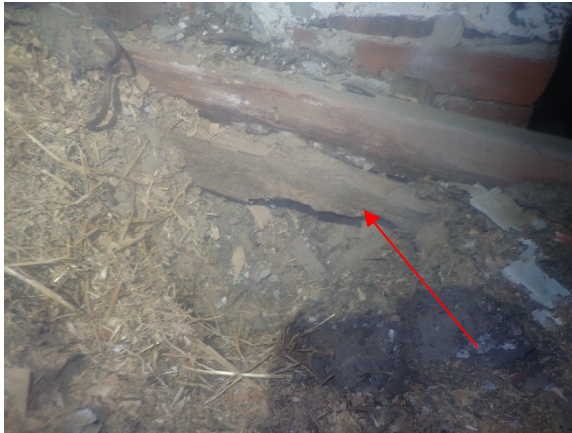
- Pahvin pinnalla oli aistinvaraisesti arvioiden mikrobikasvustoa.
- Savupiipun ympärillä olevassa laidoituksessa on lahovaurioita
- Avauksesta otettiin mikrobinäyte 4 (sahanpuru+olki+paperi). **Mikrobinäytteen 4** mikrobianalyysin tulos on viite vauriosta.

**Kuva 69.** Rakenneavaus YP4 tehtiin savupiipun läheisyyteen. Savupiipun ympärillä olevassa laidoituksessa lahovaurioita.

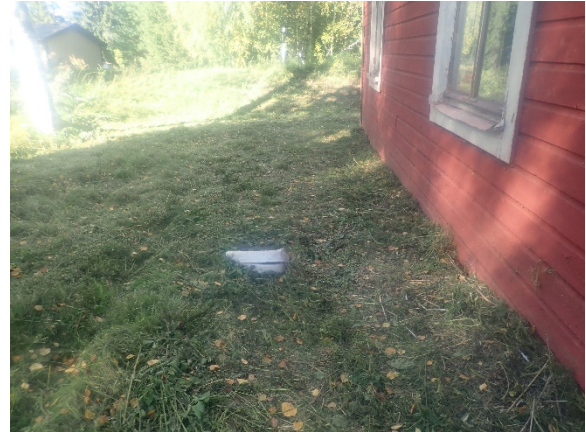
**Kuva 71.** Maanpinnan kallistukset ovat loivat. Ulkoseinien alaosien puuosat ovat maanpinnan alapuolella. Kuva on korkean osan päädyssä.

Ulkopuolelta tulevaa kosteusrasitusta tulee vähentää, jotta vauriot eivät uusiutuisi, mikä tarkoittaa käytännössä mm. maanpintojen muotoilujen parantamista ja maanpintojen alentamista mahdollisuuksien mukaan sekä vesikatteilta tulevien sadevesien johtamista kauemmas rakennuksen vierustalta.

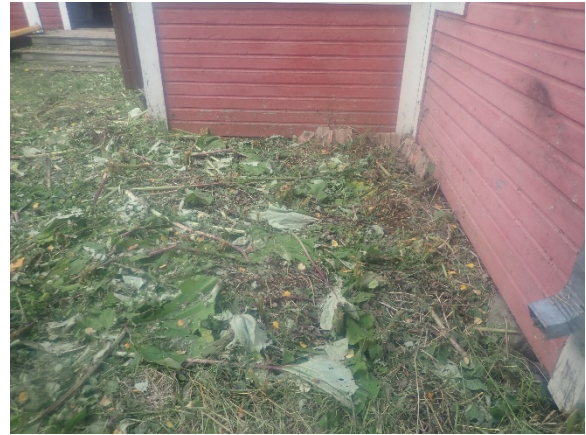
**Kuva 75.** Maanpinnan kallistus on puutteellinen ja ulkoseinien alaosien puuosat ovat maanpinnan tasossa ja paikoin jopa sen alapuolella. Kuva on matalan osan etupihan puolelta.
