Tutkimusraportti WO-00831938  
27.10.2020

# Sisäilma- ja kosteustekninen kuntotutkimus

Nahkimo-rakennus  
Voitonmutka 4  
91800 Tyrnävä

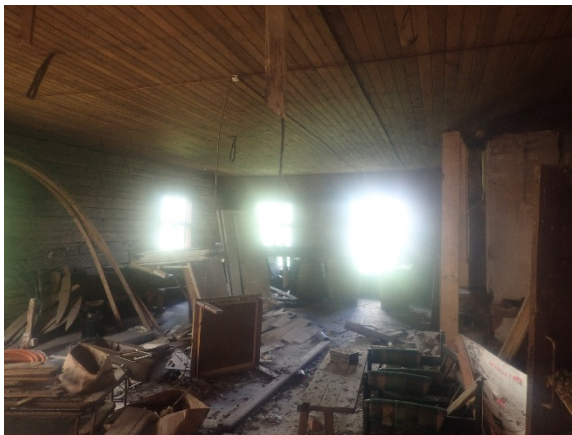
**Kuva 3.** Yleiskuva yläkerrasta. Katto on taipunut.

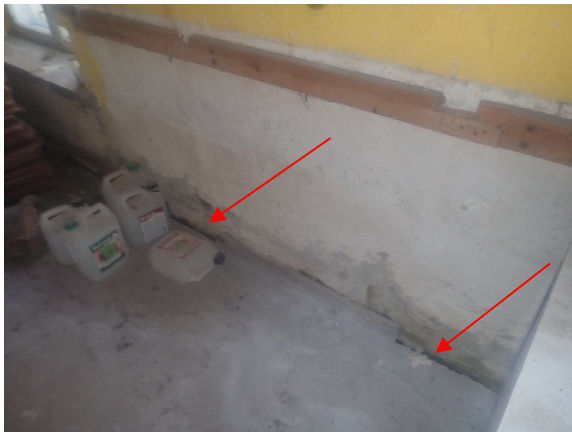
**Kuva 6.** Alapohjan ja ulkoseinän liittymässä rako.

Alapohjassa olevien halkeamien ja liittymärakenteissa olevien rakojen kautta on ilmayhteys maaperään, joten sisäilmaan on mahdollista kulkeutua maaperästä hajuja ja epäpuhtauksia ilmajärjestelmien mukana. Alapohjan täyttömaassa tiedetään olevan lähes aina otolliset olosuhteet mikrobeille.

Suosittelaa betonilaatan puhdistamista puhtaalle betonipinnalle, jonka jälkeen betonilaatan liittymät/halkeamat tiivistetään ja tarvittaessa betonilaatta kapseloidaan, jotta maaperästä ei kulkeutuisi sisäilmaan hajuja tai epäpuhtauksia. Lattiapinnoitteita valittaessa tulee ottaa huomioon maaperästä nouseva kosteus ja että rakenteessa ei ole lainkaan lämmöneristettä. Lisäksi on syytä ottaa huomioon, että alapohjarakenteeseen on imeytynyt öljyä sisääntulohuoneessa. Korjattavuuden kannalta öljyhiilivetyjen kapselointi rakenteeseen on nykytietämyksellä hyvin haastavaa. Alapohjan ja liittymien tiiveys on suositeltavaa varmistaa merkkiainekokeella tiivistyskorjausten jälkeen.

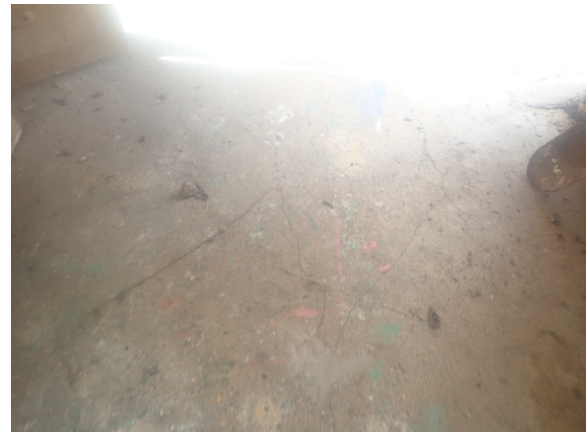
**Kuva 7.** Betonilaatassa halkeamia. Kuva on rakennuksen päädyssä olevan ovi-aukon kohdalta.

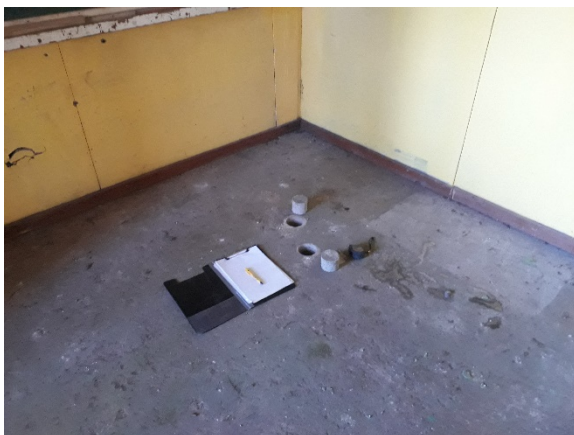
**Kuva 8.** Alapohjan rakenneavauskohta AP1.

- Avaus tehtiin sisääntulohuoneeseen (huone, jossa on uuni).
- Avauskohdalla alapohjan betonilaatan vahvuus oli 74 mm. Betonilaatan alla oli muovikalvo ja täyttömaana hiekkaa. Täyttömaa ei ollut painunut.
- Betonilaatassa on teräkset 30 mm ja 60 mm syvyydellä yläpinnasta. Teräksissä havaittiin lievää korroosiota.
- Betoni oli tasalaatuista, eikä siinä havaittu merkittäviä kuntoon vaikuttavia vaurioita.
- Karbonatisoituminen oli edennyt läpi rakenteen.

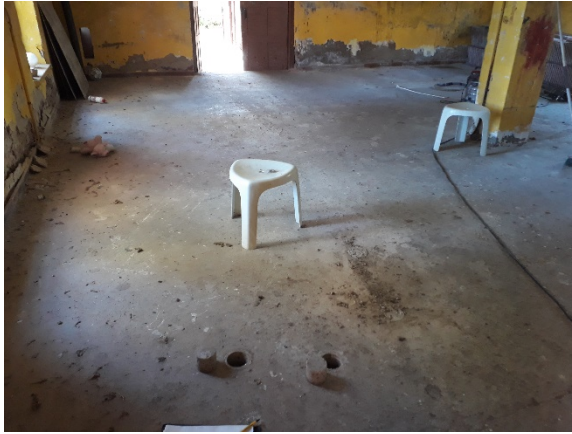
Kuva 10. Alapohjan rakenneavauskohta AP2.

- Avaus tehtiin halliin rakennuksen keskiosalle.
- Avauskohdalla alapohjan betonilaatan vahvuus oli 70 mm. Betonilaatan alla oli muovikalvo ja täyttömaana hiekkaa. Täyttömaa ei ollut painunut.
- Betoni oli tasalaatuista, eikä siinä havaittu merkittäviä kuntoon vaikuttavia vaurioita.
- Karbonatisoituminen oli edennyt läpi rakenteen.

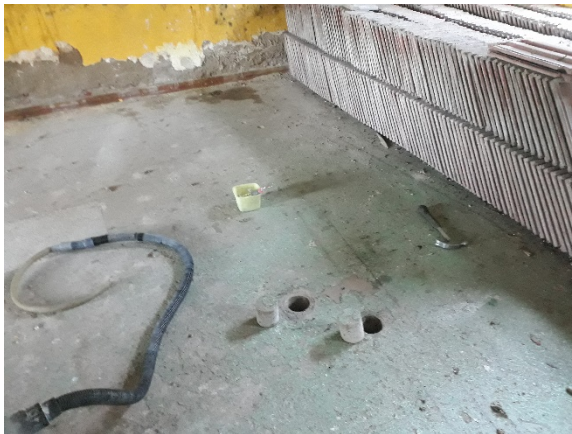
Kuva 12. Alapohjan rakenneavauskohta AP3.

- Avaus tehtiin halliin lämmönjakohuoneen puoleiseen pätyyn.
- Avauskohdalla alapohjan betonilaatan vahvuus oli 95 mm. Betonilaatan alla oli muovikalvo ja täyttömaana hiekkaa. Täyttömaa ei ollut painunut.
- Betonilaatassa on terästä 28 mm etäisyydellä alapinnasta. Teräksissä havaittiin lievää korroosiota.
- Betoni oli tasalaatuista, eikä siinä havaittu merkittäviä kuntoon vaikuttavia vaurioita.
- Karbonatisoituminen oli edennyt läpi rakenteen.

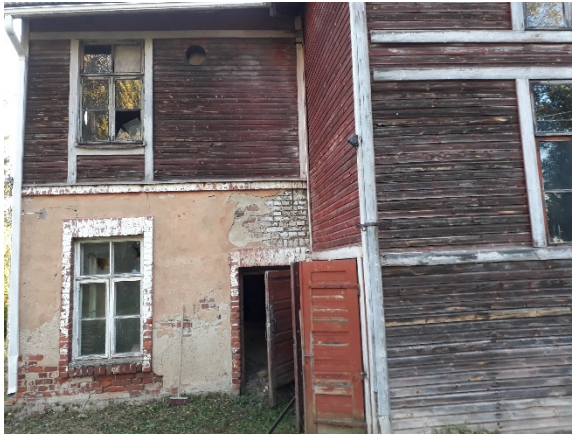
**Kuva 14.** Yleiskuva sisäänkäynniltä. 1.kerroksen rappaus on irronnut alustastaan ja 2.kerroksen puuosien maali on kulunut.

Julkisivurappaus on huonokuntoinen niiltä osin, kuin sitä vielä on jäljellä. Rappaus on suurelta osin jo tippunut seinältä ja jäljellä olevan rappauksen tartunta seinään on suurimmaksi osin heikko. Myös sisäpuolella oleva rappaus irtoilee alustastaan seinien alaosissa kosteuden vaikutuksesta (maaperästä kapillaarisesti nouseva kosteus). Kosteuden vaikutuksesta ulkoseinien alaosien rappauksiin on todennäköisesti syntynyt myös mikrobivaurioita.

Kivirakenteisten ulkoseinien osalta julkisivurappaukset joudutaan poistamaan ja uusimaan kauttaaltaan. Samalla on syytä korjata ulkoseinissä esiintyvät halkeamat. Myös sisäpuolisten rappauksien uusiminen on suositeltavaa, sillä alaosistaan rappaus hilseilee irti alustastaan kosteuden vaikutuksesta ja

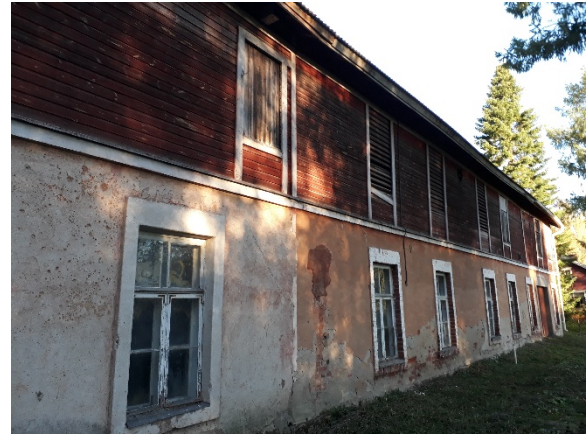
**Kuva 15.** Yleiskuvaa julkisivusta takapihan puolelta. Rappaus on huonokuntoinen.

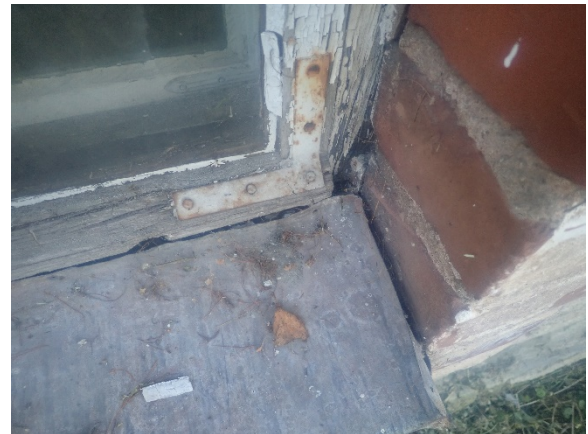
**Kuva 17.** Ikkunan liittymien ja vesipeltien liittymät eivät ole tiiviitä. Vesipeltien kallistukset ovat loivat. Puuosat ovat huonokuntoisia.

Tutkimuksien perusteella ulkoseinien hirsirakenteissa ja ikkunoiden puurakenteissa esiintyy kosteus-, ja lahovaurioita, jotka johtuvat rikkoutuneiden lasien sekä ikkunoiden ja vesipeltien liittymien kautta rakenteisiin päässeestä kosteudesta ja vesikatteen vuodoista. Julkisivun puu-/lautaverhous on vähintään maalauksen ja kunnostuksen tarpeessa. Portaikon kohdalla ulkoseinien alaosien puuverhoukset ovat osittain maapinnan alapuolella ja puuosissa on näkyvissä vaurioita. Tältä osin laudoitus joudutaan todennäköisesti uusimaan. Sisäpuolella rakennuksen mahdollista jatkokäyttöä ajatellen on syytä huomioida myös hajujen ja epäpuhtauksien imeytyminen hirsisten ulkoseinien sisäpintoihin ja hirsien välisiin tilkkeisiin.

Ikkunoiden ja ulko-ovien osalta suositeltavin vaihtoehto on niiden uusiminen, mikäli se on mahdollista huomioiden, että kohde on suojeltu. Osa ikkunoista on lahovaurioista johtuen niin huonossa kunnossa, että niiden kunnostaminen on todennäköisesti mahdotonta. Kaikki ikkunat ja ovet tulee joka tapauksessa irrottaa, jotta ne voidaan kunnostaa ja liittyvien rakenteiden kunto voidaan tarkastaa. Mikäli ikkunoiden ja ovien osalta päädytään kunnostamiseen uusimisen sijaan, on huomioitava puuosiin todennäköisesti imeytyneet hajut ja epäpuhtaudet.

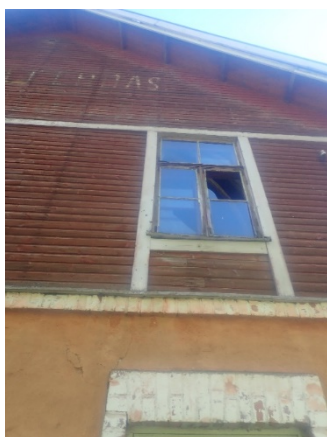
**Kuva 18.** Yläkerran ikkuna on rikkoutunut. Julkisivuverhous on kulunut.

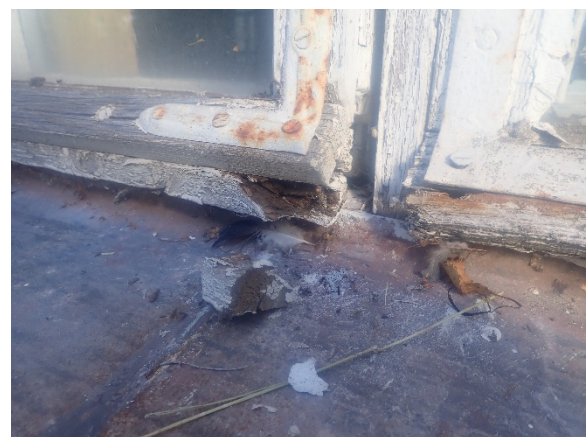
**Kuva 19.** Ikkunan puitteen alapuussa lahovauriota.

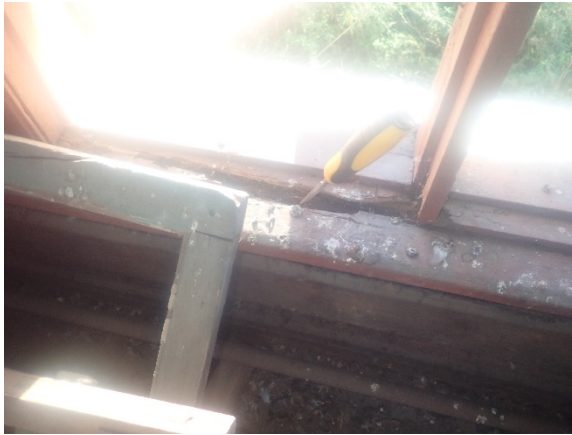
**Kuva 20.** Ikkunan karmin alapuussa ja sen alapuolella olevassa hirressä lahovaurioita. Kuva on takapihan puolelta.

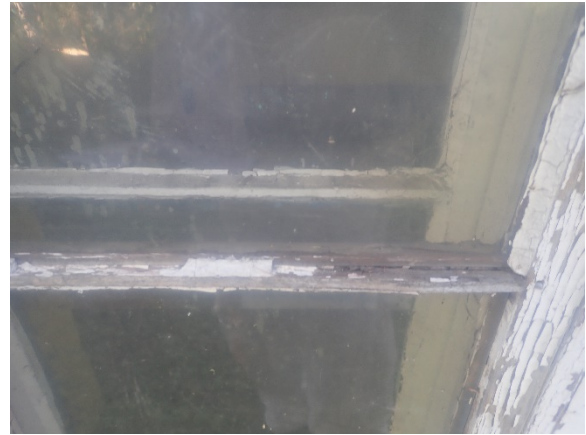
**Kuva 21.** Ikkunoiden puuosat ovat huonokuntoisia.

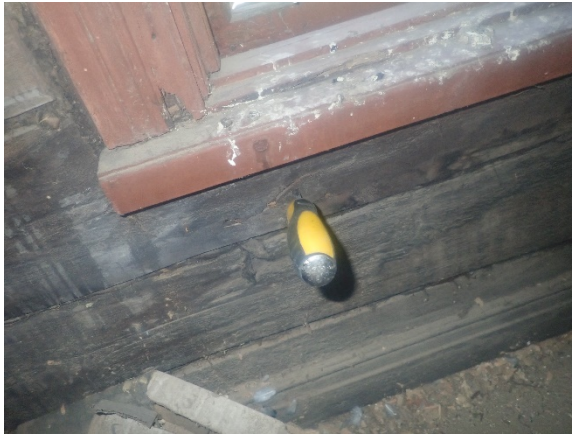
**Kuva 26.** Hirsiseinässä lahovaurioita. Kuva on etupihan puoleisen ikkunan kohdalta. Hirsien pinnalla näkyvissä valumajälkiä.

Hirsirakenteisten seinien osalta ainakin lahovaurioituneet hirret tulee uusia. Hirsien sisäpinnoilla esiintyy vuotojälkiä ja mm. lintujen ulosteita, joten rakennuksen jatkokäyttöä ajatellen seinien sisäpintoja joudutaan työstämään runsaasti, jotta pinnoista saadaan puhtaat ja seiiniin ei jää hajuja. Myös hirsien väleissä olevat tilkkeet tulee poistaa mahdollisuuksien mukaan niihin kosteudesta aiheutuneiden vaurioiden ja ajan saatossa imeytyneiden hajujen ja epäpuhtauksien vuoksi.

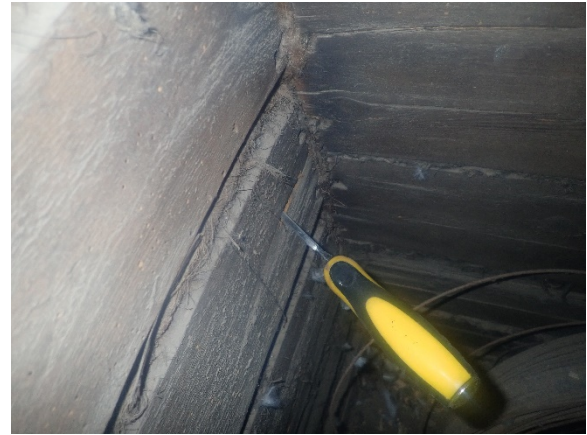
**Kuva 27.** Ulkoseinien liittymässä ja sen läheisyydessä hirsissä lahovaurioita. Kuva on etupihan ja päätyseinän liittymästä.

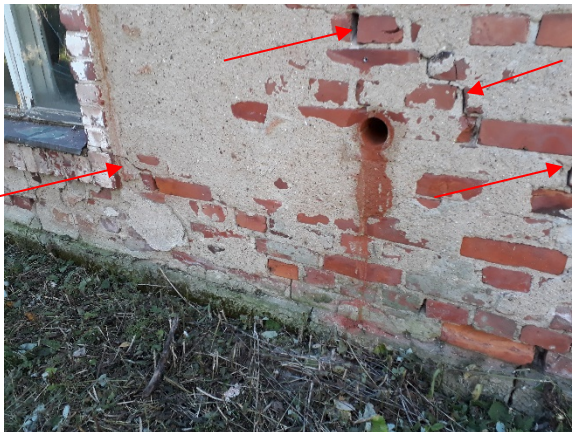
- Avaus tehtiin 1. kerrokseen asuinrakennuksen puoleiseen pätyyn poraamalla ulkokautta tiili-seinään.
- Ulkoseinä oli avauskohdalla massiivitiilirakenteinen. Rakenteessa ei ole ilmarakoja tai lämmöneristettä.
- Julkisivurappaus oli irronnut seinältä porauskohdalla. Kohdan ympärillä jäljellä oleva rappaus oli heikkokuntoista (irronnut alustastaan ja rapautunutta/hiekoittunutta).
- Julkisivun tiilet vaikuttivat hyväkuntoisilta, mutta saumat olivat rapautuneita ja halkeilleita sekä niiden tartunnassa oli rakoilua.

**Kuva 28.** Julkisivuporaus US1. Julkisivurappaus oli kohdalla pudonnut seinältä alas. Avauskohdan vierellä tiilisaumoissa esiintyy ratkeilua (punaiset nuolet).

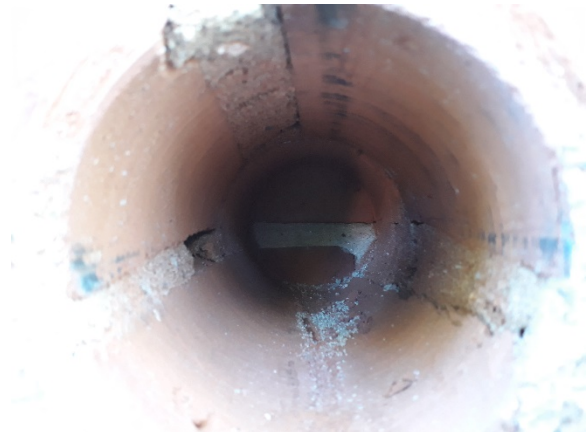
**Kuva 29.** Kuva avauksesta US1. Tiilisaumat ovat rapautuneita ja tartunnassa on rakoilua.

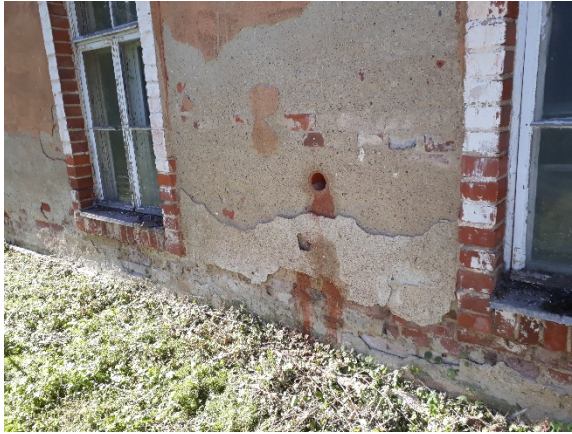
- Avaus tehtiin 1.kerrokseen takapihan puolelle poraamalla ulkokautta tiiliseinään.
- Ulkoseinä oli avauskohdalla massiivitiilirakenteinen. Rakenteessa ei ole ilmarakoja tai lämmöneristettä.
- Julkisivurappaus oli heikkokuntoista (suurelta osin irronnut alustastaan ja rapautunutta).
- Avauskohdalla seinän tiilet ja niiden saumalaastit vaikuttivat hyväkuntoisilta.

**Kuva 30.** Julkisivuporaus US2. Julkisivurappaus oli kohdalla suurelta osin pudonnut seinältä alas. Jäljellä oleva rappaus oli heikosti kiinni ja rapautunutta.

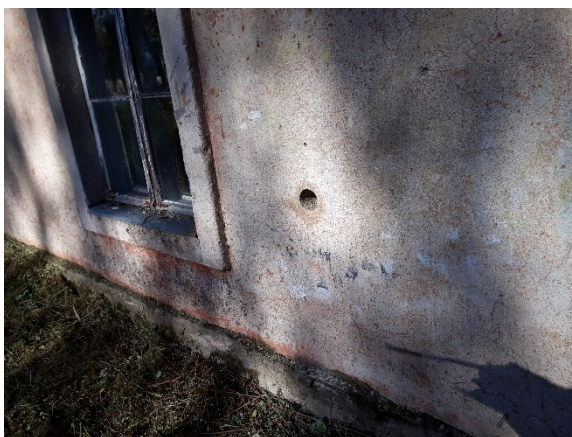
- Avaus tehtiin 1. kerrokseen rakennuksen lämmönjakohuoneen puoleiseen päätyyn poraamalla ulkokautta.
- Ulkoseinä oli avauskohdalla betoniharkkorakenteinen. Rakenteessa ei ole ilmarakoja tai lämmöneristettä. Julkisivupinnassa oli rappausta noin 10 mm.
- Julkisivurappaus oli halkeillutta ja monin paikoin rapautunutta.
- Betoniharkot vaikuttivat hyväkuntoisilta, mutta saumalaastit olivat avauskohdalla rapautuneita/hiekoittuneita.

**Kuva 32.** Julkisivuporaus US3. Julkisivurappaus oli halkeillutta ja kulunutta.

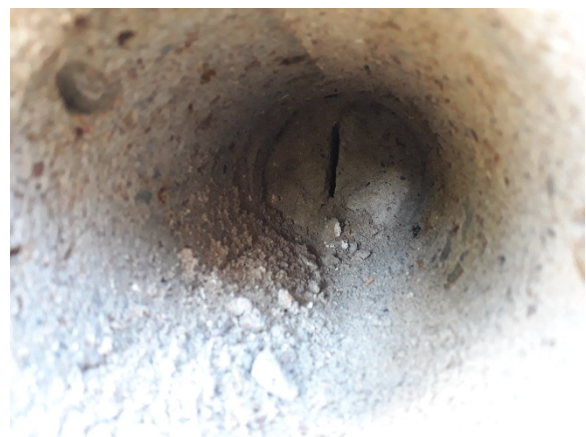
**Kuva 33.** Kuva avauksesta US3. Betoniharkkojen saumalaasti oli hiekoittunutta ja harkkojen välillä oli avoimia rakoja.

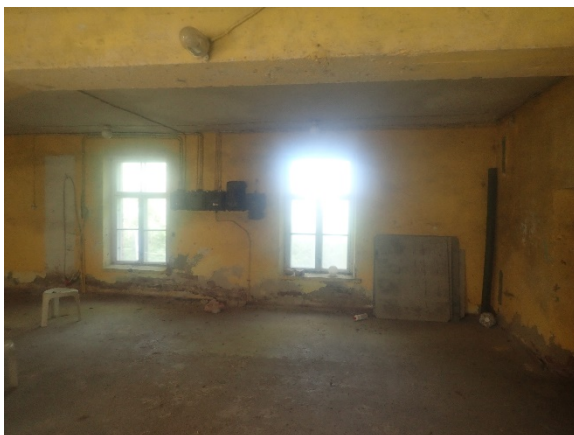
**Kuva 36.** Kivirakenteisissa seinissä rappaukset ovat huonokuntoisia.

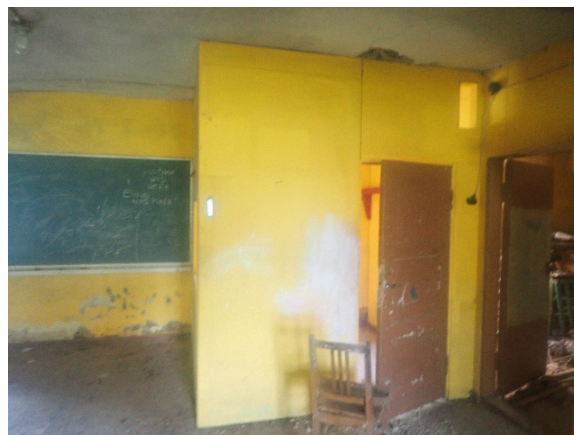
**Kuva 37.** Seinien ja väliovien pinnoitteet ovat kuluneet.

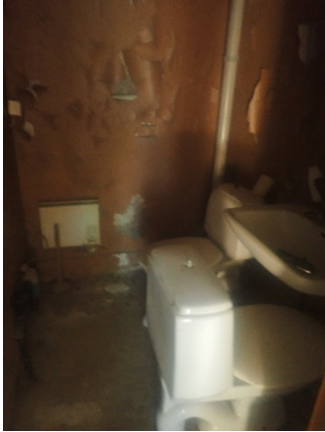
**Kuva 38.** Seinien pinnoitteet kupruilevat.

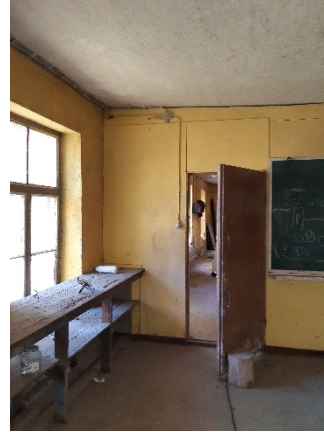
**Kuva 39.** Väliovet ovat kunnostuksen tarpeessa.

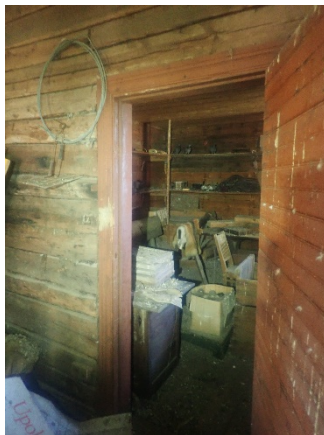
**Kuva 40.** Hirsirakenteisen seinän pinnat ovat tummu-  
neet ja välioven pinnalla näkyvissä lintujen ulosteita.  
Kuva on toisesta kerroksesta.

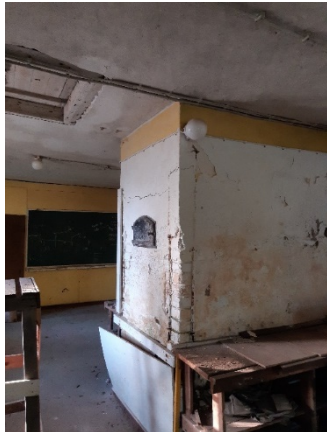
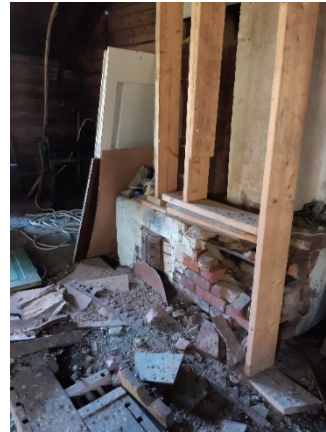
- Tulisijoissa on halkeamia ja näkyviä vaurioita.
- Savupiipussa on näkyvissä rapautumista.

Kaikkien tulisijojen, savupiippujen ja palomuurien ja niiden perustuksien kunto tulee tarkastaa rakennesuunnittelijan ja paikallisen palonviranomaisen toimesta, niissä havaittujen vaurioiden takia. Kyseisten tarkastuksien perusteella selviää, voidaanko niitä korjata ja ottaa mahdollisesti käyttöön.

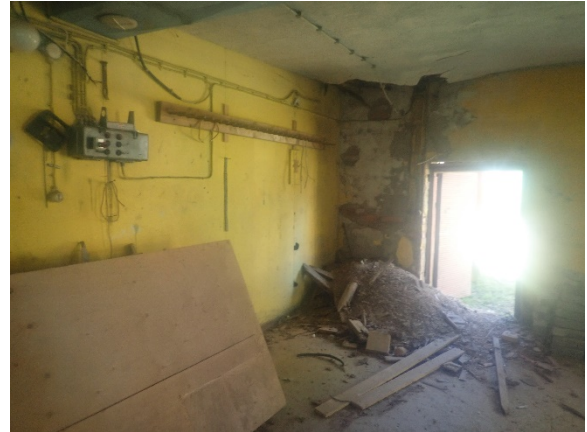
**Kuva 45.** Välipohja on romahtanut. Kuva on viereisen kuvan kohdalta alakerrasta.

Väli- ja yläpohjan kantavat rakenteet ovat painuneet ja rakenteissa on näkyvissä kosteus-, mikrobi- ja lahovaurioita. Välipohjarakenteet ovat erittäin huonokuntoiset niiden kantavien puurakenteiden lahovaurioista ja taipumista johtuen. Rakenteet ovat pakoin jo romahtaneet alas ja vaarana on välipohjarakenteiden romahtaminen laajemmaltakin alueelta. Välipohjan palkkeja joudutaan uusimaan korjausten yhteydessä ja niiden uusimiseen kauttaaltaan tulee varautua. Lisäksi yläkerrassa väli-/yläpohjan tasopinnat ovat kauttaaltaan lintujen ulosteiden peitossa ja tilassa on useita kuolleita lintuja.

Suositellaan ylä- ja välipohjien rakenteiden purkamista siten, että kantavat rakenteet voidaan tarkastaa kokonaisuudessaan ja vaurioituneet puuosat voidaan uusia ja rakenteet oikaista/ vahvistaa tarvittaessa. Käytännössä tämä vaatii lämmöneristeiden, alakerran kattopintojen ja yläkerran lattiapintojen poistamisen kauttaaltaan. Myös vesikate joudutaan purkamaan ja uusimaan. Vesikatteen alle on suositeltavaa asentaa aluskate vesikatteen uusimisen yhteydessä.

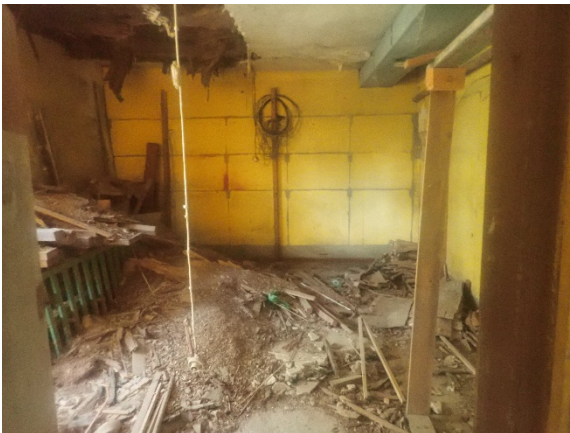
**Kuva 46.** Välipohja on romahtanut.

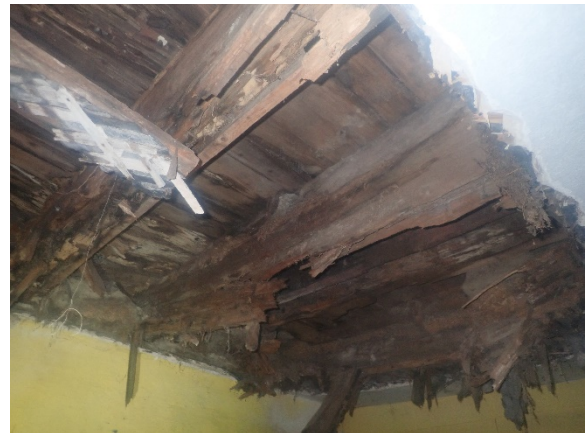
**Kuva 47.** Välipohjan kantavat palkit ovat lahonneet ja erittäin huonokuntoisia. Kuva on viereisessä kuvassa näkyvän aukon kohdalta.

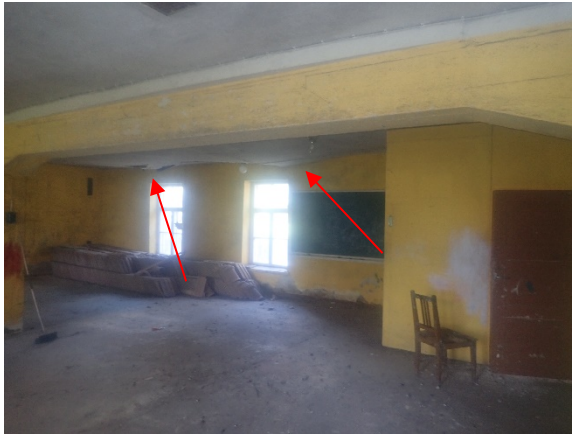
**Kuva 48.** Välipohjan rakenteet ovat vaarassa romah-  
taa alas.

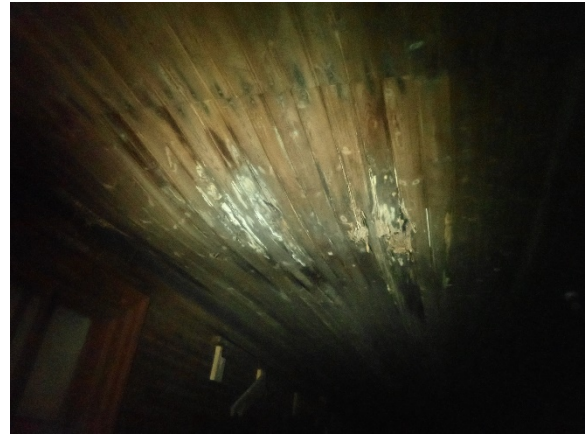
**Kuva 49.** Yläpohjan rakenteet ovat vaarassa romah-  
taa alas. Kuva on takapihan puoleiselta sivustalta.

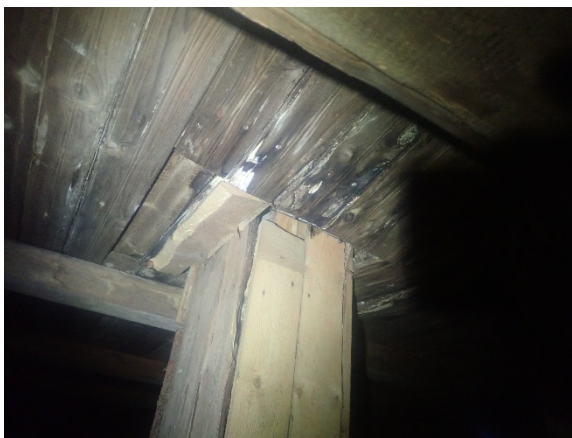
**Kuva 50.** ilmanvaihtohormin läpiviennin vierustalla nä-  
kyvissä kosteus- ja mikrobivaurioita.

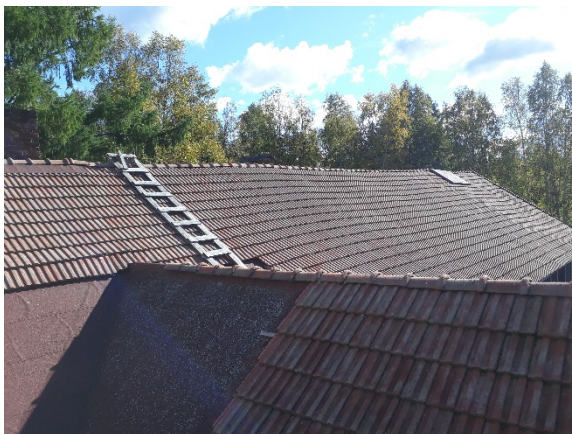
**Kuva 52.** Yleiskuvaa vesikatolta. Harja on painunut.

Vesikatteessa on aktiivisia vuotokohtia ja vesikate on vuotanut vuosien saatossa monin paikoin, minkä seurauksena vesikatteen alapuolisissa osissa on näkyvissä kosteusjälkiä ja -vaurioita. Vesikattorakenteet ovat painuneet molempien lappeiden osalla. Vesikattojen tiilet ovat huonokuntoisia ja vesikatteen tekninen käyttöikä on saavutettu. Tiilien alla ei ole aluskatetta, joten tiilien raoista tiilien alle päässyt vesi pääsee kastelemaan sen alapuolella olevia rakenteita. Katteen alla on jo havaittavissa selkeitä lahovaurioita. Vesikaton kattokannakkeita joudutaan todennäköisesti vahvistamaan ja tukemaan vesikatteen ja yläpohjarakenteiden uusimisen yhteydessä.

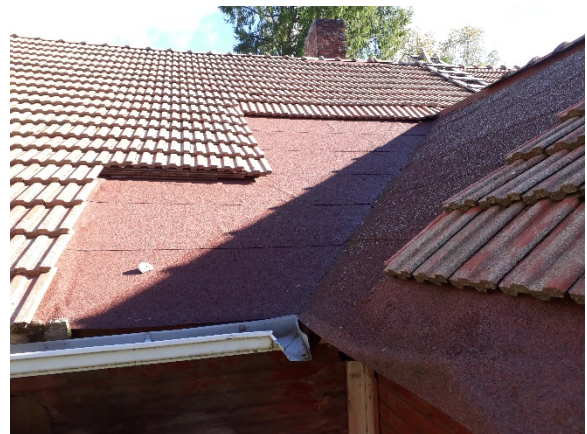
**Kuva 53.** Jiiriä on paikattu kattuhuovalla.

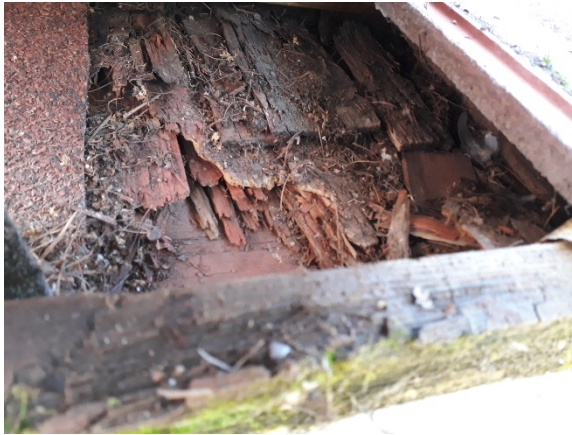
**Kuva 54.** Tiilikatteen alla oleva pärekatto on paikoin lahonnut.

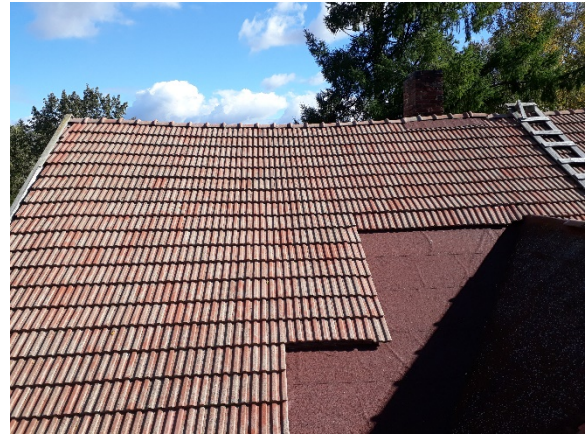
**Kuva 55.** Harjan taipumaa sisäänkäynnin kohdalla.

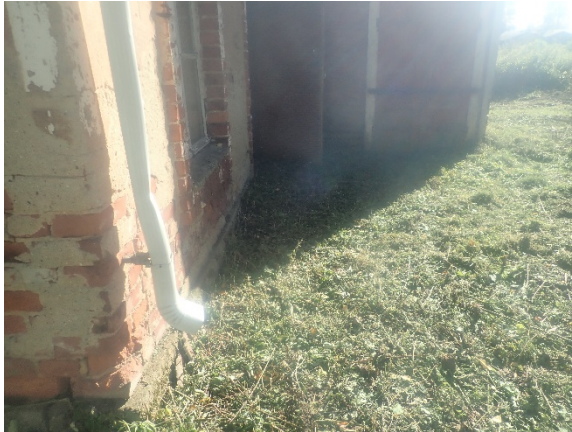
**Kuva 56.** Maanpinnan kallistukset ovat puutteelliset ja ulkoseinien alaosien puuosat ovat maanpinnan tasolla tai sen alapuolella. Kuva on etupihan puolelta.

Katolta tulevia sadevesiä ei ole johdettu etäämmälle rakennuksen vierustalta, maanpintojen muotoilut ovat loivat ja rakennuksen vierustalla on painanteita, mihin vesi voi lammikoitua, jonka seurauksena sulamis- ja sadevedet imeytyvät rakennuksen vierustalle lisäten perustuksien, ulkoseinien ja alapohjan kosteusrasitusta.

Maanpintojen muotoilujen parantaminen ja maanpintojen alentaminen mahdollisuuksien mukaan sekä katolta tulevien sadevesien johtaminen etäämmälle rakennuksen vierustalta, jotta alapohjiin, perustuksiin ja ulkoseinien alaosiin kohdistuvaa kosteusrasitusta saataisiin vähennettyä.

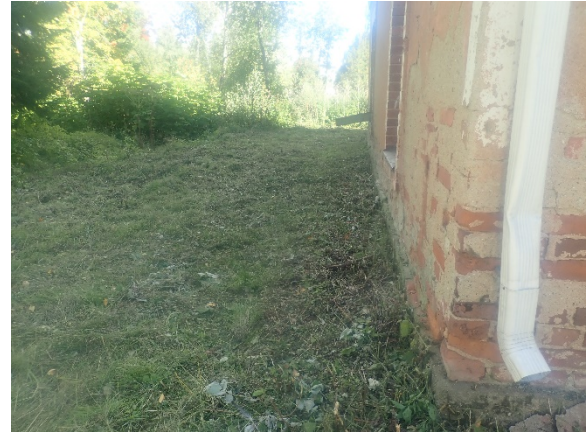
**Kuva 57.** Maanpinnan kallistukset ovat loivat. Kuva on etupihalta katsottuna vasemmanpuoleisesta päädyestä.

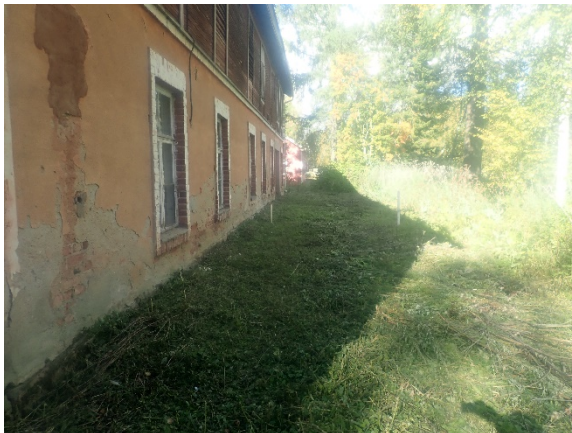
**Kuva 58.** Maanpinnan kallistukset ovat loivat. Kuva on takapihan puolelta.

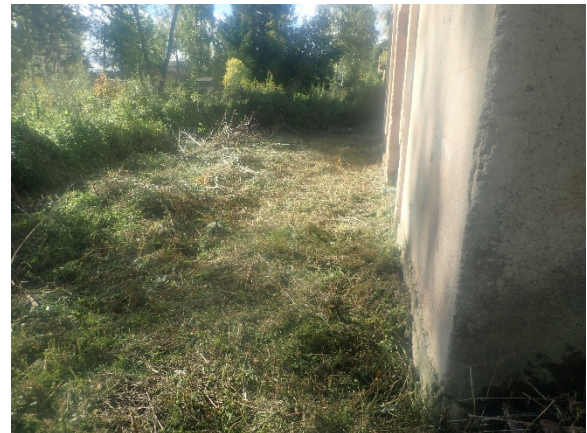
**Kuva 59.** Maanpinnan kallistukset ovat loivat. Kuva on etupihalta katsottuna oikeanpuoleista päädyestä.

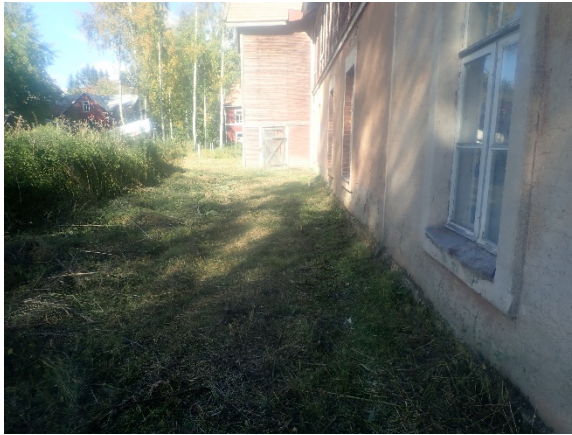
**Kuva 60.** Maanpinnan kallistukset ovat loivat. Kuva on etupihan puolelta.

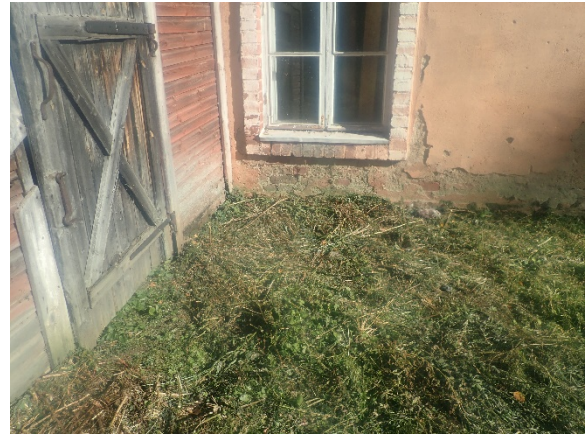
**Kuva 61.** Maanpinta ulkoseinän puuosien alaosien tasossa.

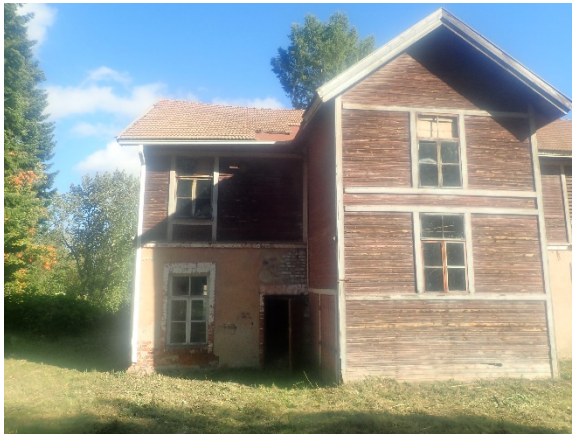
**Kuva 62.** Maanpinta on puurakenteisten ulkoseinien alaosien yläpuolella etupihan puolella.
