# TYRNÄVÄN MYLLY- JA PESULARAKENNUKSEN KUNTOTUTKIMUS

VALTION TEKNILLINEN TUTKIMUSKESKUS

Rakennuslaboratorio

OULU 1990

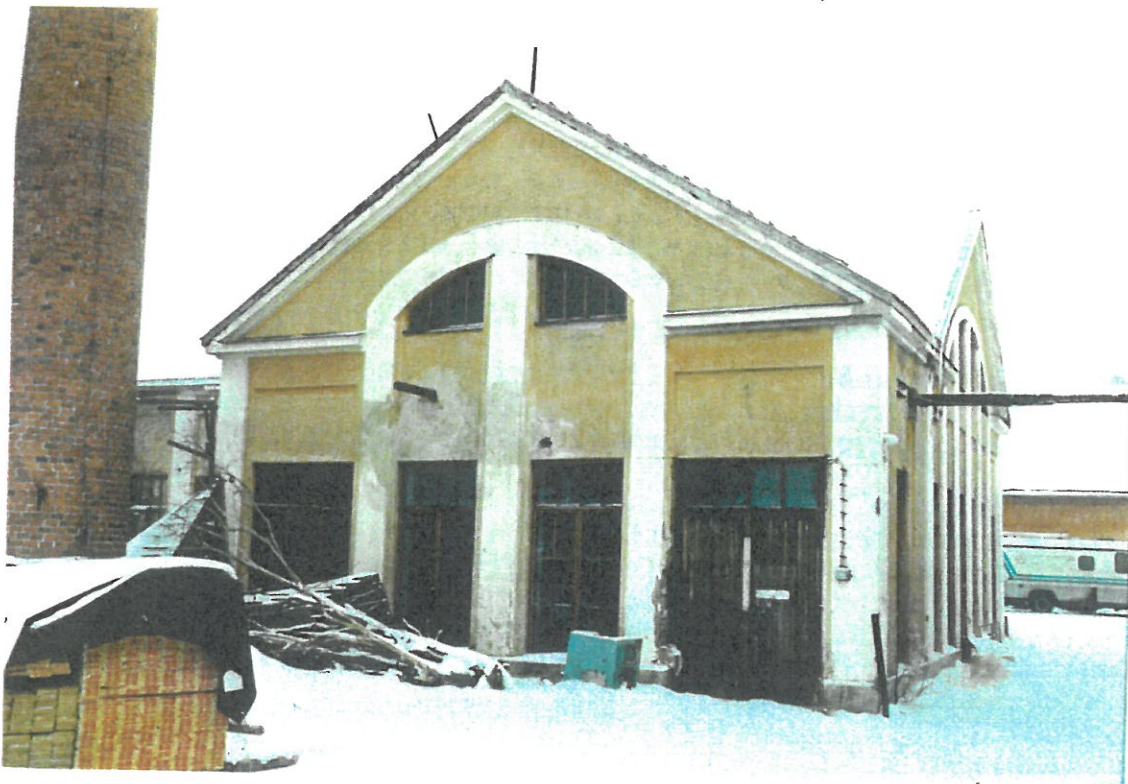
Kuva 2. Rakennuksen ulkoseinäpintaa kattilahuoneen kohdalta lounaisnurkasta.

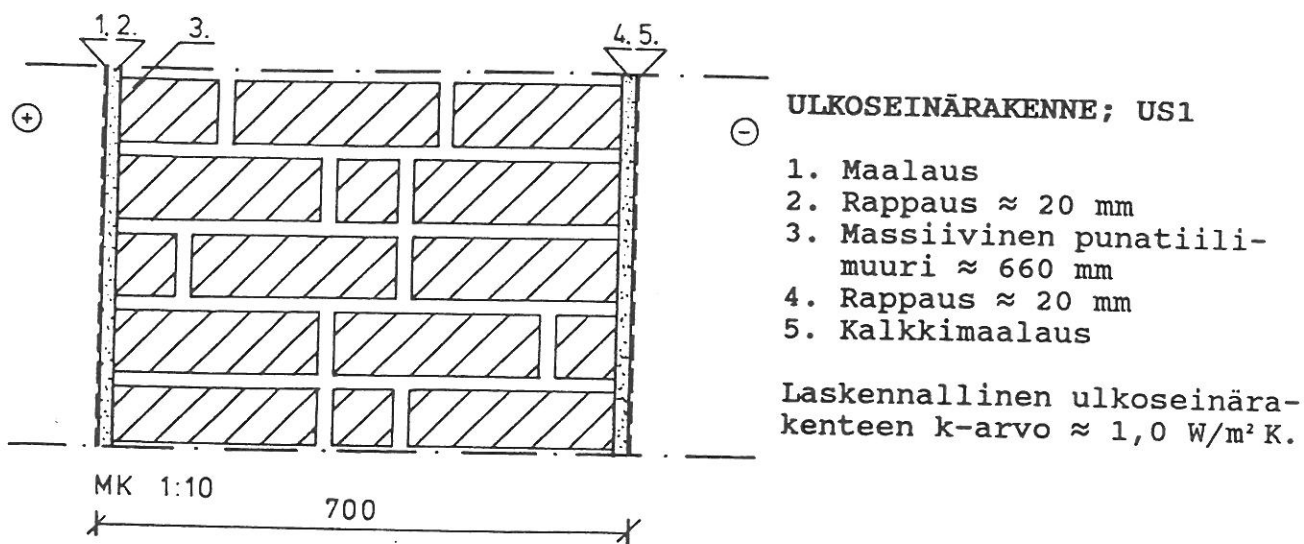
Tutkimuspisteessä US1 (ks. sivu 7) kattilahuoneen ovipielessä ulkoseinärakenteen kokonaispaksuus on noin 700 mm:iä (ks. kuva 3). Massiivinen runsaan 2-kiven punatiilimuuri on rapattu sekä sisä- että ulkopuolelta noin 20 mm:n laastikerroksella.

Kuva 3. Myllyrakennuksen ulkoseinänä on runsaan 2-kiven punatiilimuuri tutkimuspisteessä US1.

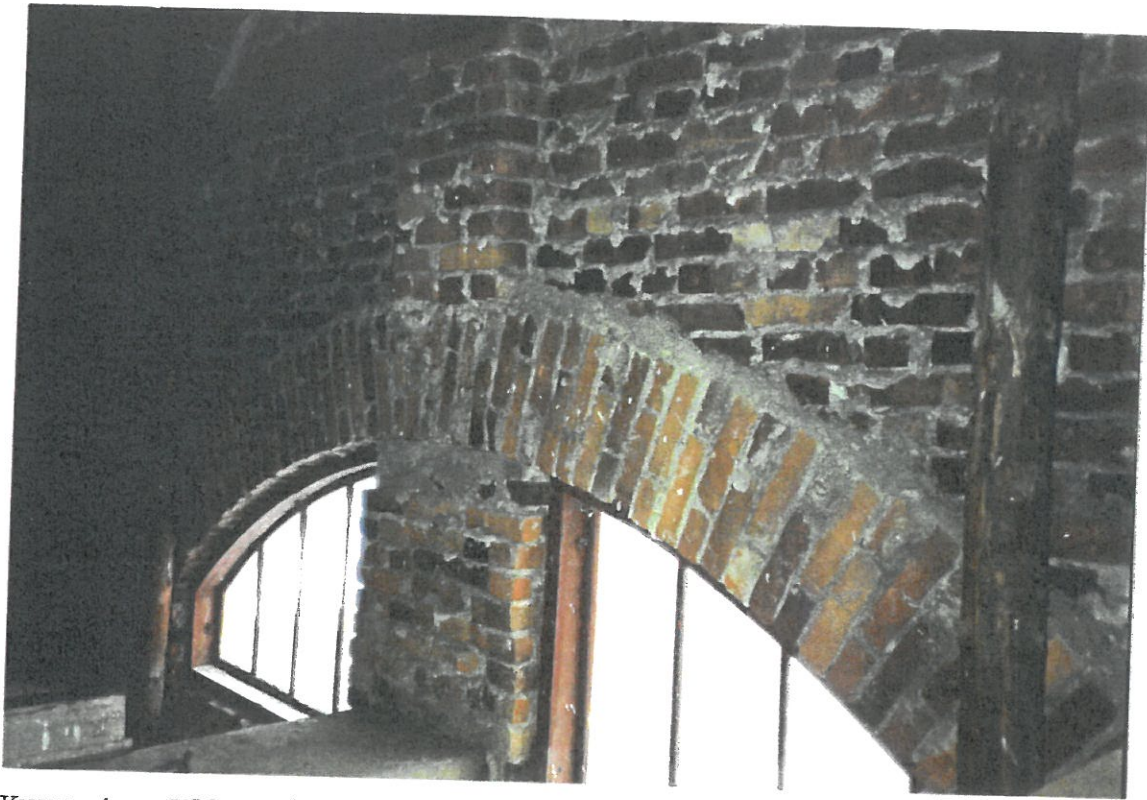
Tutkimuspisteessä US2 (kattilahuoneen yläpuolisessa ullakkotilassa länteen avautuvassa "päädyssä") ulkoseinärakenteena on 1-kiven ulkopuolelta rapattu punatiilimuuri. Tiilimuuri on jäykistetty päädyn keskellä tiilipilarilla (ks. kuva 4). Ikkunan yläpuolinen seinärakenne on holvattu tiilistä kaaren muotoon (ks. kuva 4).

Kuva 4. Ulkoseinärakenteen tiilipilari ja -holvi kattilahuoneen yläpuolisessa ullakkotilassa länteen avautuvassa "päädyssä".

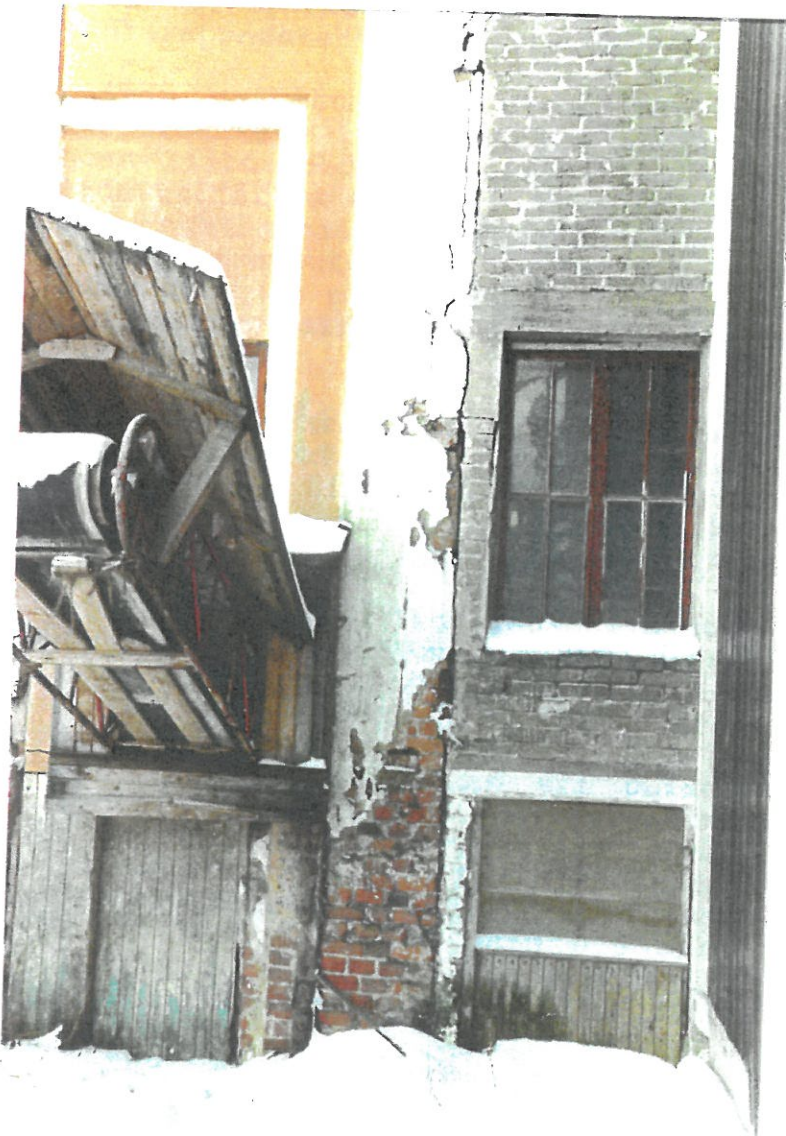
Kuva 5.

Viljankuivaushuoneen tutkimuspisteessä US4 ulkoseinärakenteena on paksuudeltaan 450 mm:n sementtitiilimuuri. Muurin ulkopuoli on puhtaaksimuurattu ja sisäpuolella on pinnoitteena slammaus ja maalaus. Viljankuivaushuoneen ulkoseinärakenteissa on pahoja halkeamia. Edelleen viljankuivaushuoneen ulkoseinärakenne on irronnut alkuperäisestä myllyrakennuksen ulkoseinästä (ks. kuva 5).

Myllyrakennuksen punatiillimuurin ja viljankuivaushuoneen sementtitiilimuurin välinen liitoskohta on avautunut.

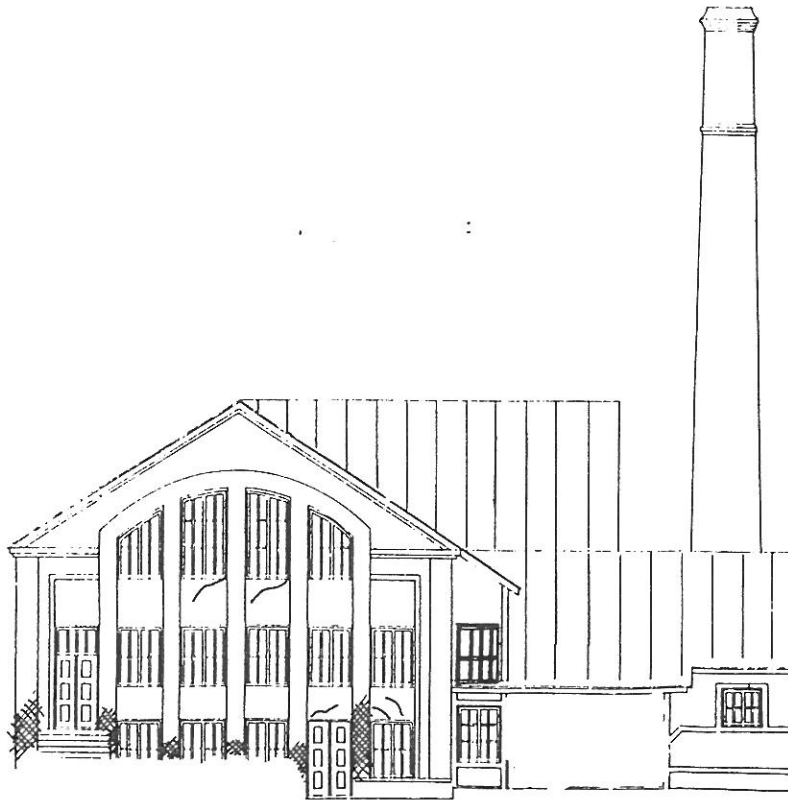
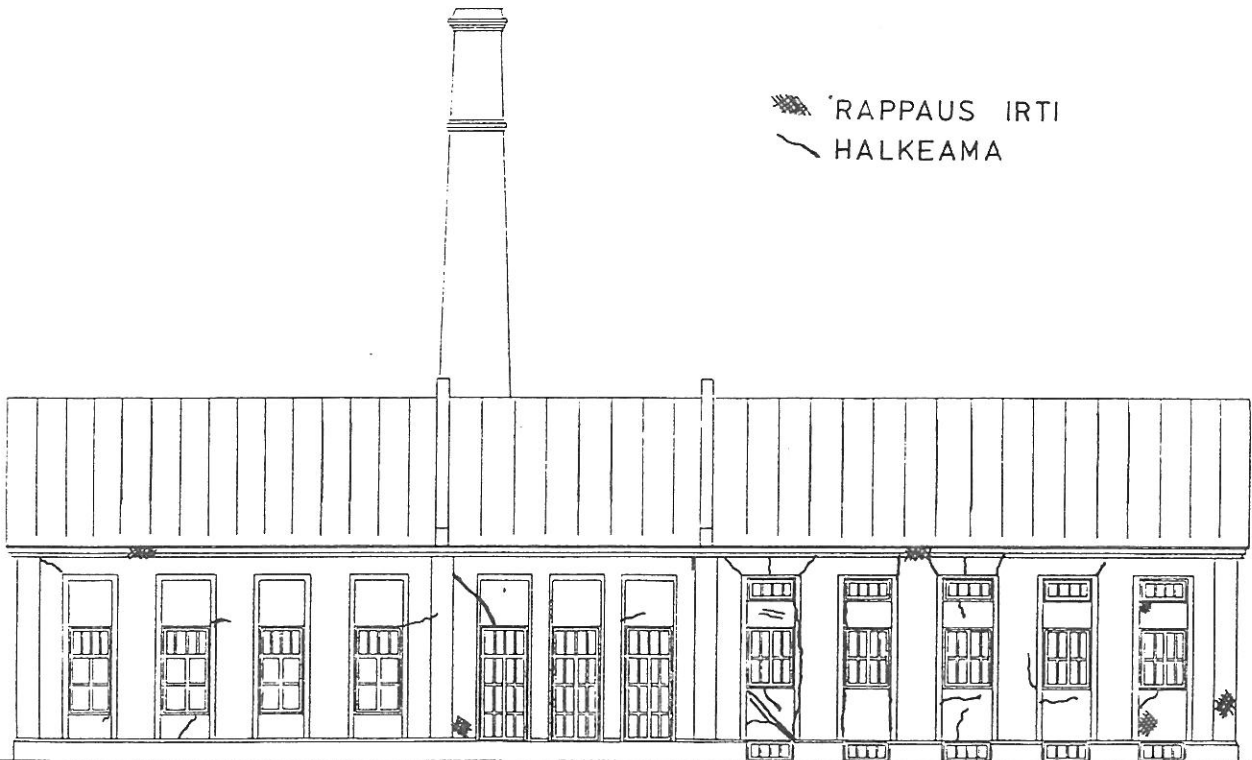
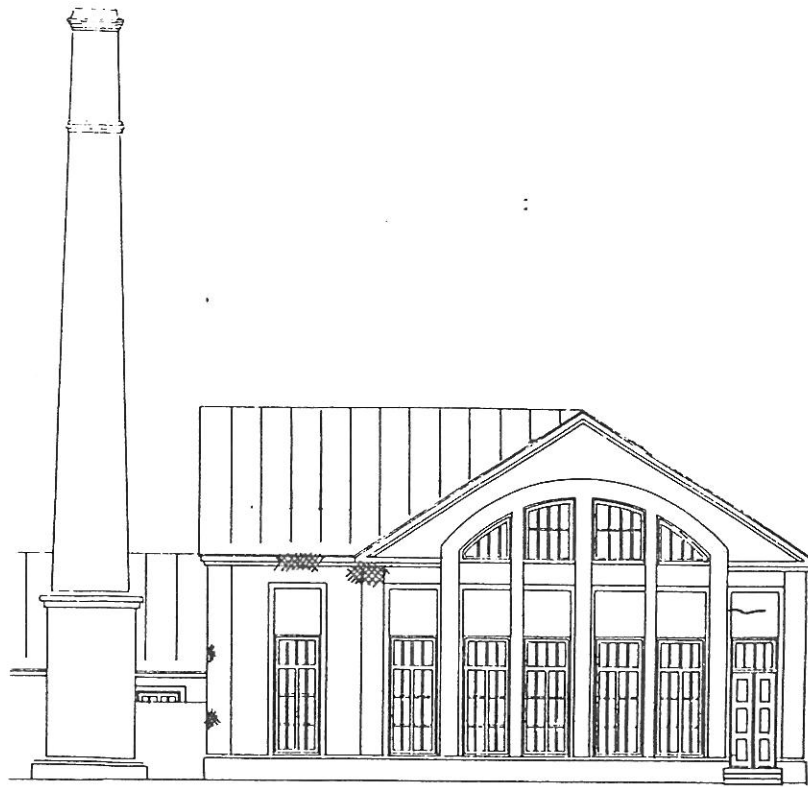
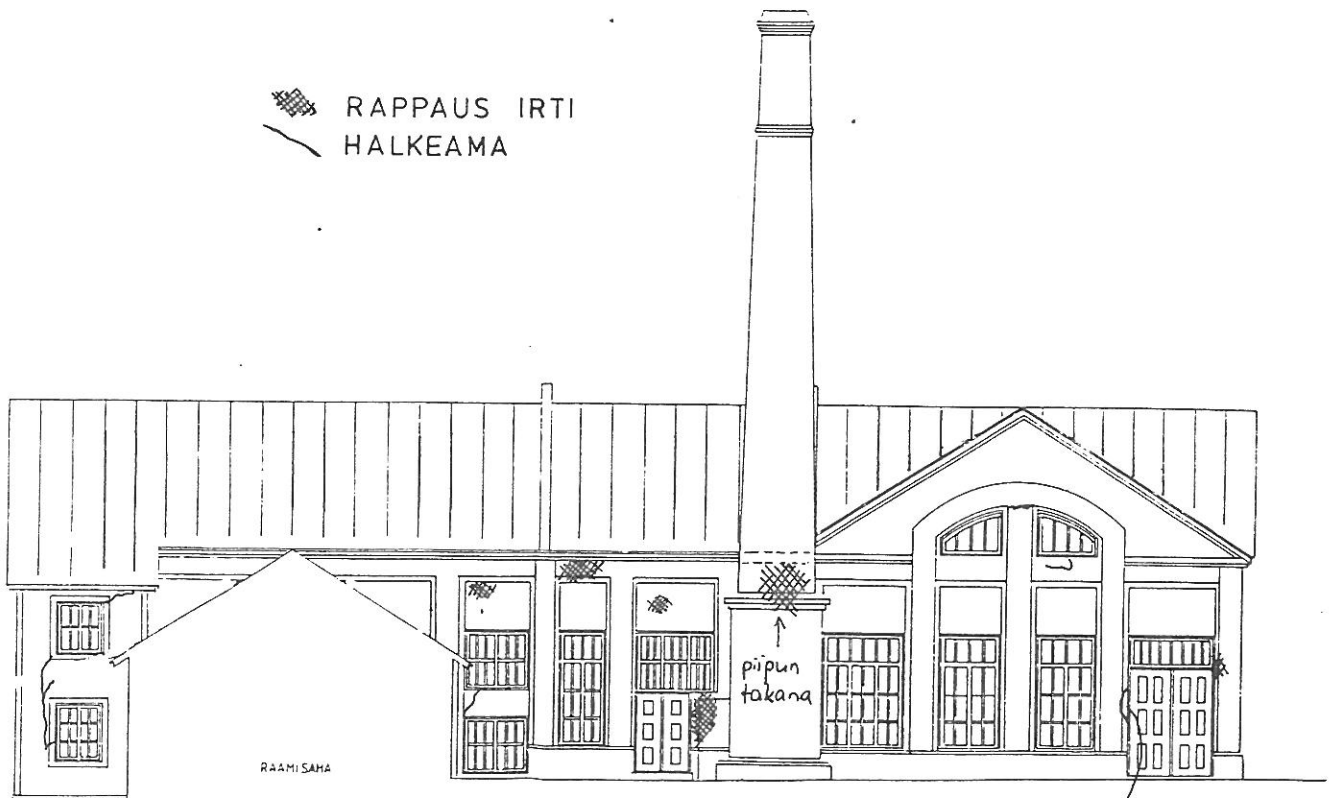
JULKISIVUVAURIOT

/// RAPPAUS IRTI  
— HALKEAMA

✦ RAPPAUS IRTI  
/ HALKEAMA

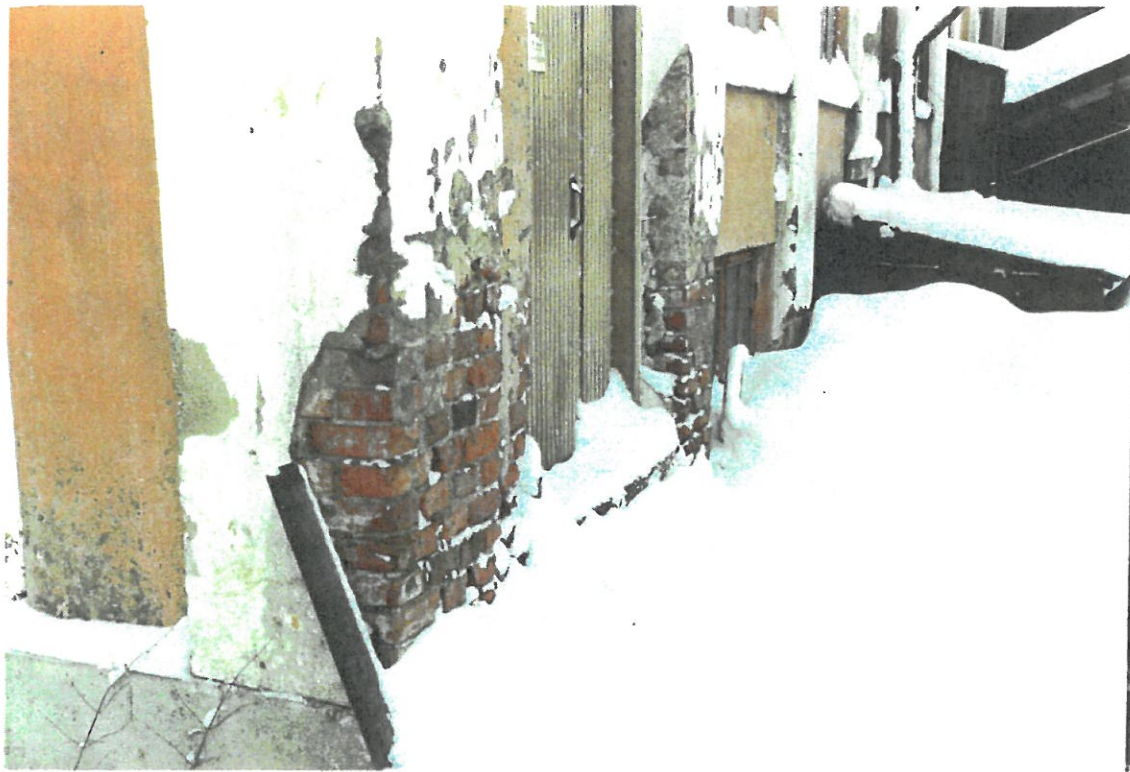
Ulkoseinärakenteissa on paikoin runsaasti halkeamia ja myös joitakin laajempia rappausvaurioita (julkisivuvauriot ks. sivut 16 ja 17). Vauriot keskittyvät rakennuksen koillisnurkan läheisyyteen. Aivan nurkassa sadevesien valuminen seinäpintaa pitkin sekä mahdollisesti myös kolhimiset lumenaurauksen ja säkkien lastaustoiminnan yhteydessä ovat vaurioittaneet ulkoseinän alaosien rappausta (ks. kuva 6). Samanaikaisesti koillisnurkassa maapohja on routinut ja nostanut rakennusta aiheuttaen halkeamia myös seinäpintaan. Osa halkeamista on syviä, osa ulottuu vain pintarappauskerrokseen (ks. kuvat 7 ja 8).

Kuva 6. Vaurioitunutta ulkoseinän rappauspintaa myllyrakennuksen koillisnurkalta.

- ulkoseinät; ulkoseinäpinnat puhdistetaan irtoavasta  
maalista ja laastista, pahimmat halkeamat injektoidaan,  
suoritetaan paikkausrappaus (laastin seossuhde  
mahdollisimman lähellä laastianalyysin mukaisia  
seossuhteita) ja maalaus. Ulkoseinärakenteet lisäeris-  
tetään "kevyesti" sisäpuolisesti toimisto- ja  
konttoritiloissa

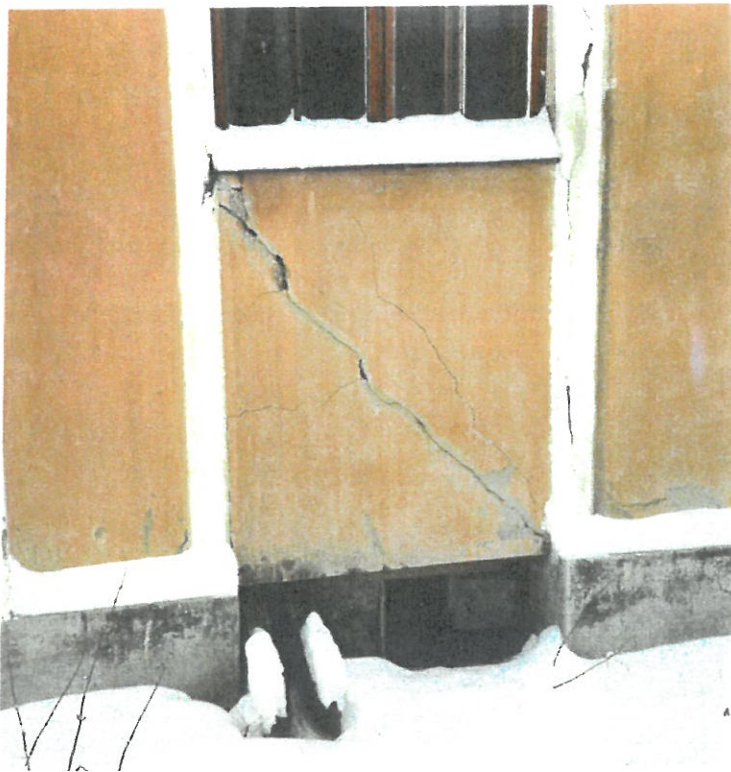
Kuva 7. Rakennuksen liikkumisesta aiheutuva halkeama ulkoseinärakenteessa myllyn itäsivulla.

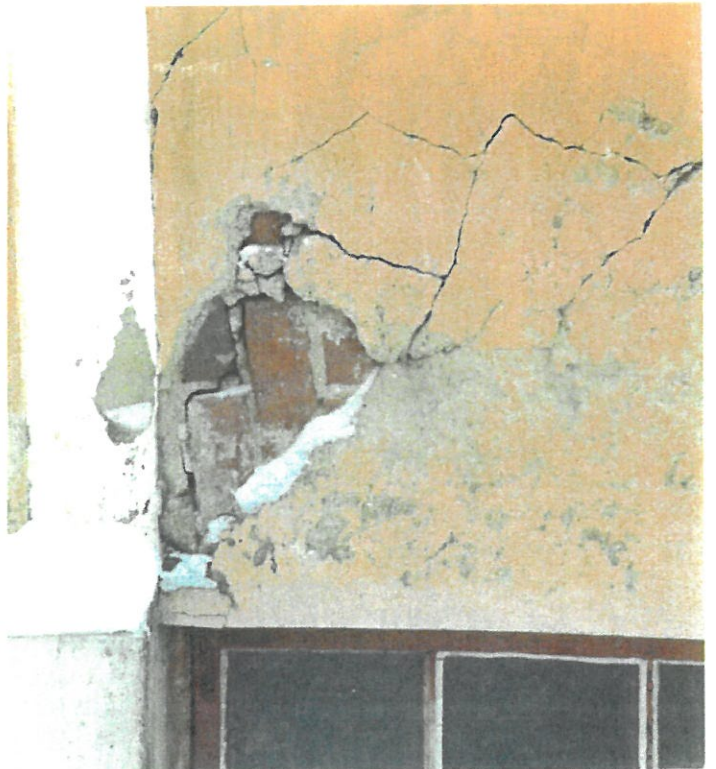
Kuva 8. Rappauksen halkeilua seinän alaosassa koillisnurkassa.

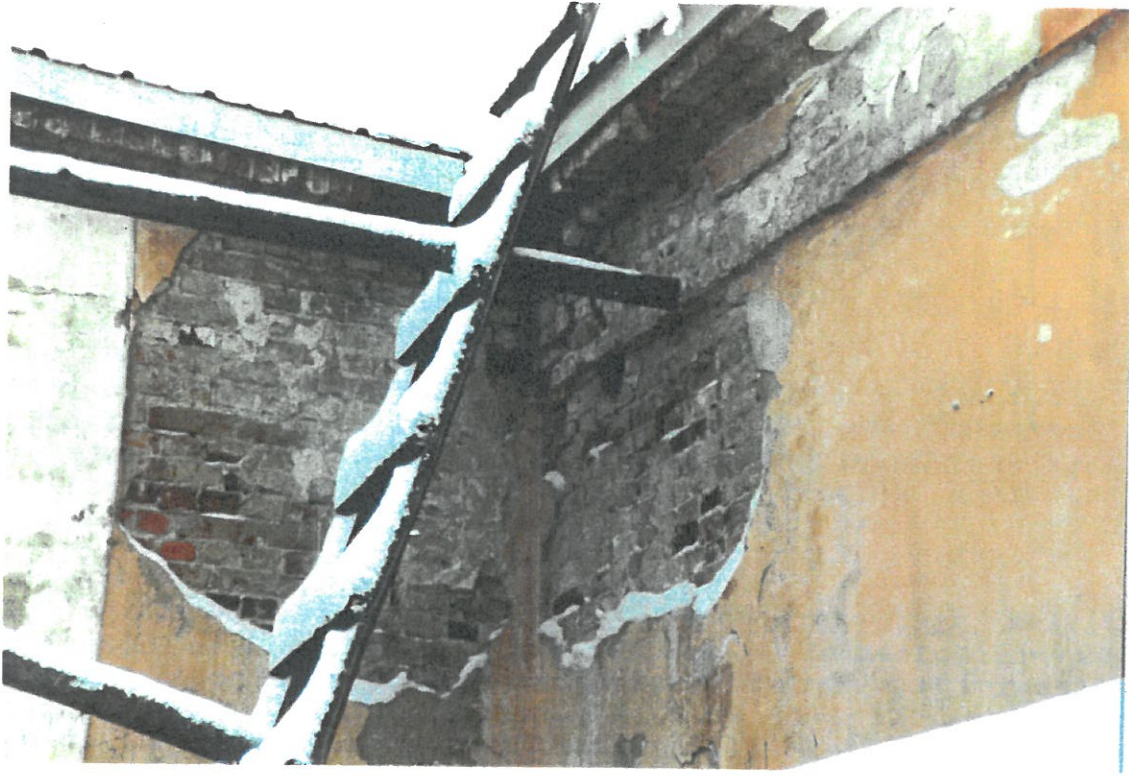
Toinen merkittävämpi ulkoseinän rappausvaurio sijaitsee myllyrakennuksen länsipuolella entisen kattilahuoneen ja konehuoneen liitoskohdassa seinäpinnan yläosassa. Kyseisellä alueella sadevesijärjestelmän ja jäljistä päätellen myös vanhan vesikatteen peittäminen on johtanut seinärakenteen yläosan kastumiseen ja pakkasrapautumiseen muutaman neliömetrin alalta (ks. kuva 9). Puutteellinen sadevedenpoistojärjestelmä on syynä myös eteläpäädyn jiirin alapuolisen seinärakenteen kosteusvaurioihin (ks. kuva 10).

Kuva 9. Vesikattovuodon ja sadevesijärjestelmän pettämisen seurauksena rappaus on irronnut entisen kattila- ja konehuoneen liitoskohdasta.

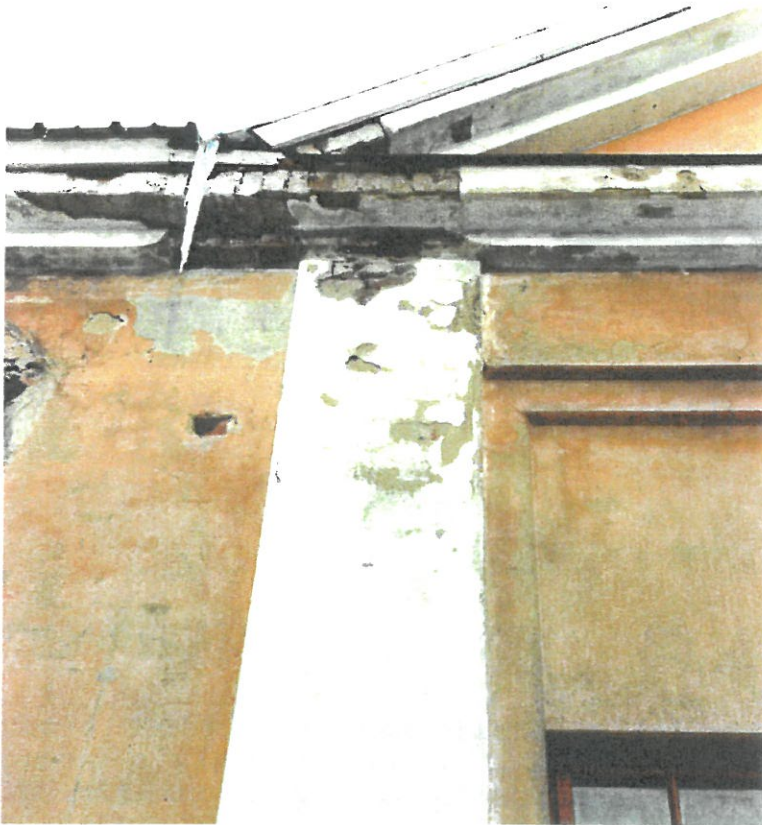
Kuva 10. Puutteellinen sadevedenpoistojärjestelmä on aiheuttanut vaurioita eteläpäädyn jiirin alapuoliseen ulkoseinära-kenteeseen.

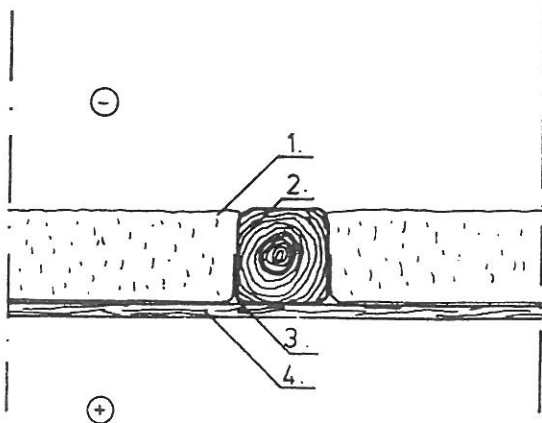
Kuva 11. Periaatepiirros yläpohjarakenteesta tutkimuspisteessä YP1.

Mylly- ja hallintorakennuksen yläpohjarakenteet selvitettiin viidestä erillisestä tutkimuspisteestä. Toimistotilan 202 kohdalla yläpohjarakenteena on puukannatteinen ja turpeella sekä sammalella eristetty rakenne (ks. kuva 11). 120 mm:n eristepaksuudella yläpohjarakenteen laskennalliseksi k-arvoksi saadaan  $0,55 \text{ W/m}^2 \text{ K}$ . Kyseisen toimistotilan yläpohjakannattajia tukeva yläpuolinen ristikkokannate on taipunut alaspäin aukon keskellä lähes 100 mm:iä (ks. kuva 12). Korjaus- ja muutostöiden yhteydessä toimistotilan 202 yläpohjarakenne tulee lisäeristää yläpuolelta sekä vahvistaa yläpohjaa kannattava ristikkorakenne.

Laskennallinen yläpohjarakenteen k-arvo  $\approx 0,55 \text{ W/m}^2 \text{ K}$ .

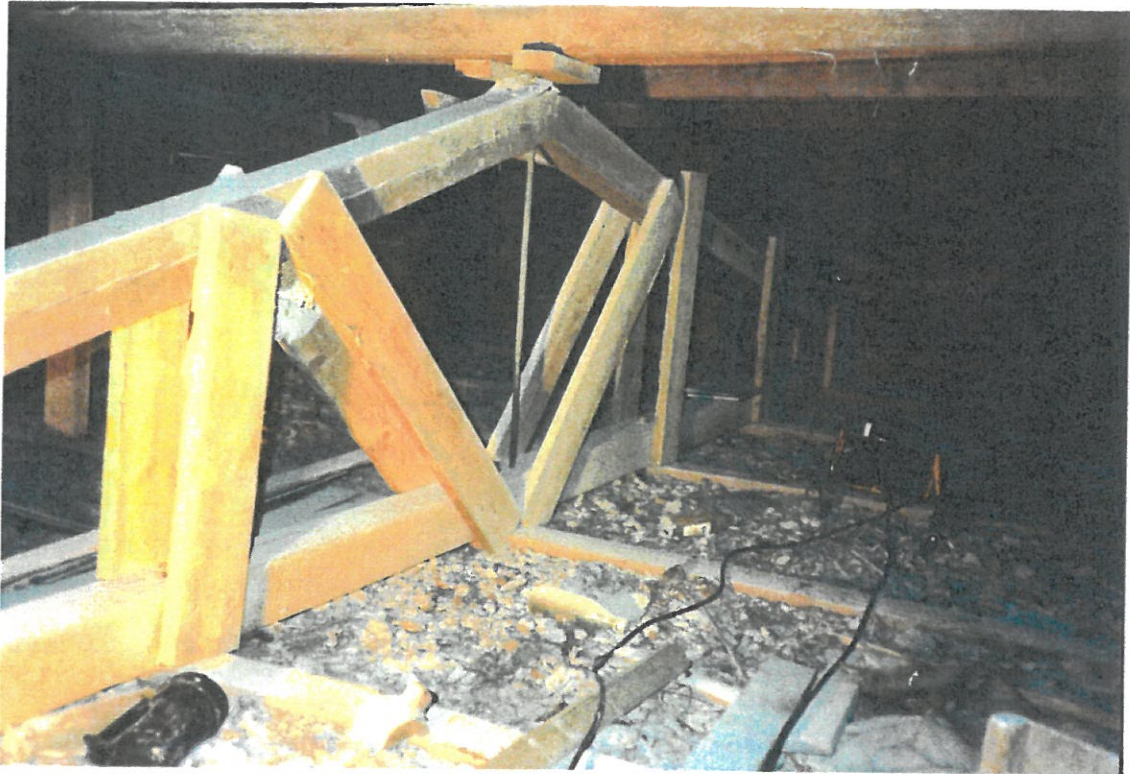
Kuva 12. Toimistotilan 202 yläpohjarakenteen kannattajia tukeva yläpuolinen ristikkorakenne on taipunut alaspäin "aukon" keskellä lähes 100 mm:iä. Kuvassa näkyy myös ko. yläpohjarakenteen turpeella ja sammalella eristettyä rakennetta.

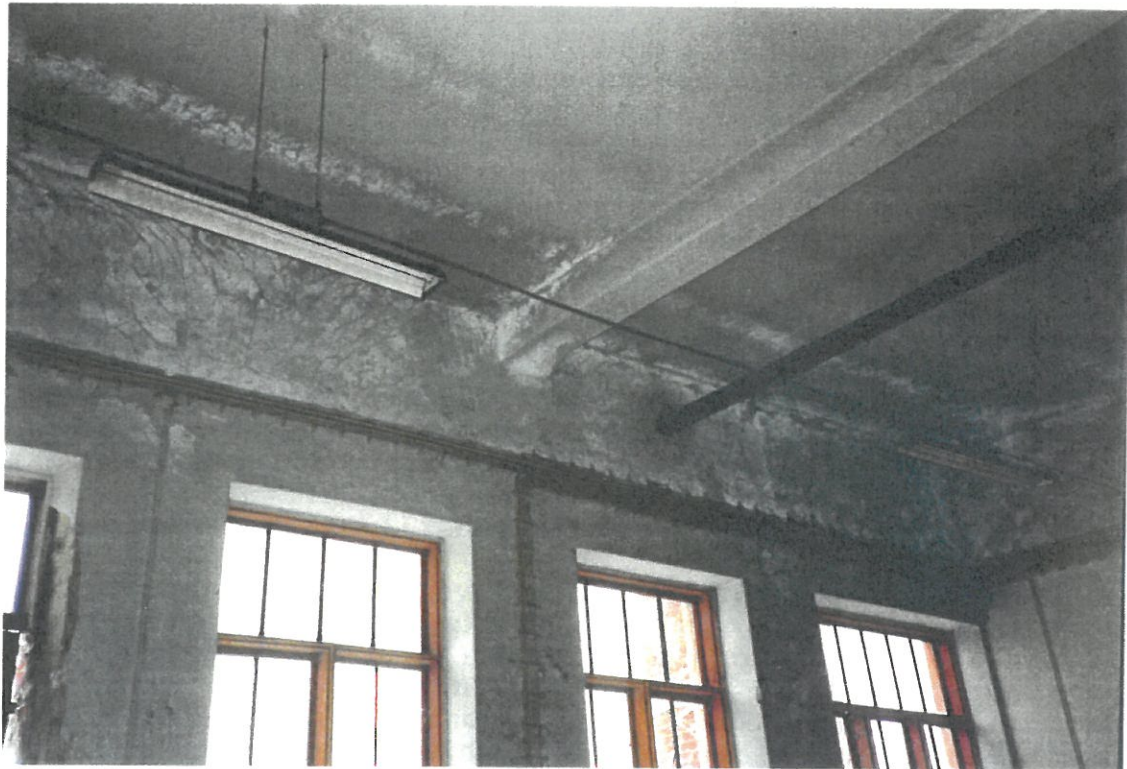
Kuva 14. Kylmäsiltoina toimivat kattilahuoneen yläpohjan alalaattaholviin liittyvät palkit näkyvät kattilahuoneen katossa valkoisen "härmeen" kohdilla.

Laskennallinen k-arvo  $300$  mm:n olkisilppukerroksella palkkien välissä  $\approx 0,30$   $W/m^2 K$ . Kylmäsiltoina toimivien palkkien vuoksi koko kattilahuoneen yläpohjarakenne on lisäeristettävä yläpuolelta.

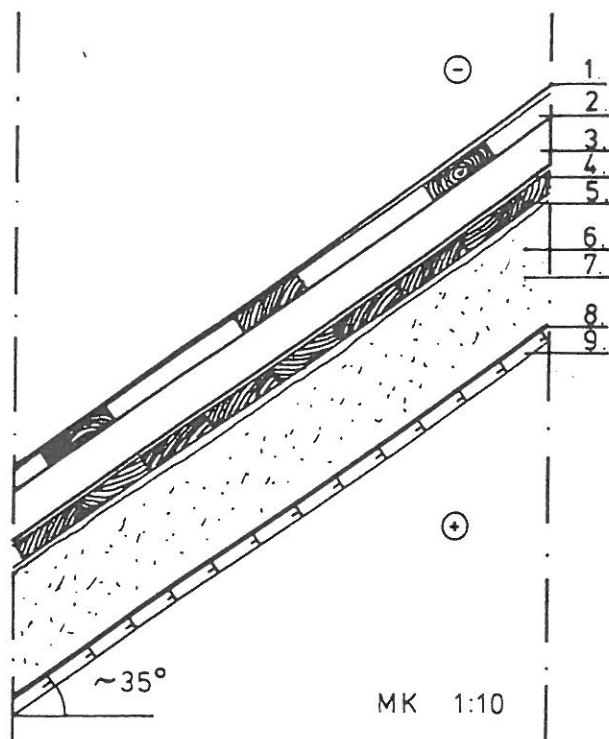
Kuva 15. Yläpohjarakenne tutkimuspisteessä YP4 myllyosan 107 kohdalla.

Myllyosan vinojen yläpohjarakenteiden kohdalla kutterinpurueristeen paksuus vaihtelee välillä  $0...140$  mm. esimerkiksi länsipuolen kattotuolien välit ovat kokonaan ilman purueristettä, myös itäpuolen vinolla yläpohjan osuudella on alueita kokonaan eristämättä.  $140$  mm:n kutterinpurueristeen kohdalla vinon yläpohjarakenteen laskennallinen k-arvo on noin  $0,45$   $W/m^2 K$ .

Laskennallinen yläpohjarakenteen k-arvo  $\approx 0,45$  W/m<sup>2</sup>K.

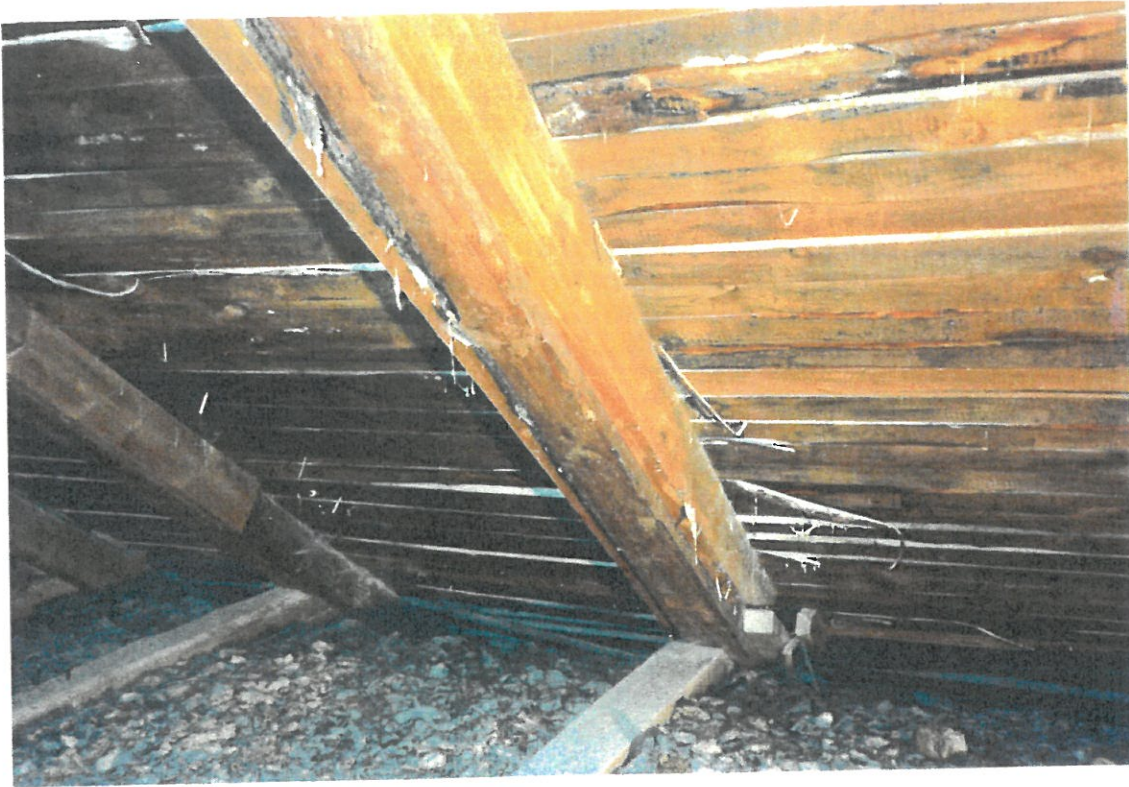
Kuva 16. Vesikattokannattajien lahovaurioita ja painumia on korjattu kannattajien kylkeen naulatuilla soiroilla. Kuvassa vahvistettuja vesikattokannattajia toimistotilan 202 itäpuolen lappiolta.

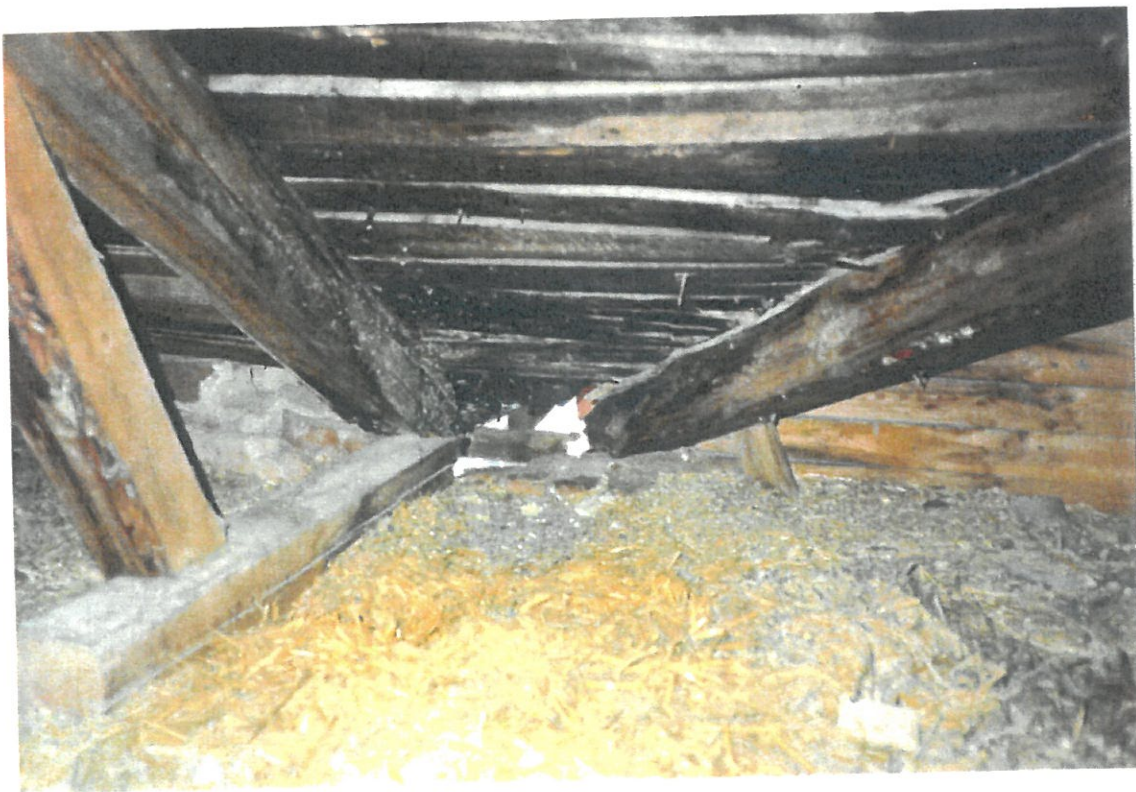
Vesikattokannattajien päällä on vanha reikäinen huopakate, entisen tiilikatteen alusrakenteita sekä uudelle laudoitukselle asennettu galvanoitu profiilipelttikate. Huopakatteen alla olevassa ruodelaudoituksessa on paikallisia lahovaurioita, jotka todennäköisesti johtuvat kattovuodoista ennen profiilipelttikatteen asentamista (ks. kuva 17).

Kuva 17. Pahimmat vesikatteen alustarakenteiden lahovauriot sijaitsevat kattilahuoneen ja konehuoneen kulmauksen yläpuolisessa jiirissä. Alempi ruodelaudoitus ja kattokannattajien alapäät ovat täysin lahoja. Laakakääpäkasvustoa esiintyy paikoin lahonneiden puurakenteiden pinnalla.

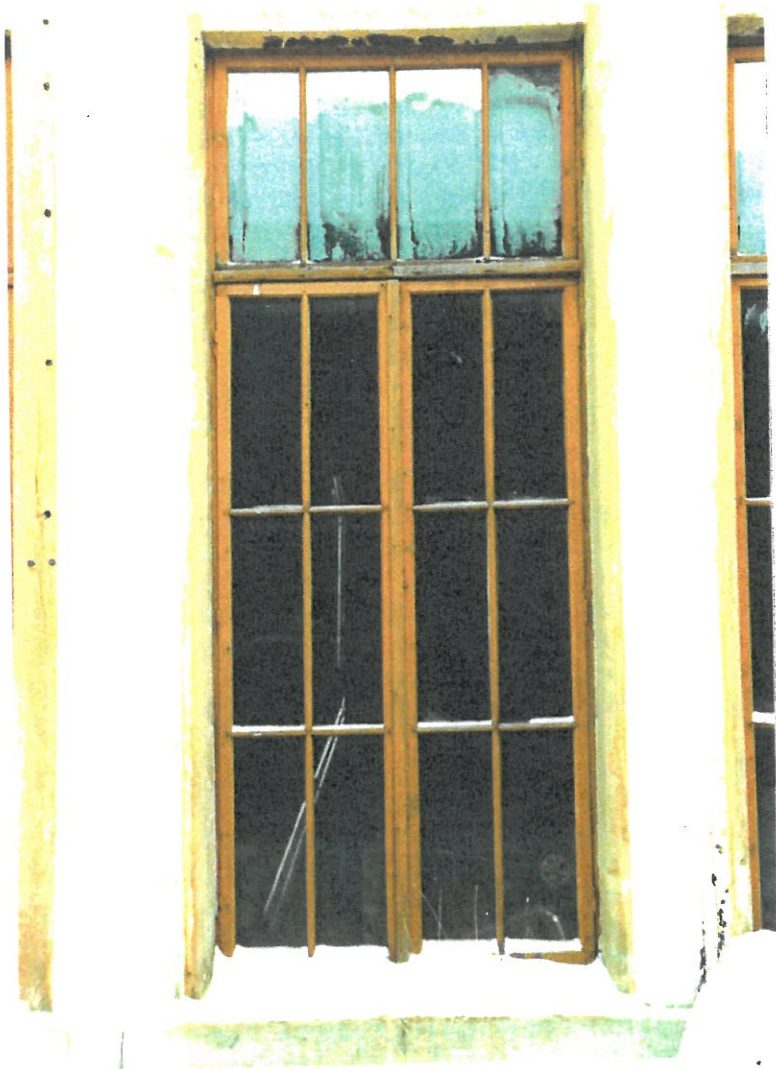
Kuva 18.

Konehuoneen eteläpäädyn ikkunan ulkopuitteesta otettiin maali-näyte laboratorioanalyysia varten. NAOH-testin (10 % NAOH-liuos) mukaan ikkunapuitteen maalinäyte oli orgaaninen, öljypohjainen maali. Maalin värisävy mm. viittaa mahdollisesti "kotitekoiseen" maalisekoitukseen. Mikroskoopitarkastelussa ikkunapuitteen maalinäytteestä voitiin erottaa pelkästään 1 maalikalvo, jonka paksuus vaihteli välillä 0,2 - 0,3 mm. Kaiken kaikkiaan kyseinen (ilmeisesti alkuperäinen) ikkunapuitteiden maalityyppi on kestä-nyt rakennuksen eteläpäädyssä erittäin hyvin (ks. kuva 18).

Myllyrakennuksen  
eteläpäädyn öljy-  
pohjaisella maalil-  
la käsitelty ik-  
kunarakenne on  
säilynyt hyväkun-  
toisena.

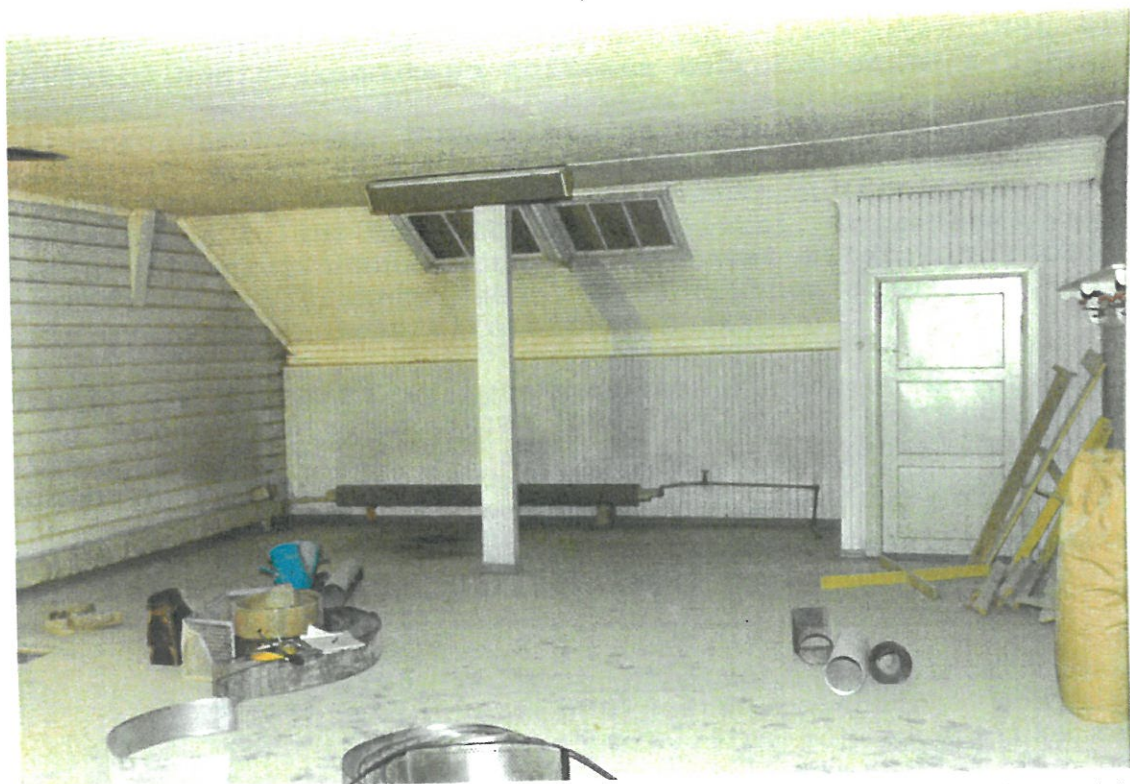
Toimistohuoneessa 202 seinät ovat vaaka- ja pystypanelia (ks. kuva 19). Panelointi on hyvässä kunnossa. Korjaus- ja muutostöiden yhteydessäkin panelointi on säilyttämisen arvoinen.

Kuva 19. Valokuva toimistotilan 202 katto-, seinä- ja lattiapi-  
noista.
