### 3. PESULARAKENNUKSEN KUNTOARVIO

#### 3.1 Rakennuksen yleistiedot

##### 3.2.2 Rakennusosat ja niiden kunto

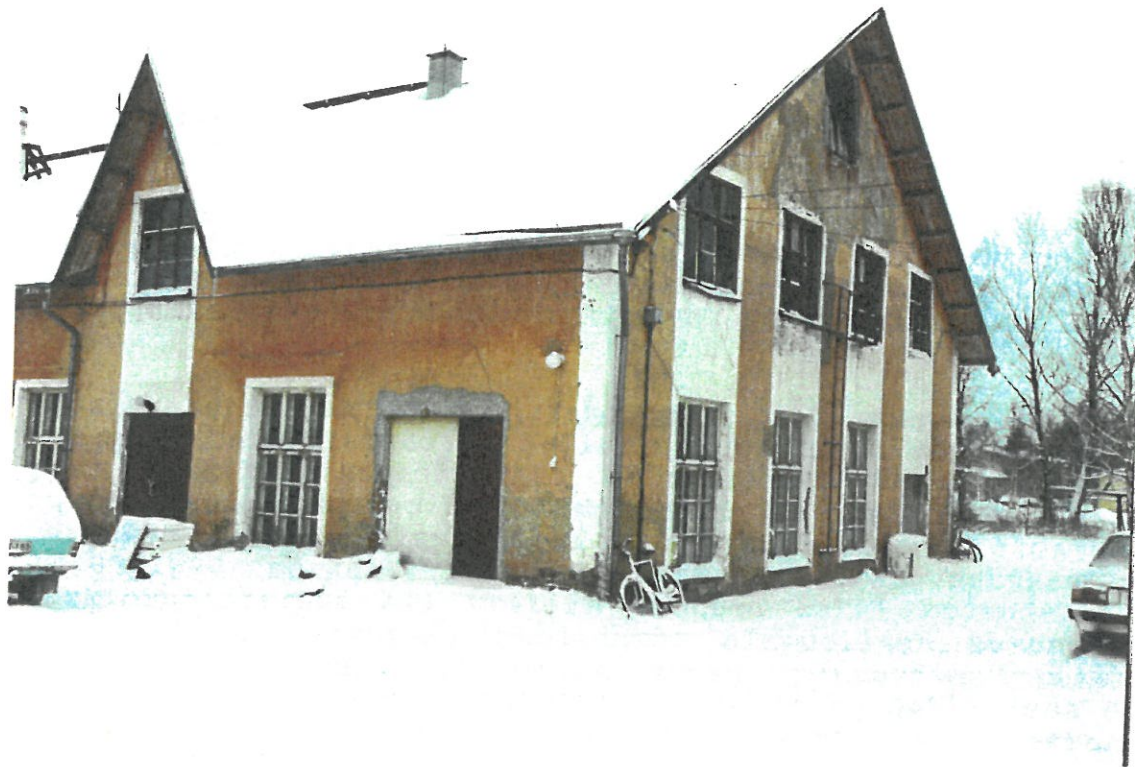
Kuva 20. Pesularakennuksen kivosan julkisivua rakennuksen lounaisnurkalta.

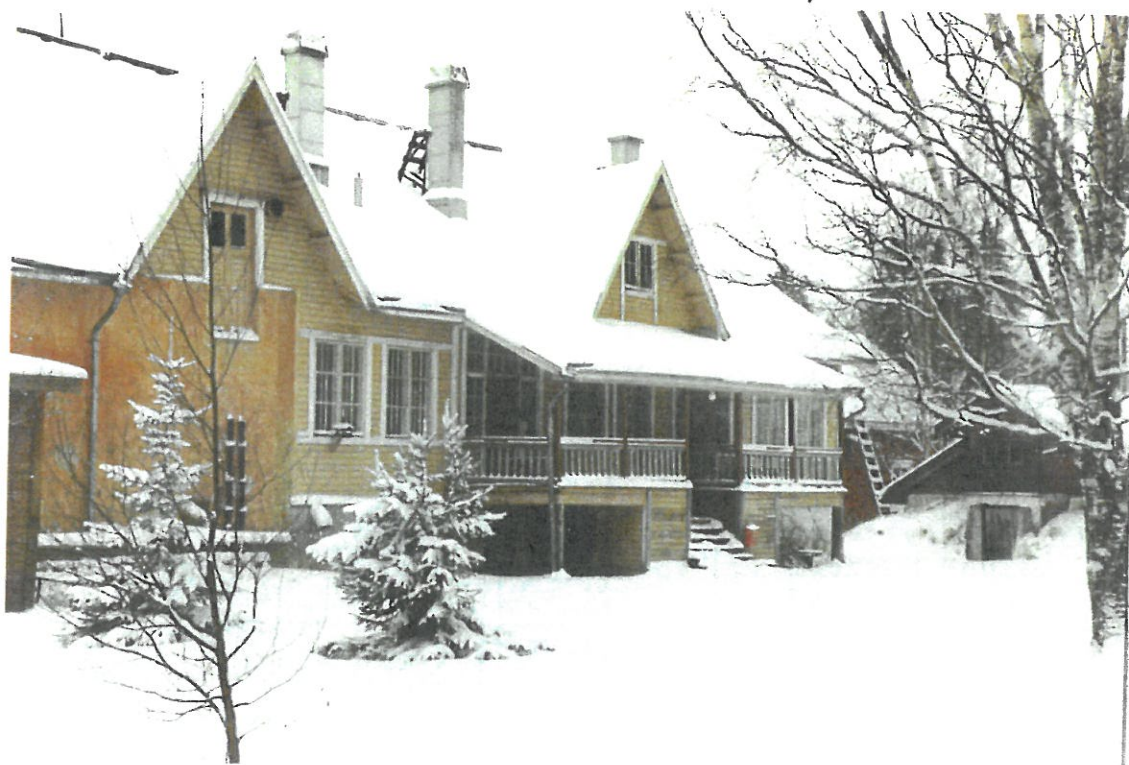
Kuva 21. Pesularakennuksen puuosan julkisivu rakennuksen itäsi-  
vulla.

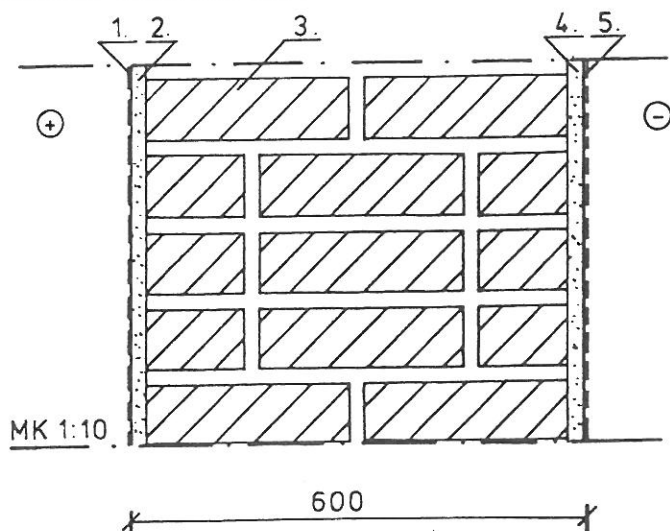
#### ULKOSEINÄRAKENNE; US1

Rakennuksen itäsivun kiviosan ulkoseinärakenteen tutkimuspisteessä US1 rakenneleikkaus esitetään kuvassa 24. Massiivisen 2-kiven ulkoseinärakenteen laskennallinen k-arvo on  $\approx 1,0 \text{ W/m}^2 \text{ K}$ .

1. Maalaus
2. Rappaus  $\approx 20 \text{ mm}$
3. Massiivinen punatiili-muuri  $\approx 560 \text{ mm}$
4. Rappaus  $\approx 20 \text{ mm}$
5. Kalkkimaalaus

Laskennallinen ulkoseinärakenteen k-arvo  $\approx 1,0 \text{ W/m}^2 \text{ K}$ .

Kuva 24. Periaatepiirros ulkoseinärakenteesta pisteessä US1.

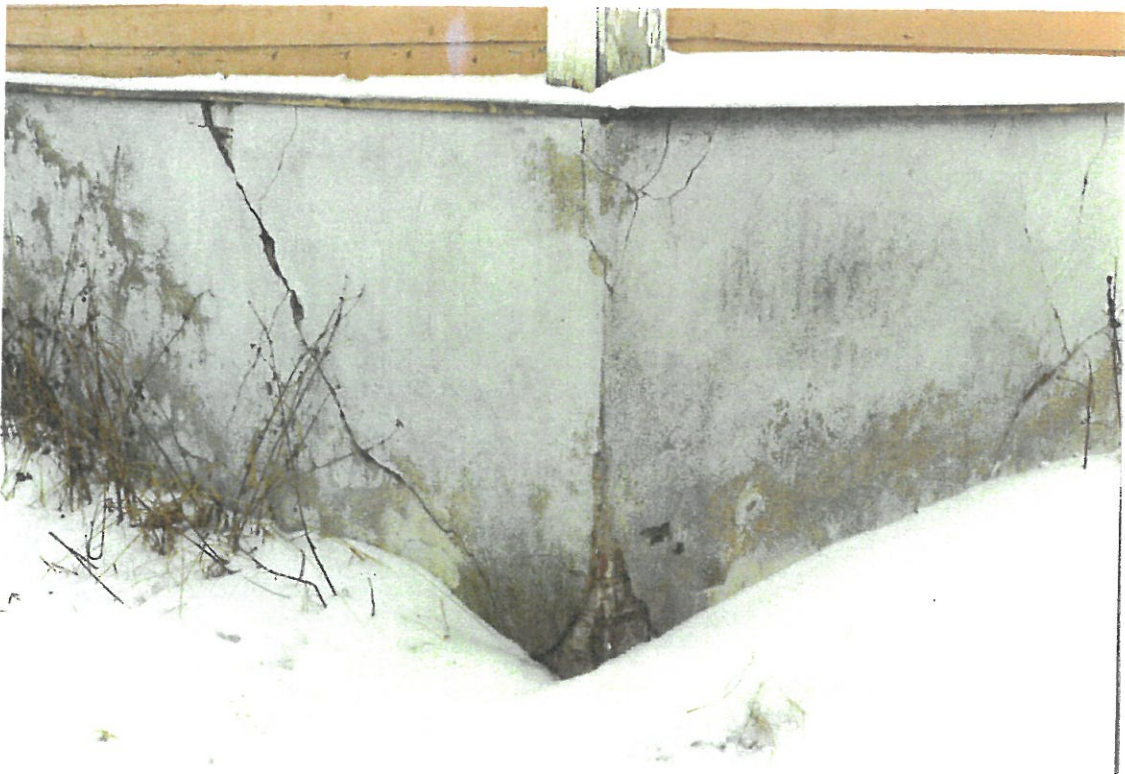
Perustusrakenteiden pahimmat routavauriot sijaitsevat rakennuksen koillisnurkalla puosan perusmuurirakenteessa (ks. kuva 22). Rakennuksen luoteisnurkan lähetyvillä oleva huonokuntainen porrashuone on perustettu routivalle maapohjalle. Pesularakennuksen ulkoseinästä poispäin "kaatuneena" kyseinen porrashuonerakennelma on rakennettava kokonaan uudestaan mahdollisten pesulan korjaus- ja muutostöiden yhteydessä (ks. kuva 23).

Kuva 22. Routavaurioita puuosan perusmuurirakenteessa pesulan koilliskulmalla.

- puurakennuksen perustusten vauriot korjataan, rapattulle osalle (eteläpuoliskolle) tehdään perustusrakenteisiin "sokkeliosa" (toimenpide mukana myös akuuteissa korjaustoimenpiteissä edellä)
- maanvaraiset alapohjarakenteet lisäeristetään tarpeellisilta osiltaan, lisäeristettyihin ja epätasaisiin lattiakohtiin valetaan uudet teräsbetonilaatat
- puuseinien osalta pehmenneet laudat vaihdetaan ja ulkoseinät maalataan, länsisivun porrashuoneen kohdalla ulkoseinärakenteen lahonnut alussoiro ja pystytolppien mahdollisesti lahonneet alapäävät vaihdetaan tai korjataan, puuosan purueristeiset ulkoseinät lisäeristetään sisäpuolelta ja purun painumisen seurauksena tulleet "onkalot" täytetään (ks. lähemmin lämpökuvauksen tulokset kohdassa 3.6), länsisivun porrashuone uusitaan, rapatun osan ulkoseinäpinnat

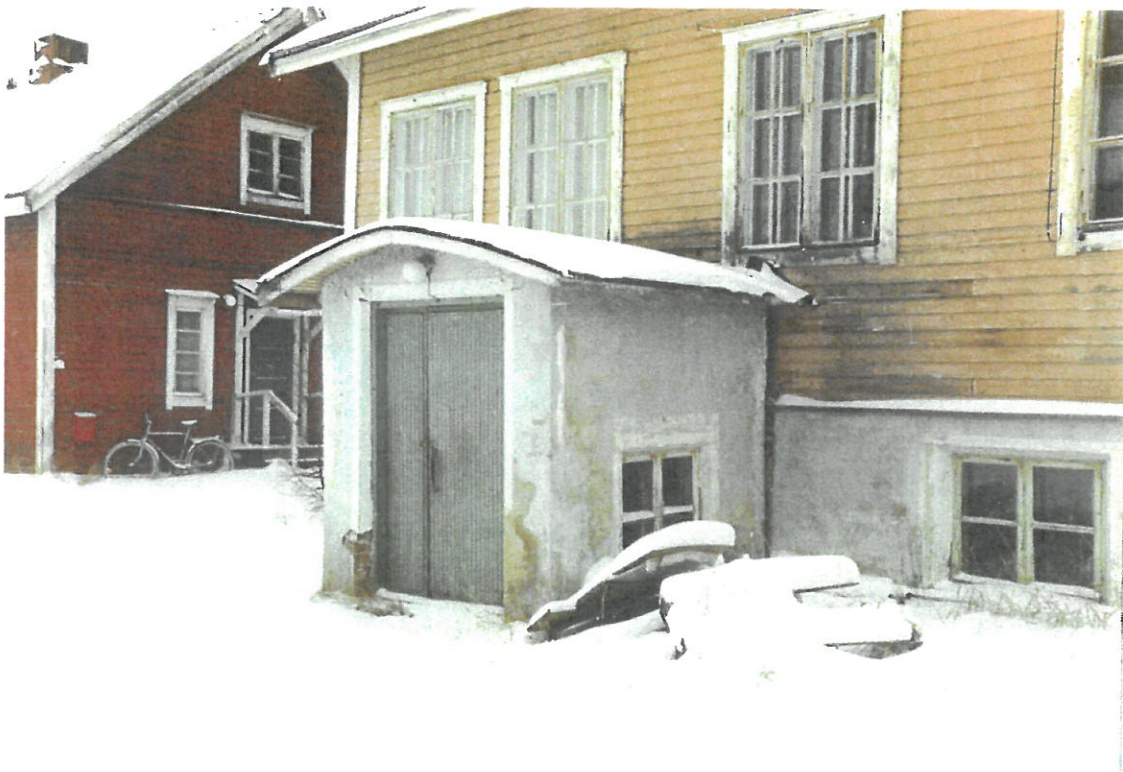
Kuva 23. Länsisivun porrashuone on perustettu routivalle maapohjalle. Pesularakennuksesta ulospäin kallistuneena porrashuone on purkuvalmis.

- länsisivun huonokuntoisen porrashuoneen purkamista ja korvaamista uudella porrashuoneella tulee harkita pikaisesti sekä maisemallisten näkökohtien että porrashuoneen kohdalla olevien puurakenteiden jatkuvasti lisääntyvien laho- ym. vaurioiden vuoksi

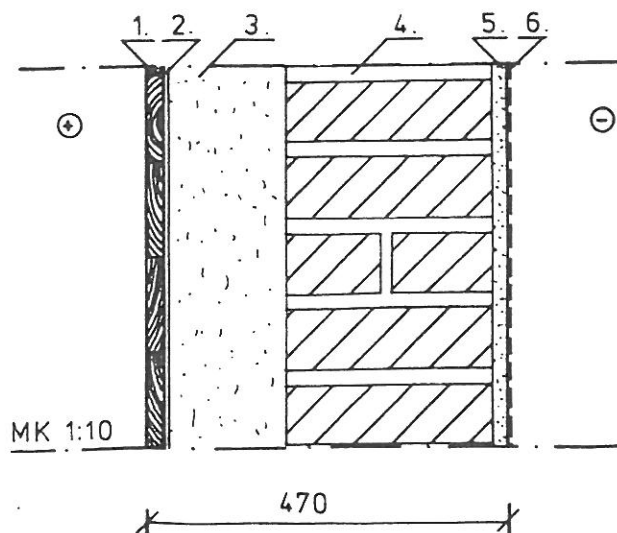
#### ULKOSEINÄRAKENNE; US2

Tutkimuspisteessä US2 (ullakkotilassa 207 etelään avautuvan ikkunan alapuolella) 1-kiven massiivisen punatiilimuurin lämmön-eristävyyttä on parannettu sisäpuolisella sahanpurueristeellä (ks. kuva 25). Fiberoskoopitähystyksessä sahanpurun havaittiin kuitenkin painuneen ikkunan alapuolella kasaan, ja eristekerroksessa oli ikkunakarmin alapuolella noin 150 mm:n korkuinen eristeetön "onkalo". 160 mm:n sahanpurueristeisen rakenteen laskennallinen k-arvo on noin  $0,36 \text{ W/m}^2 \text{ K}$ .

1. Vaakalaudoitus  $\approx 20 \text{ mm}$
2. Tervapaperi
3. Sahanpuru  $\approx 160 \text{ mm}$
4. 1-kiven massiivinen punatiilimuurin  $\approx 270 \text{ mm}$
5. Rappaus  $\approx 20 \text{ mm}$
6. Kalkkimaalaus

Laskennallinen ulkoseinärakenteen k-arvo  $\approx 0,36 \text{ W/m}^2 \text{ K}$ . Ikkunoiden alapuolella purueriste painunut kasaan ("tyhjää tilaa" noin 150 mm).

Kuva 25. Periaatepiirros ulkoseinärakenteesta ullakkotilan 207 kohdalta pisteestä US2.

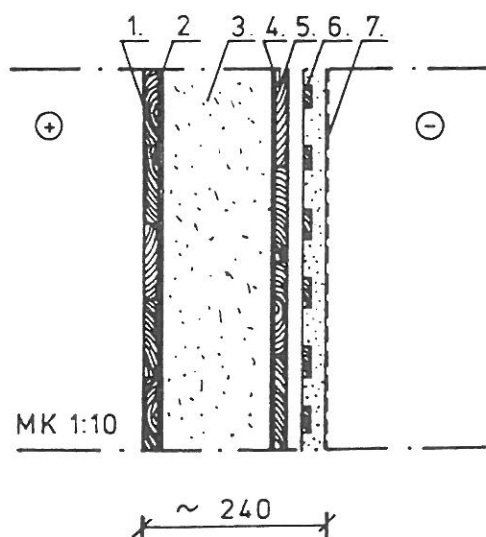
#### ULKOSEINÄRAKENNE; US3

Tutkimuspisteessä US3 (eteläpäädyn 3-kerroksen ikkunan alapuoli) havaittu ulkoseinärakenne on hahmoteltu kuvaan 26. Ikkunan alapuolinen eristeetön "onkalo" oli em. pisteessä runsaan 250 mm:n korkuinen. Laskennalliseksi ulkoseinärakenteen k-arvoksi saadaan  $0,43 \text{ W/m}^2 \text{ K}$ .

1. Vaakalaudoitus  $\approx 20 \text{ mm}$
2. Tervapaperi
3. Sahan- ja kutterinpuru-eriste  $\approx 140 \text{ mm}$
4. Tervapaperi
5. Vaakalaudoitus  $\approx 20 \text{ mm}$
6. Rimoitus ja tikkurappaus  $\approx 30 \text{ mm}$
7. Kalkkimaalaus

Laskennallinen k-arvo  $\approx 0,43 \text{ W/m}^2 \text{ K}$ . Eteläpäädyn päätykolmion ikkunan alapuolella purueriste painunut noin 250 mm.

Kuva 26. Periaatepiirros ulkoseinärakenteesta eteläpäädyn päätykolmion kohdalta pisteestä US3.

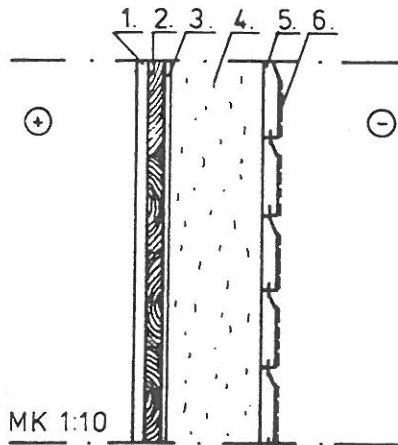
#### ULKOSEINÄRAKENNE; US5

Puuosan huonetilan 113 ulkoseinällä (US5) havaittu rakenneleikkaus on piirretty näkyviin kuvaan 27. 125 mm:n sahanpurueristeisen ulkoseinän laskennallinen k-arvo on noin  $0,44 \text{ W/m}^2\text{K}$ . Myös huonetilassa 113 olevien ikkunoiden alapuolella sahanpurueriste on painunut kasaan jättäen runsaan 150 mm:n tyhjän tilan ikkunakarmien alapuolelle.

1. Maalattu, huokoinen puukuitulevy  $\approx 12 \text{ mm}$
2. Vaakalaudoitus  $\approx 20 \text{ mm}$
3. Tervapaperi
4. Sahanpurueriste  $\approx 125 \text{ mm}$
5. Vaakaponttilauta
6. Öljypohjainen, orgaaninen maali

Laskennallinen k-arvo  $\approx 0,44 \text{ W/m}^2\text{K}$ . Huonetilan 113 ikkunoiden alapuolella purueriste painunut kasaan noin 160 mm jättäen tyhjän tilan ikkunakarmien alapuolelle.

Kuva 27. Periaatepiirros huonetilan 113 ulkoseinärakenteesta tutkimuspisteessä US5.

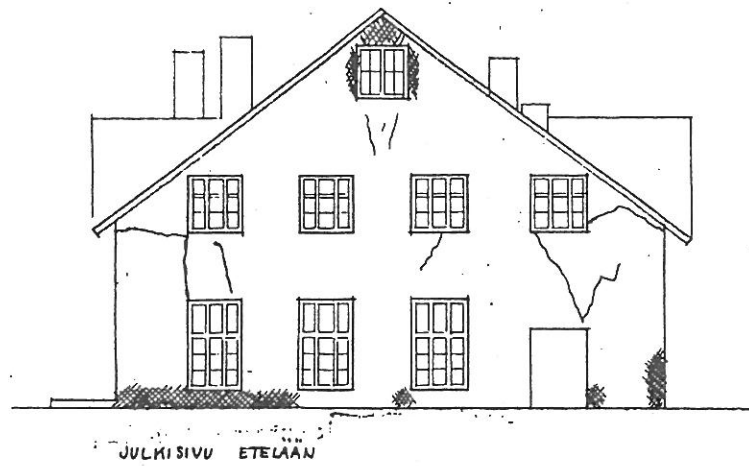
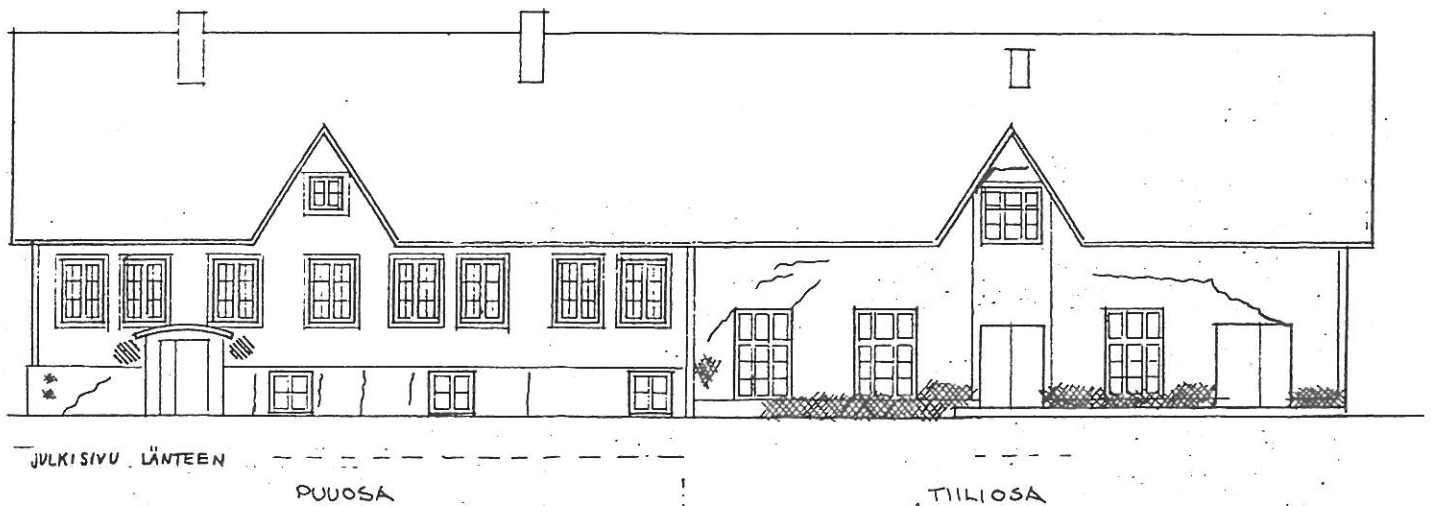
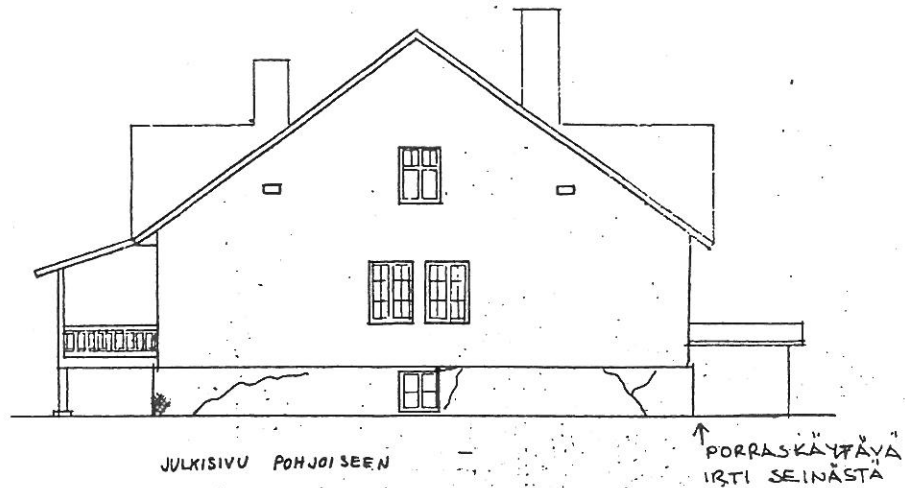
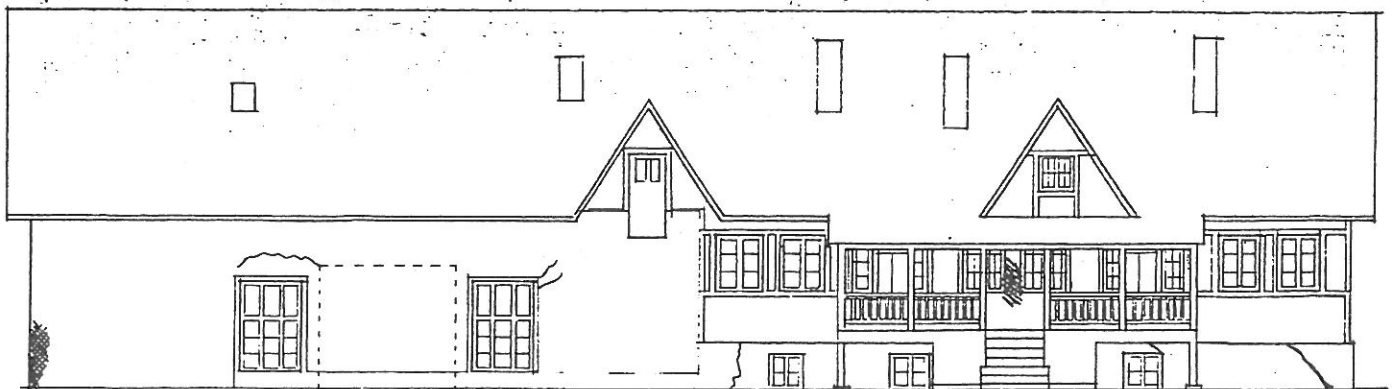
JULKISIVUVAURIOT

halkeamia ja muita rappausvaurioita (vauriokartoitus ks. sivut 52 ja 53). Itäpuolella vauriot ovat suhteellisen vähäisiä, vain muutama piehenkö halkeama (ks. kuva 29). Pahimmat rappausvauriot sijaitsevat rakennuksen eteläpäädyssä kylmän ullakon alueen tikkurapatulla kohdalla (ks. kuvat 30 ja 31) sekä eteläpäädyn ja länsisivun maanrajassa (sokkeli puuttuu!).

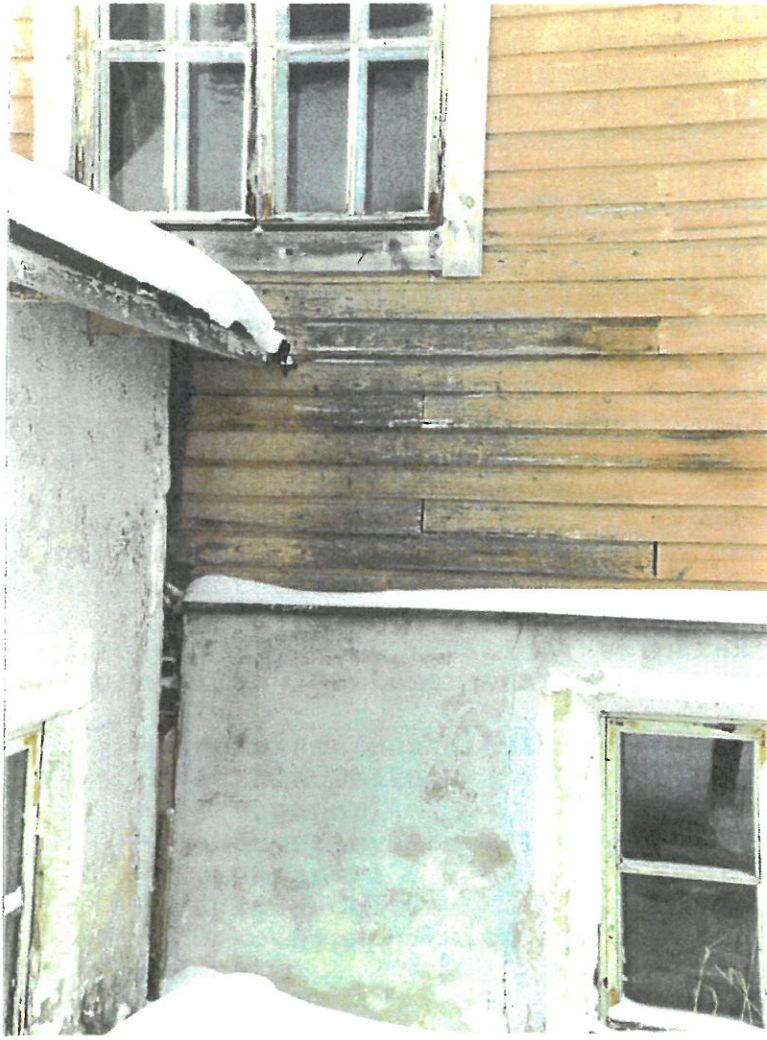
Kuva 28.

Puuosan ulkoseinät ovat suhteellisen hyväkuntoiset itäsivun kuistin kohdalla olevaa noin neliömetrin suuruista "pehmennyttä" kohtaa (ks. sivu 53) ja länsisivun porrashuoneen viereisen ikkuna-alustan lahovaurioita lukuunottamatta (ks. kuva 28). Länsisivun porrashuoneen eteläpuoleisella osalla noin viiden metrin matkalla ulkoseinärakenteen perusmuurirakenteen päällä oleva alussoiro on lahonnut puutteellisen sadevedenpoistojärjestelmän seurauksena.

Seinäpinnalle valunut sadevesi on aiheuttanut laho-  
vaurioita länsisi-  
vun porrashuoneen  
etelänpuoleiseen  
julkisivuun.

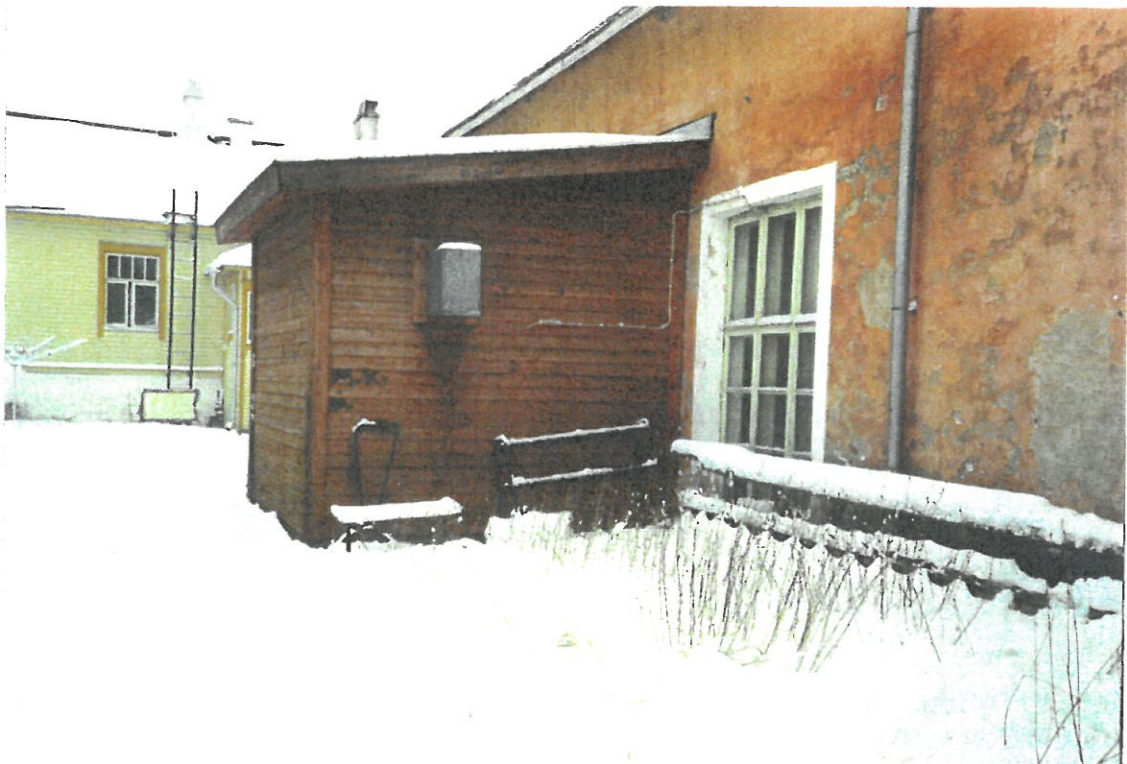
Kuva 29. Rapattua itäsivun ulkoseinäpintaa. Kalkkimaali on paikoin karissut rappauspinnalta.

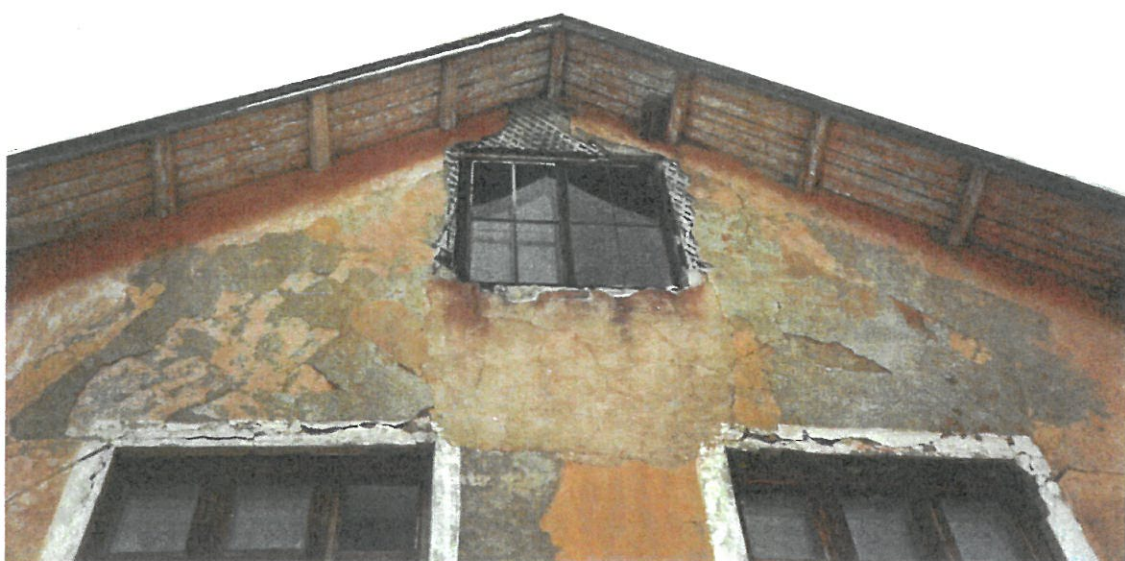
Kuva 30. Vaurioitunutta ja osittain "paikattua" tikkurappausta pesulan eteläpään päätykolmiossa.

- maisemallisten näkökohtien vuoksi ainakin pesularakennuksen pahimmat rappauspintojen vauriot on korjattava ja siistittävä rakennuksen eteläpäädyssä sekä länsisivulla

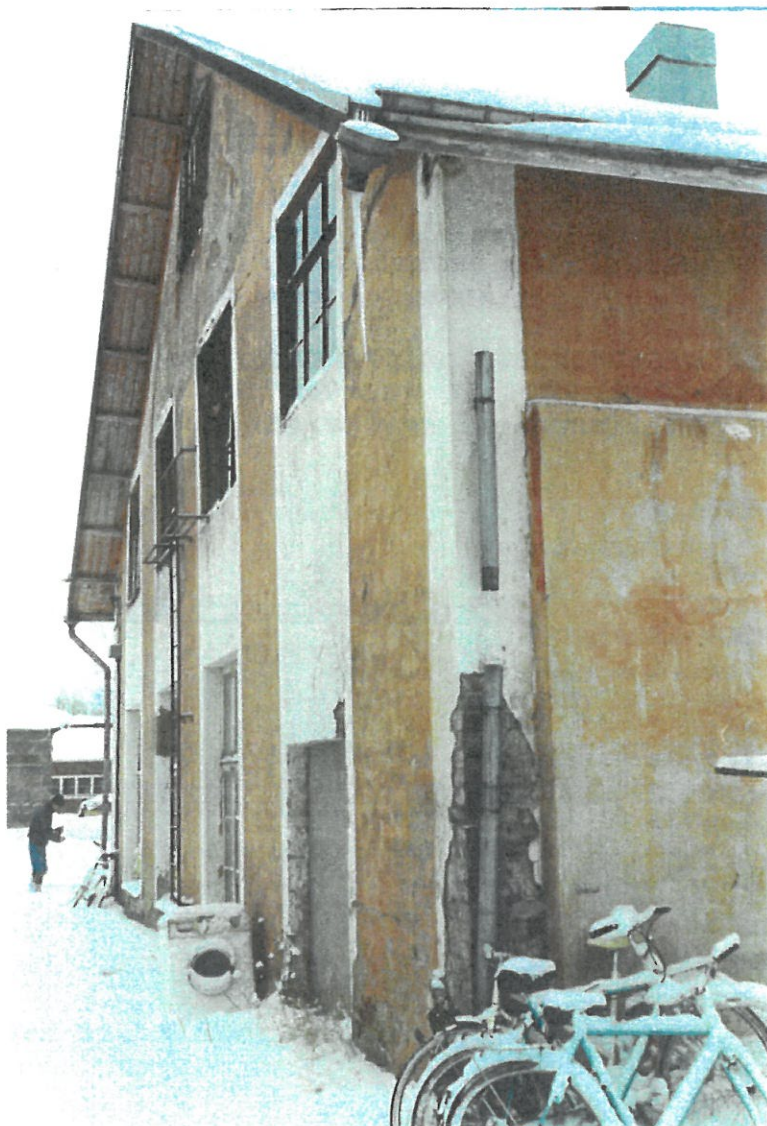
Kuva 31.

Vaurioitunutta rappauspintaa rakennuksen kaakkoisnurkalla ja eteläsivun maanrajassa.

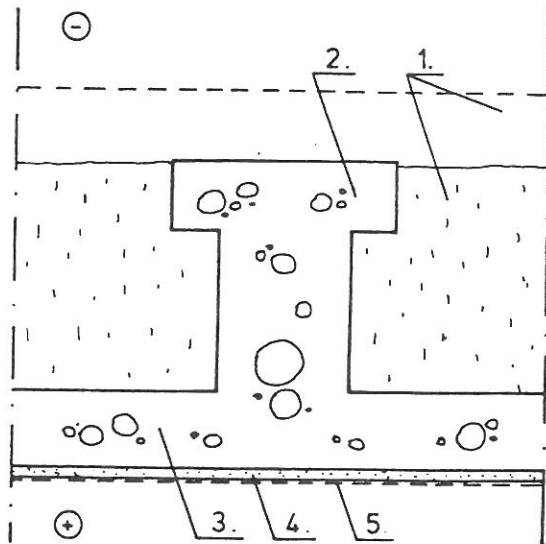
#### YLÄPOHJARAKENNE; YP2

Pesulatilán 117 yläpohjarakenteen YP2 periaatteellinen rakenne esitetään kuvassa 32. Kyseisen yläpohjarakenteen laskennallinen k-arvo laippapalkkien välisessä tilassa vaihtelee sahanpurueristekerroksen paksuudesta riippuen välillä  $0,25 - 0,19 \text{ W/m}^2 \text{ K}$ .

1. Sahanpurueriste 300 - 400 mm
2. Laippapalkki; palkkien kulkusuunta rakennuksen pituussuuntaan (Huom! Palkit toimivat yläpohjarakenteessa kylmäsil-tana)
3. Teräsbetoninen alalaatta, paksuus  $\approx 100$  mm
4. Rappaus tai tasointus
5. Maalaus

Laskennallinen k-arvo palkkien välisessä rakenteessa on  $\approx 0,25 - 0,19 \text{ W/m}^2 \text{ K}$ .

Kuva 32. Periaatepiirros pesulatilán 117 yläpohjarakenteesta tutkimuspisteessä YP2.

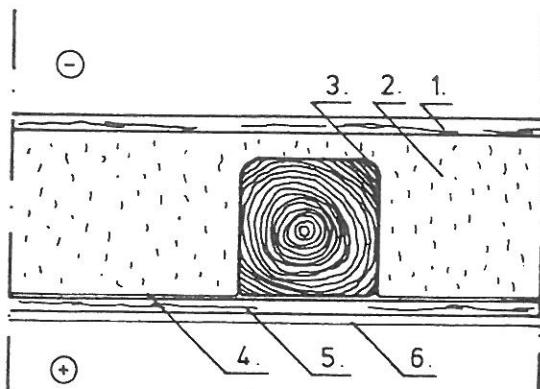
#### YLÄPOHJARAKENNE; YP3

Pohjoispäädyn huonetilán 103 kohdalla selvitetty yläpohjarakenne YP3 esitetään kuvassa 33. 220 mm:n sahanpurukerroksella eristetyn yläpohjarakenteen laskennallinen k-arvo on  $0,28 \text{ W/m}^2 \text{ K}$ .

1. Varastoullakon lattiana toimiva harvalaudoitus
2. Sahanpurueriste  $\approx 220$  mm
3. Yläpohjan puukannattajat  $\approx 180 \text{ mm} \times 180 \text{ mm}$ , k/k  $\approx 1000$  mm
4. Rakennuspahvi
5. Tiivis laudoitus  $\approx 25$  mm
6. Huokoinen puukuitulevy  $\approx 12$  mm

Laskennallinen yläpohjarakenteen k-arvo  $\approx 0,28 \text{ W/m}^2 \text{ K}$ .

Kuva 33. Yläpohjarakenne tutkimuspisteessä YP3.

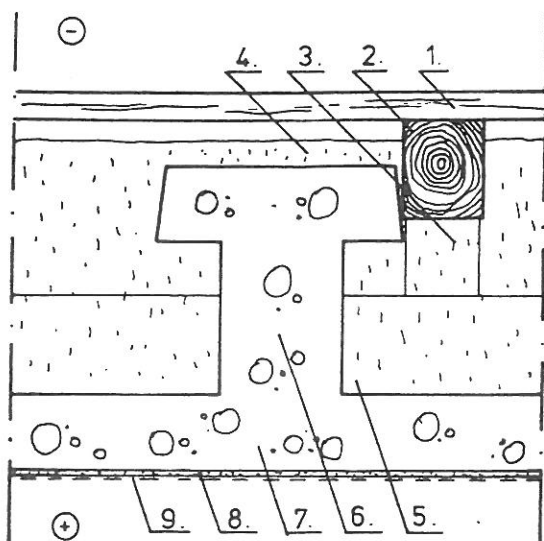
#### VÄLIPOHJARAKENNE; VP1

1. Pontattu laotalattia  $\approx 32$  mm
2. Lattian puukannattajat 110 mm x 130 mm, k/k 900 mm
3. Puukapula kiilana
4. Sahan- ja kutterinpurueriste  $\approx 330$  mm
5. Kiripuu 85 mm x 130 mm
6. Laippapalkki (laipat leveimmillään "aukon" eli tukivälin keskellä)
7. Teräsbetoninen alalaatta  $\approx 100$  mm
8. Rappaus tai tasoitus
9. Maalaus

Välipohjarakenteen purueriste ulottuu noin 750 mm:n etäisyydelle soitinhuoneen seinistä rakennuksen ullakkotiloissa 206 ja 207.

Kuva 34. Välipohjarakenne tutkimuspisteessä VP1.

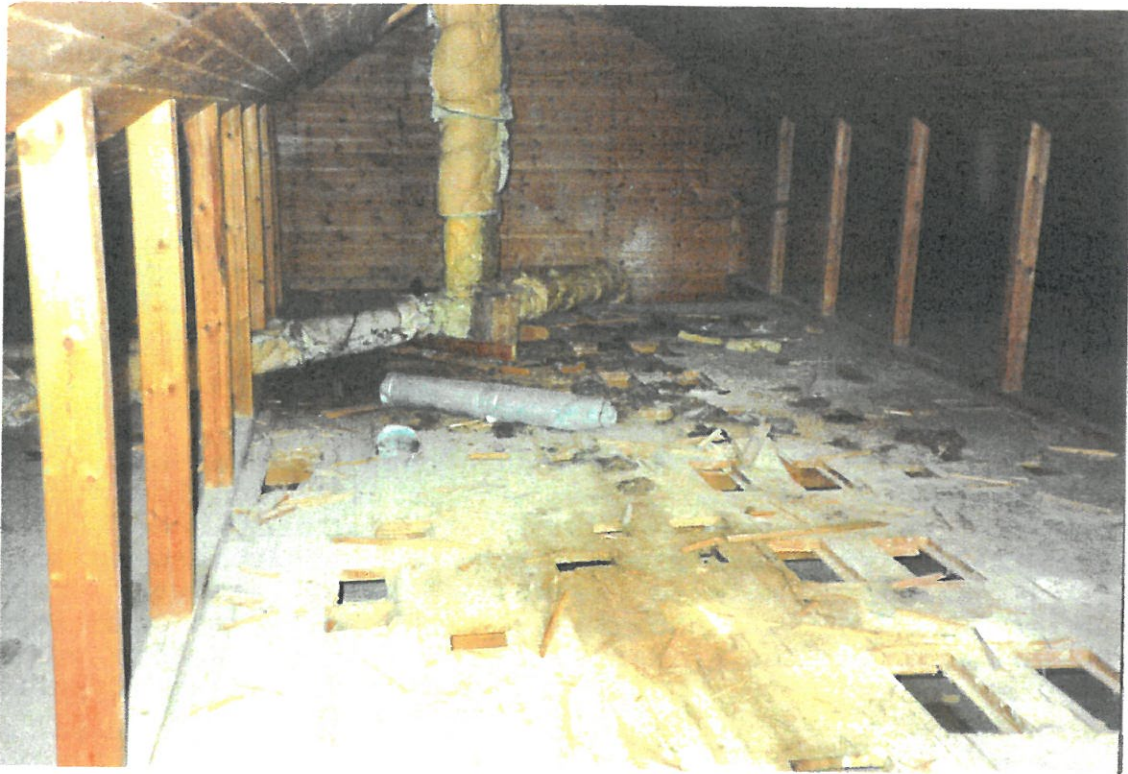
Kuva 35. Yleiskuva soitinhuoneen 205 yläpuolisesta ullakkotilasta. Lattiapinta on reikäinen ja ilmanvaihtoputken vesikatteen läpimenokohdan alapuolella osittain lahonnut.

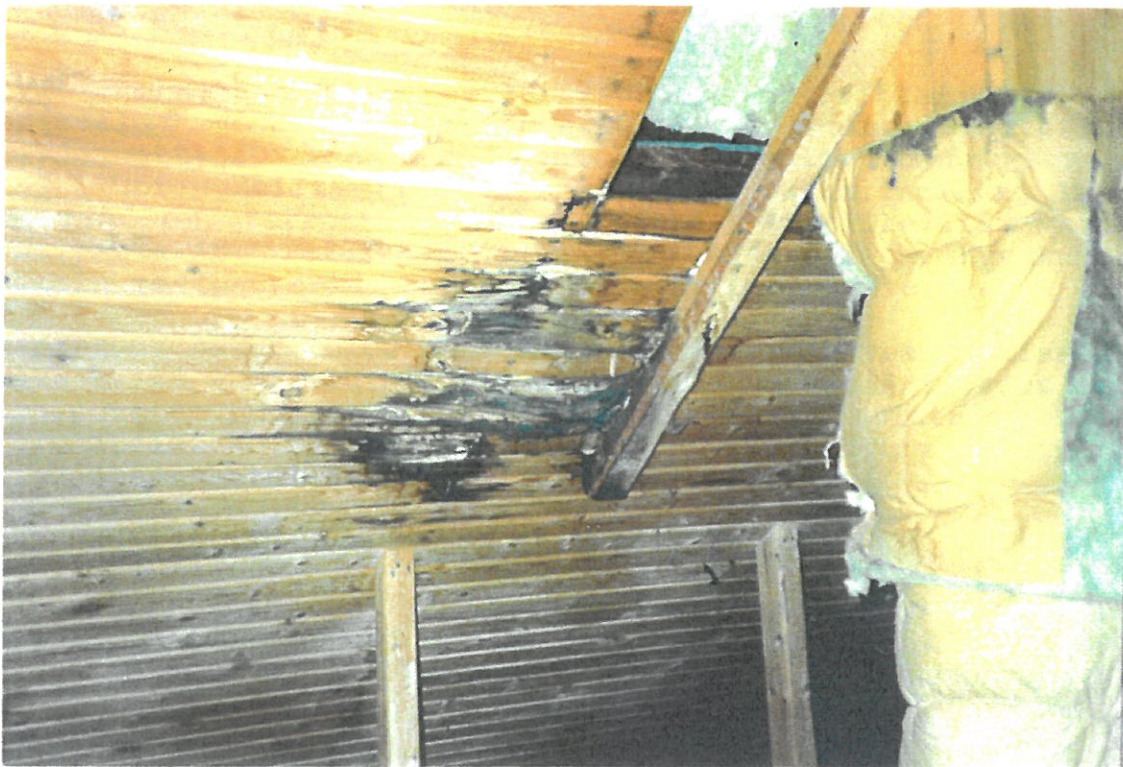
Soitinhuoneen 205 kohdalla välipohjarakenteen VP2 lämmöneristeenä on laudoituksen ja muovikalvon päällä 150 mm:n paksuinen mineraalivillakerros. Soitinhuoneen yläpohjan kannattajat ovat puiset 50 mm x 150 mm:n soirot (k/k  $\approx$  1000 mm). Järeästä puutavarasta rakennetulla soitinhuoneen katon välipohjarakenteella on kaiken kaikkiaan rakennekorkeutta noin 660 mm. Soitinhuoneen yläpuolisen tilan lattia on tehty 30 mm:n paksuisista ponttilaudoista. Lattiarakenne on ilmeisesti vehnämyllyn toiminnan jäljiltä reikäinen (ks. kuva 35) ja vesikaton läpiviennin alapuolella lahonnut vesikattovuotojen seurauksena (ks. kuva 36).

Kuva 36. Vesikattovuodon aiheuttama lahovaurio yläpohjarakenteessa soitinhuoneen 205 yläpuolella. Lahonneen puuverhouksen pinnalla esiintyy mm. laakakääpäkasvustoa.

- soitinhuoneen yläpuolisen vesikattorakenteen ilmanvaihtohormin läpivienti tulee tiivistää (yläpohjan lahovauriot ks. kuva 36 edellä)
- soitinhuoneen yläpuolisen tilan itäseinustalla ja ullakkotilassa 206 näkyvän ilmanvaihtohormiston vesikaton läpimenokohta on tiivistettävä (lahovauriot ks. kuvat 39 ja 40)

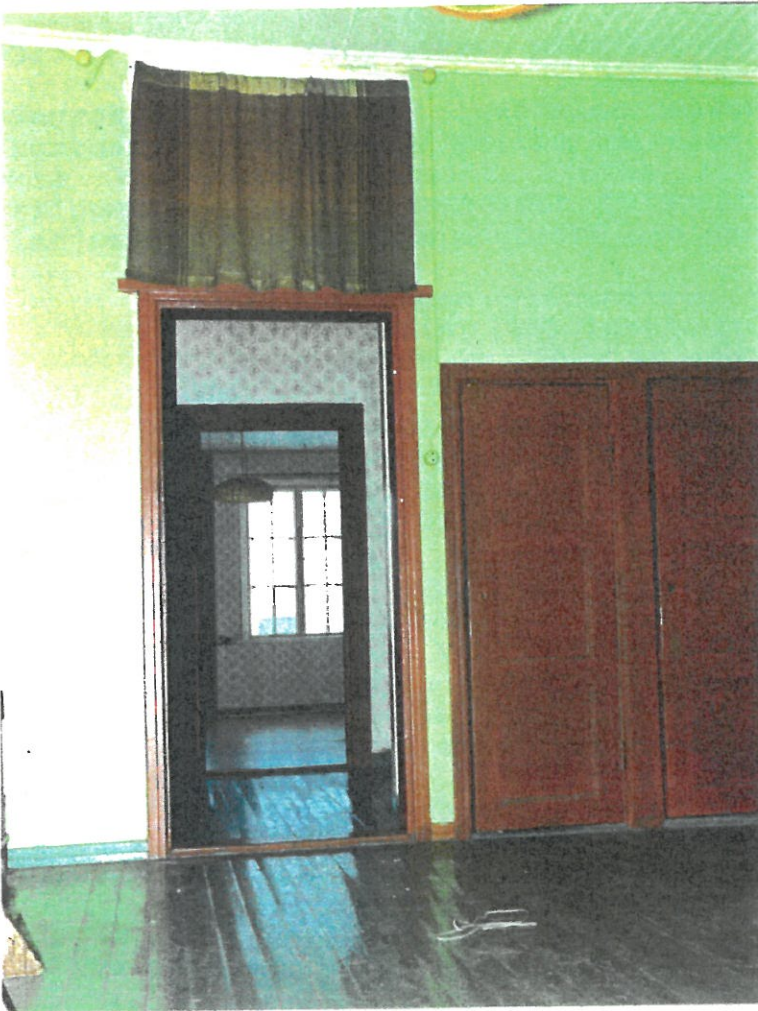
Kuva 37.

Sisäpuolisia pintarakenteita keittiötilasta 114.

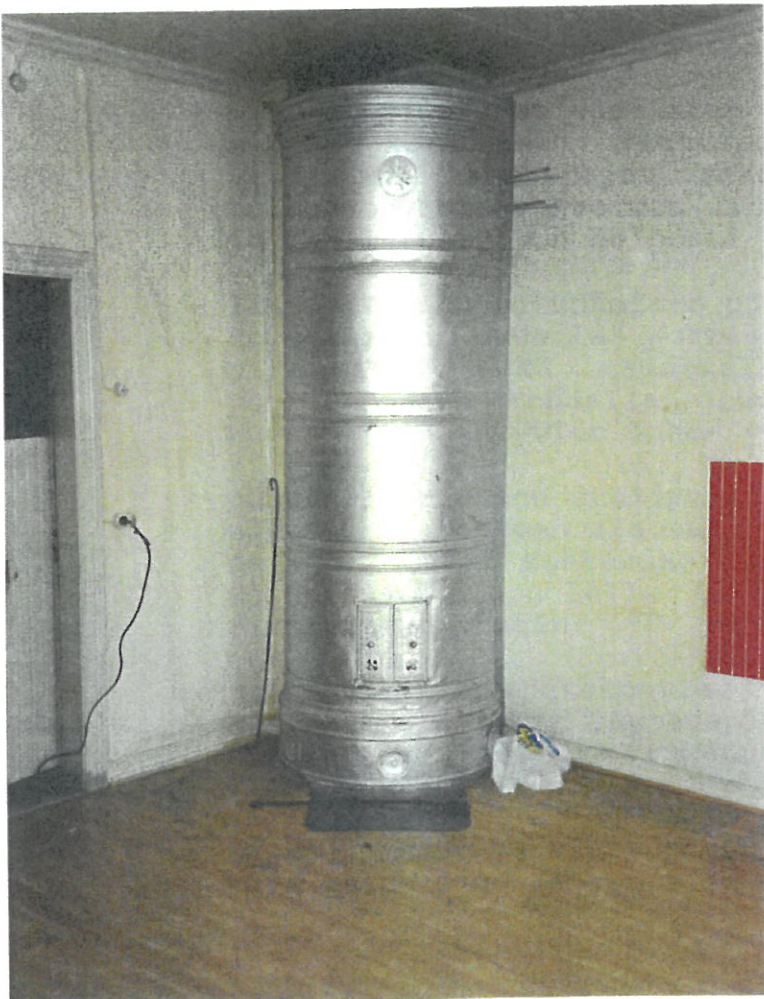
Kuva 38.

Sisäpuolisia pintarakenteita ja hyväkuntoinen peltikuoriuuni huonetilasta 113.

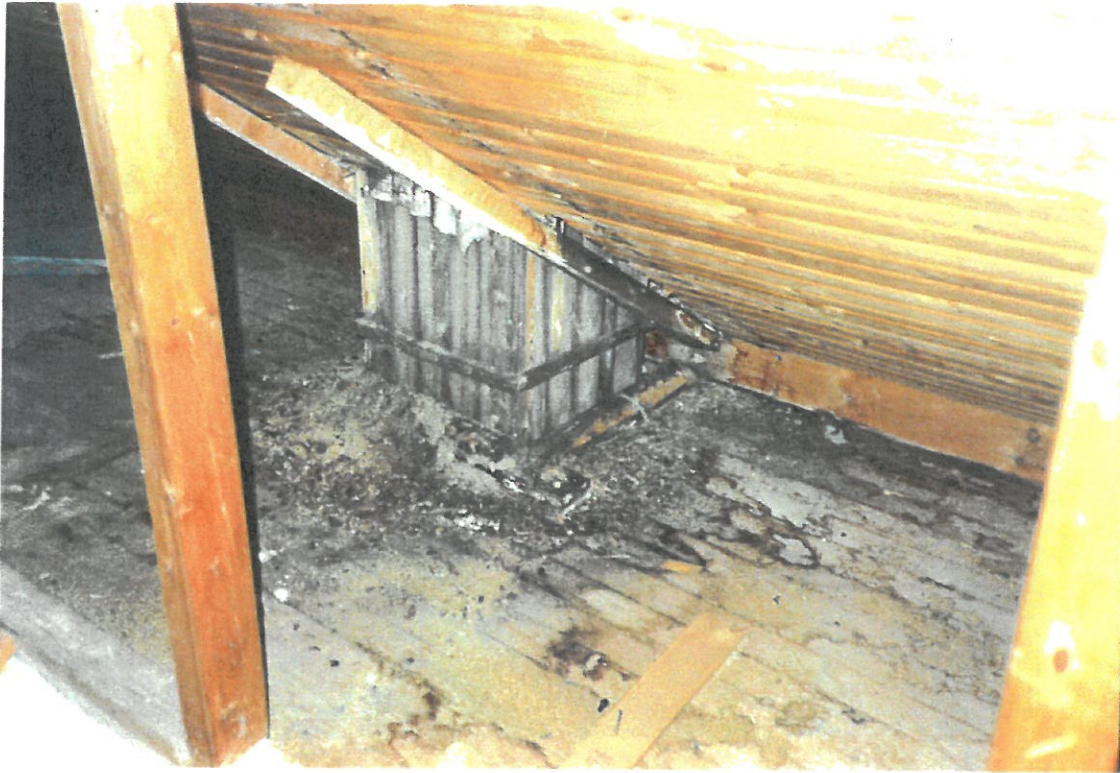
Kuva 39. Lahovaurioita ja laakakääpäkäsivustoa puulla verhotun ilmanvaihtohormin vesikaton lävistyskohdan alapuolella soitinhuoneen yläpuolisen tilan itäseinustalla.

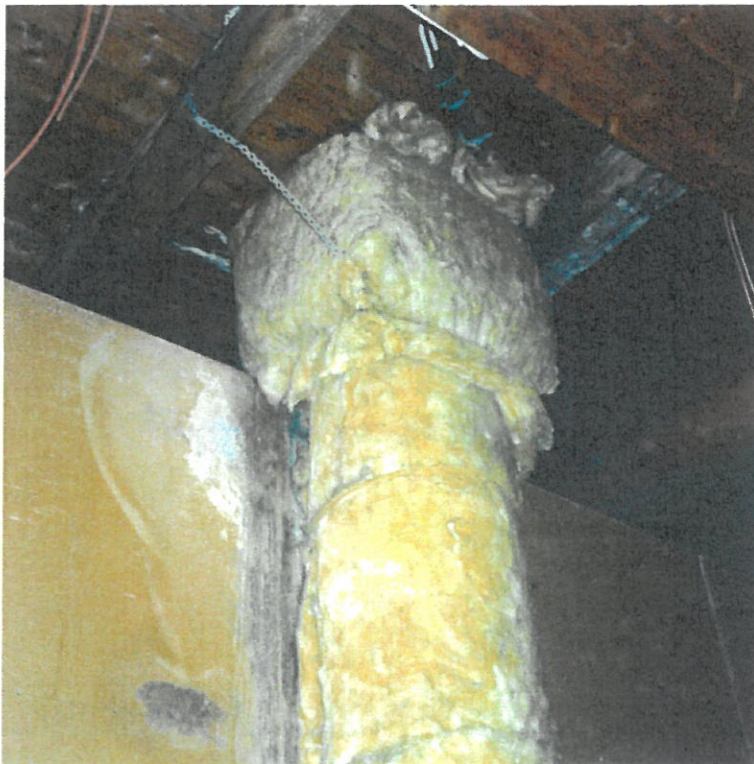
Kuva 40. Kuvan 39 vesikattovuodon jäljet kerrosta alempaan eli ullakkotilan 206 kohdalla.

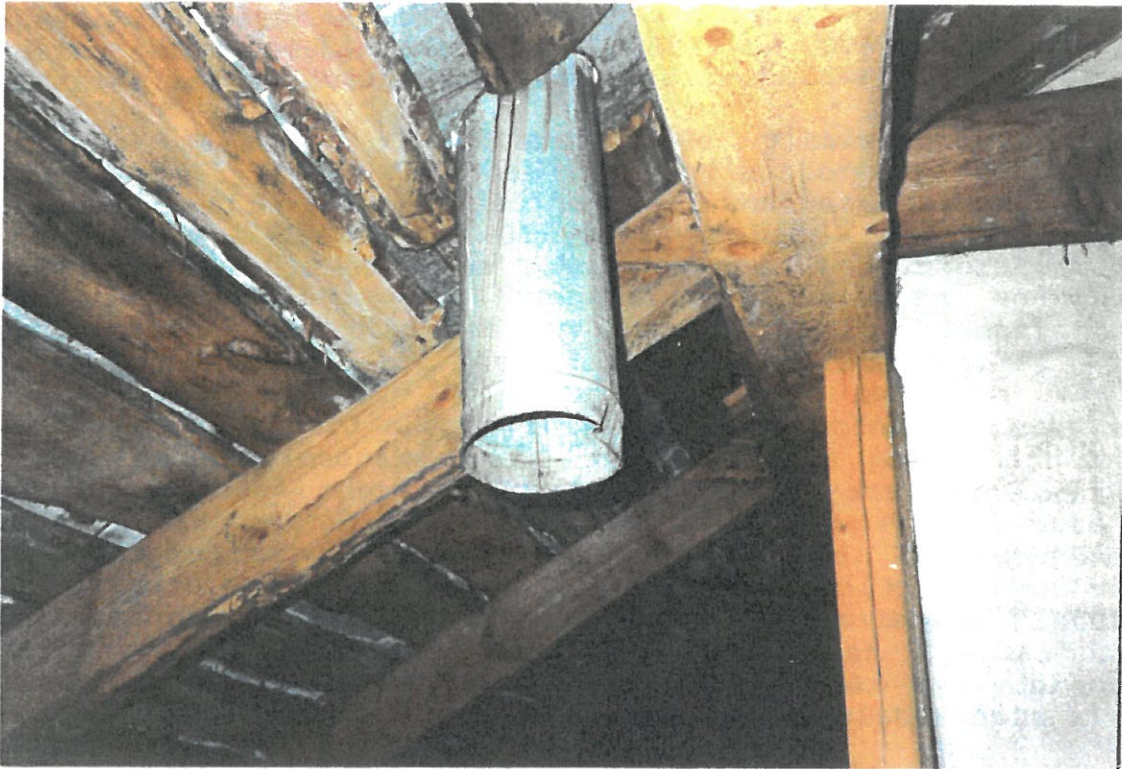
Kuva 41. Puuosan avoullakolla vesikatteen läpi menevä peltiputken kappale on aiheuttanut lahovaurioita alapuoliseen yläpohjarakenteeseen päästäessään sadevettä ja lunta yläpohjan eristekerroksen päälle.

- puuosan avoullakolla vesikatteen läpi menevä peltiputken kappale (ks. kuva 41) on poistettava ja tukittava vesikatteessa oleva reikä. Nykyisellään peltiputkea pitkin ullakon eristeiden päälle tuleva sadevesi ja lumi lahottaa aulan 110 yläpohja- ja seinärakenteita (ks. kuva 42)

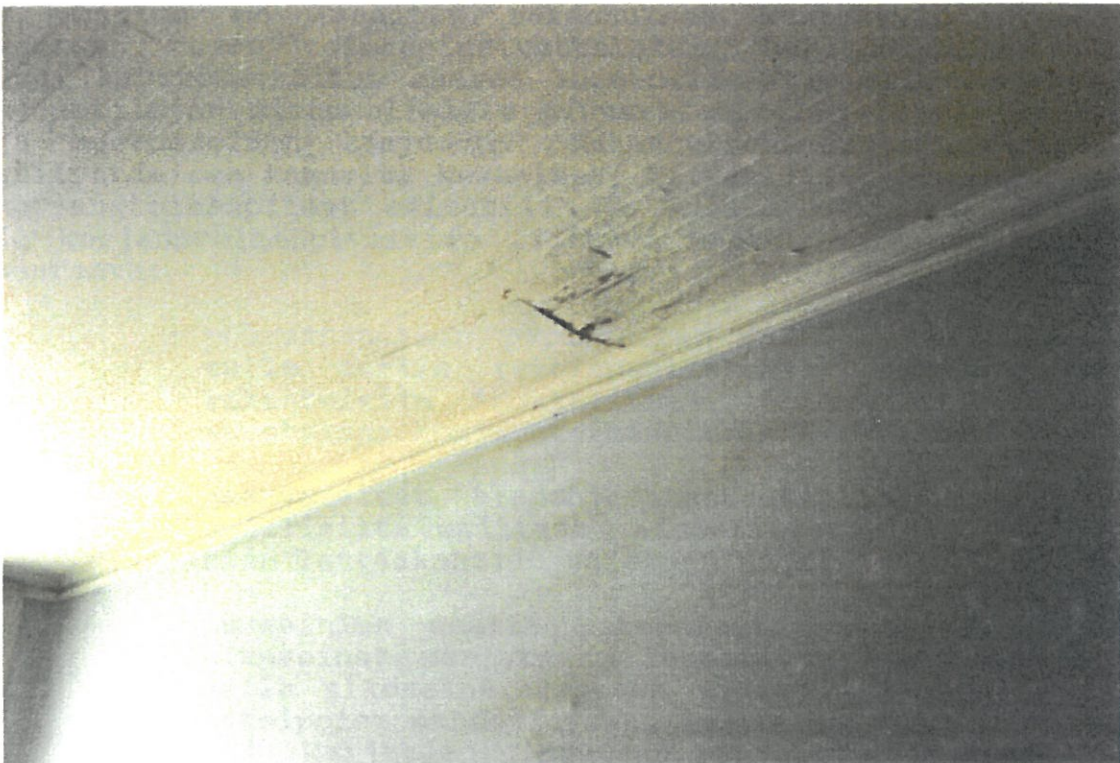
Kuva 42. Aulatilán 110 yläpohjan ja seinärakenteen yläosan lahovaurioita on yritetty "peittää" kuvassa 41 esitetyä vaurioiden aiheuttajaa poistamatta.

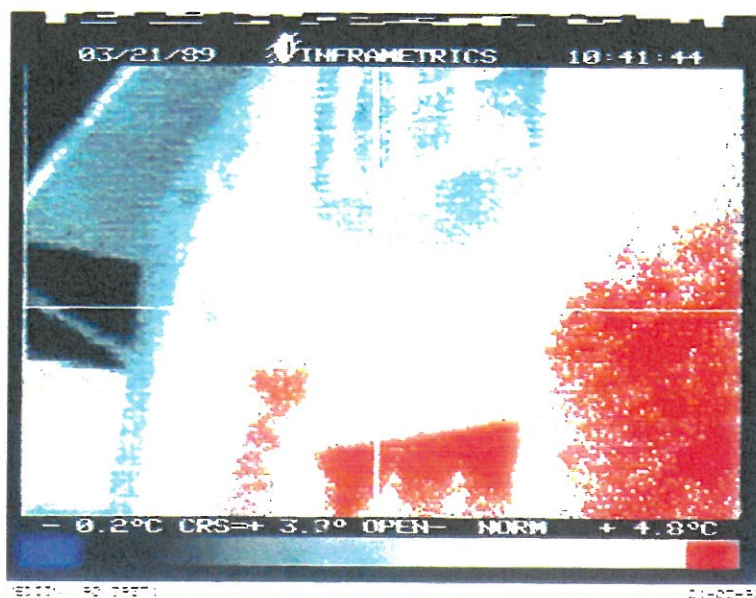
Kuva 43. Eteläpäädyn kohonneet pintalämpötilat erottuvat lämpökamerakuvassa punaisina alueina. Kuvan alareunassa keskellä näkyvä teräväreunainen punainen alue on ikkunarakenteen aiheuttama lämpövuoto.

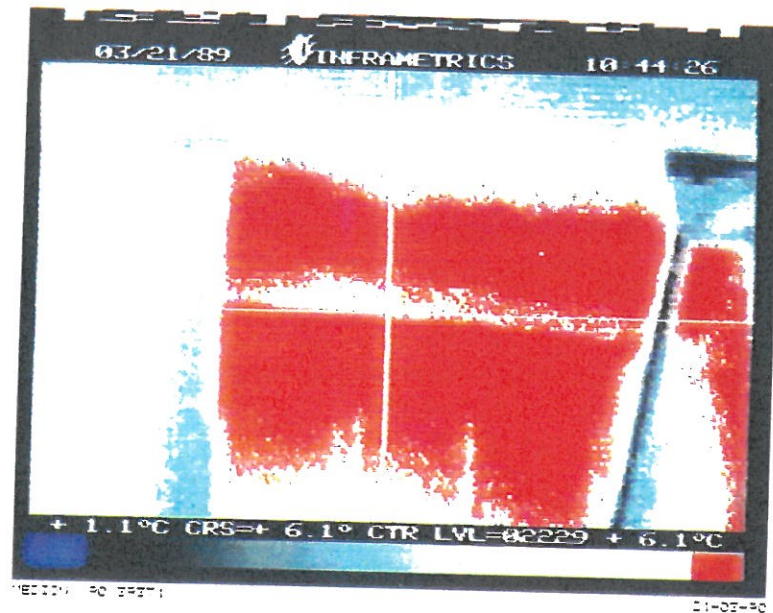
Kuva 44. Merkittävä ulkoseinän pintalämpötilan muutos havaittiin itäsivun kompressorihuoneen vasemmanpuoleisen ikkunan yläpuolisesta rakenteesta. Ikkunan yläpuolisen rakenteen pintalämpötila on noin + 6,7 °C (muualla ulkoseinäpinnalla + 3,9 °C).

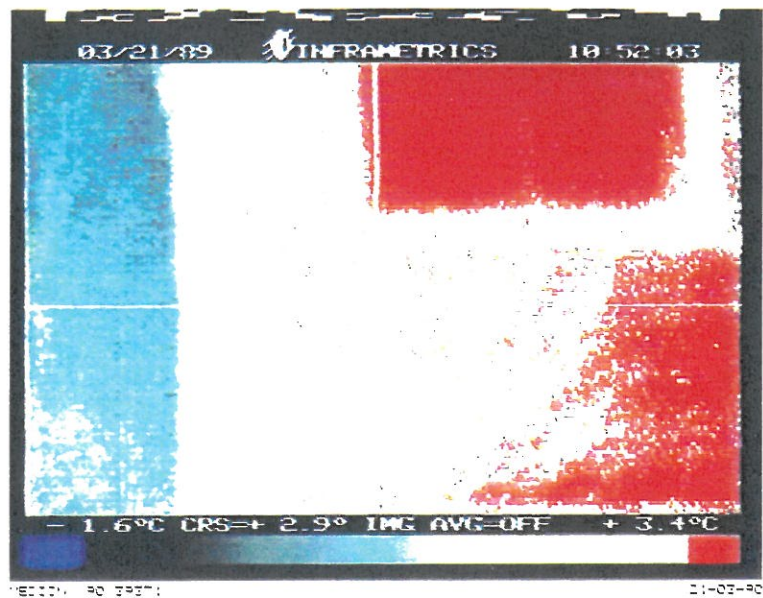
- länsisivun puuosalla lämpövuotoja havaittiin mm. porrashuoneen vasemmanpuoleisten ikkunoiden alapuolelta (ks. kuva 46) sekä porrashuoneen oikealta puolelta ulkoseinärakenteen lahovauriokohdan lähettäviltä
- länsisivun rapatulla osalla merkittävä lämpötilaero ulkoseinän pintalämpötiloissa havaittiin julkisivun oikeanpuolimmaisesta ikkunan yläpuolelta (mahdollisesti betoninen ikkunapalkki!)
- eteläpäädyn autokorjaamotilojen välipohjarakenteessa havaittiin muutaman neliömetrin laajuinen lämpövuoto-alue (ks. kuva 47), jonka keskipiste sijaitsee noin 4 metrin etäisyydellä pesulan länsisivusta ja noin 2,5 metrin etäisyydellä eteläpäädyssä.

Kuva 46. Länsisivun puuosalla lämpövuotoja havaittiin mm. porrashuoneen vasemmanpuoleisen ikkunan alapuolelta.

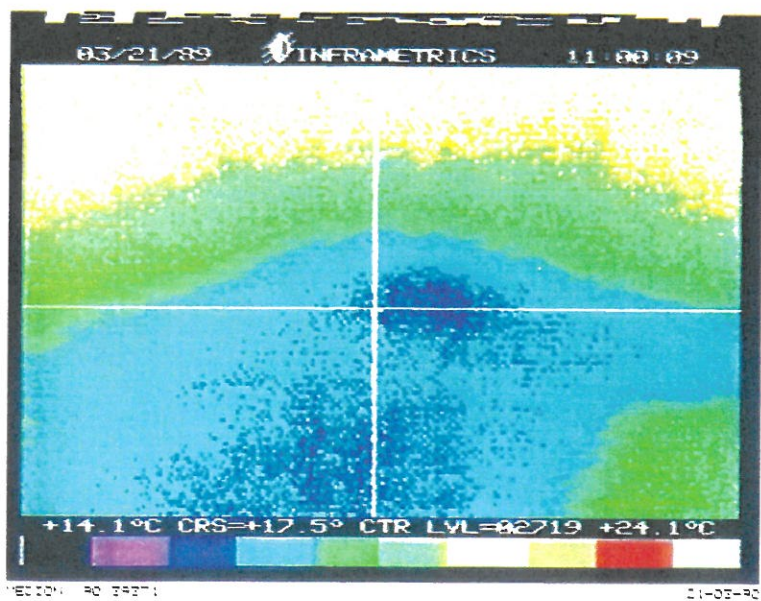
Kuva 47. Autokorjaamon välipohjassa on muutaman neliön laajuinen lämpövuoto. Sisäpuolisessa lämpökuvauksessa lämpövuodot erottuvat sinisinä alueina. Välipohjarakenteen alapinnan pintalämpötila oli vuotokohdassa noin + 17 ° C (muualla yleensä + 21 ° C).
