# **Tyrnävän esteettömyys selvitys**

Esteettömyyskävely

**2011**

Pohjois-Pohjanmaan elinkeino-, liikenne- ja  
ympäristökeskus

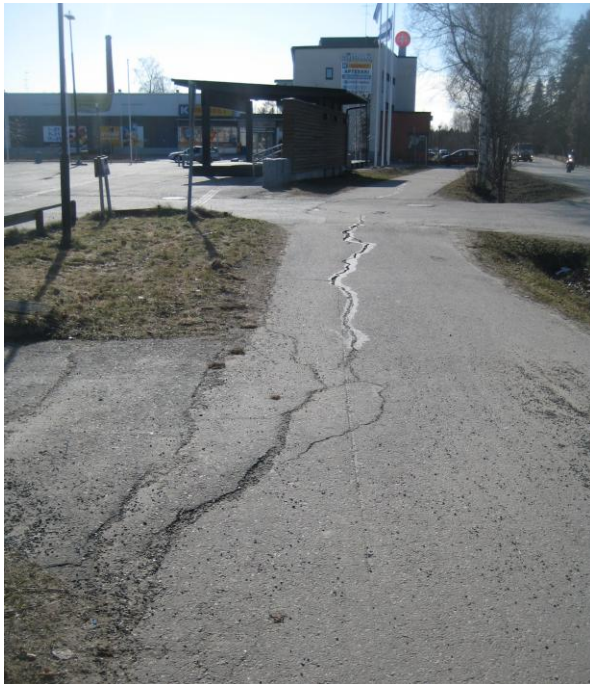
Korjausjäljistä päätellen vaurioituminen on toistuvaa ja aiheutuu epätasaisesta routimisesta. (Kuva 2)

Kuva 2 Kevyen liikenteen väylien halkeamia ja pinnan epätasaisuuksia

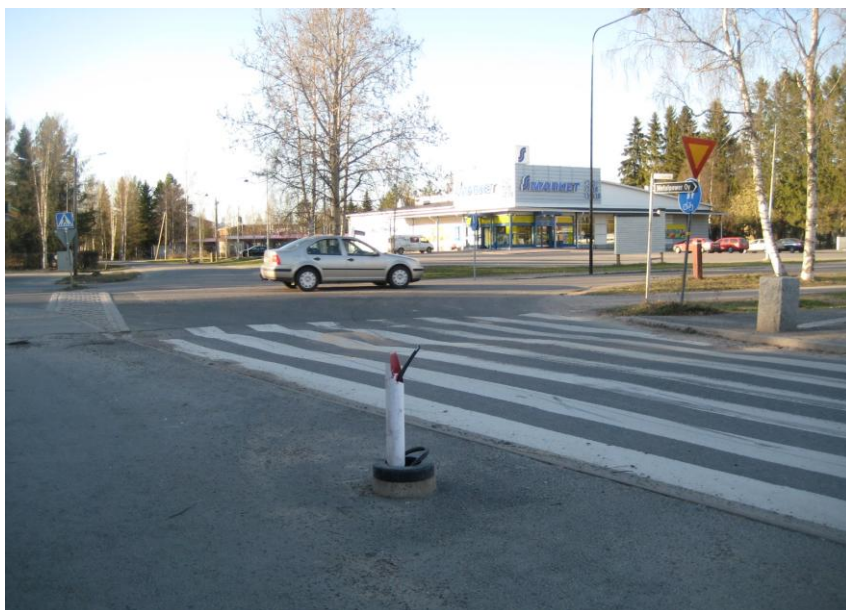
Kevyen liikenteen väylillä muutamassa kohdassa pinnan tasoa alempana oleva viemärikansi ja vesijohtoventtiilin koholla oleva hattu aiheuttavat kompastumisvaaran. Ketolantien jalkakäytävällä törmäysvaaran aiheuttaa poistetun valaisinpylvään ”torso” ja jalusta. (Kuva 3)

Kuva 3. Poistetun valaisinpylvään ”torso”. Kohteeseen tullaan asentamaan uusi valaisin

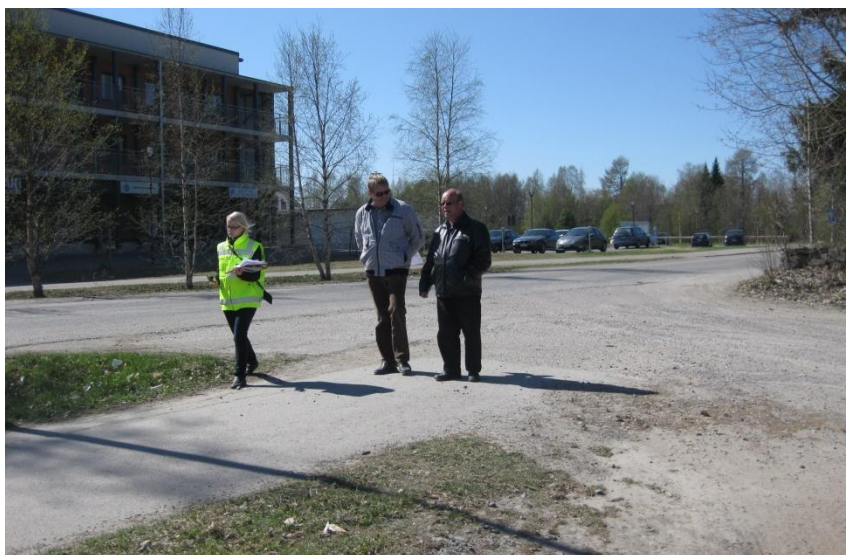
Kevyen liikenteen väylät ovat pääasiassa asfalttipintaisia tai kivettyjä. Vanhantiellä kevyen liikenteen väylän ohjaavuus katkeaa vanhan hautausmaan korotetun väylän ja erillisen kevyen liikenteen väylän välillä ABC -aseman sorapintaisen liittymän kohdalla. (Kuva 4)

Kuva 4. Kevyen liikenteen ohjaavuus katkeaa sorapintaisen liittymän kohdalla.

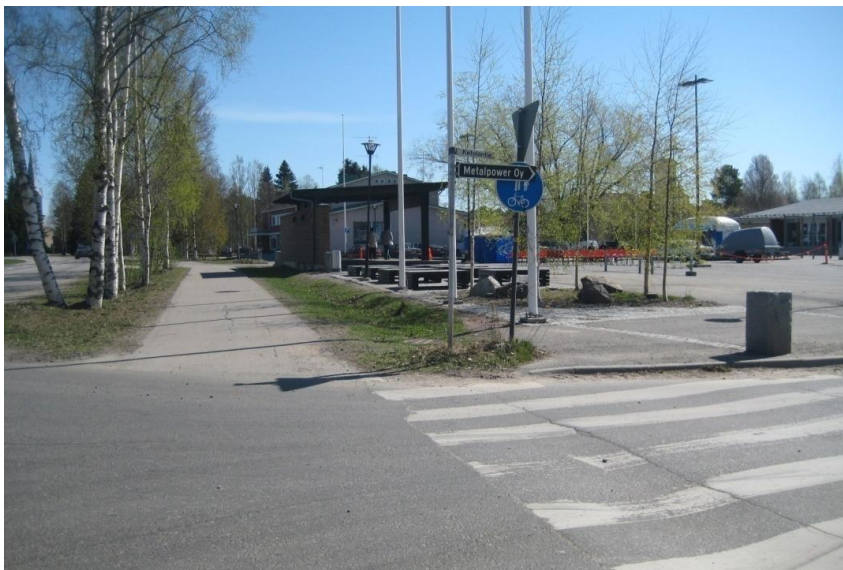
Kuva 5. Suojatiemerkinä kevyen liikenteen väylän jatkona ja suojatiemerkki puuttuvat Ketolantien liittymässä

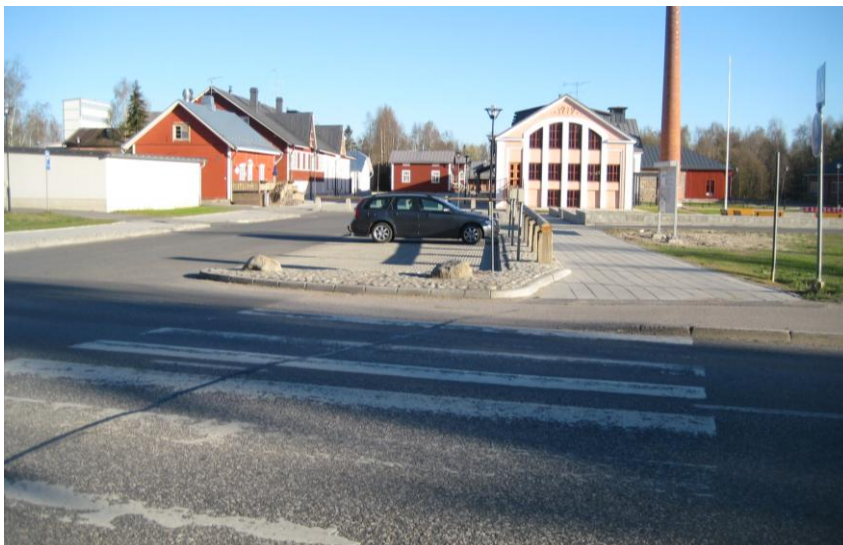
Vanhatien suojatien ja Meijeritien kevyen liikenteen väylän välinen jatkuvuus ja ohjaavuus ovat katkenneet Meijerin alueen rakentamisen yhteydessä. (Kuva 6 alla)

Kuva 6. Suojatie sivussa Meijeritien kevyen liikenteen väylän kohdalla.

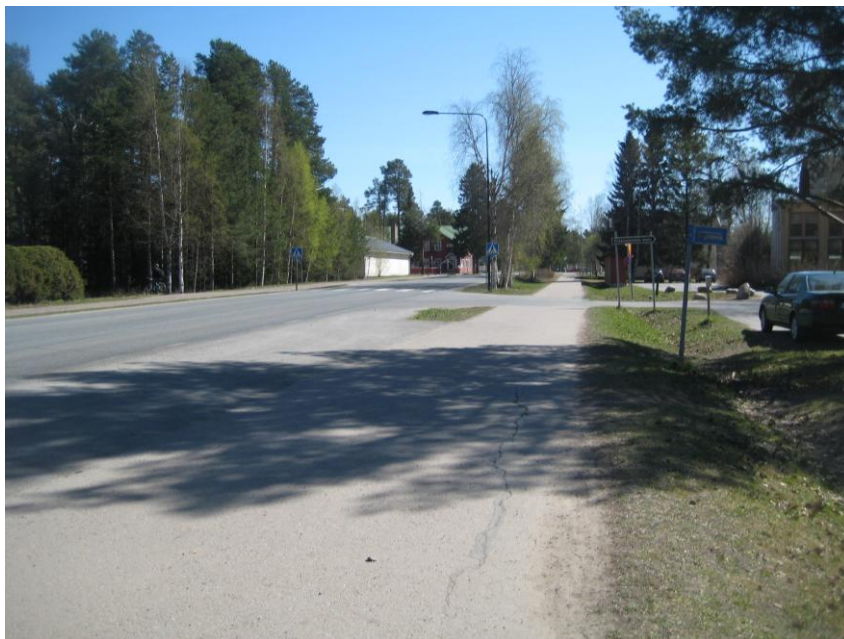
Linja-autopysäkit ovat pääsääntöisesti ajoradan tasossa, jolloin nousu linja-autoon on liikkumisekselle vaikeaa. Pysäkin maalausmerkinnät ovat kuluneet näkymättömiin ja pysäkin paikka poikisuunnassa vaikeasti hahmotettavissa. Odotustilana on yleensä kevyen liikenteen väylä ja vaarana on törmäys muihin kevyen liikenteen väylällä kulkeviin. (Kuva 7)

Kuva 7. Kirkkotien linja-autopysäkki

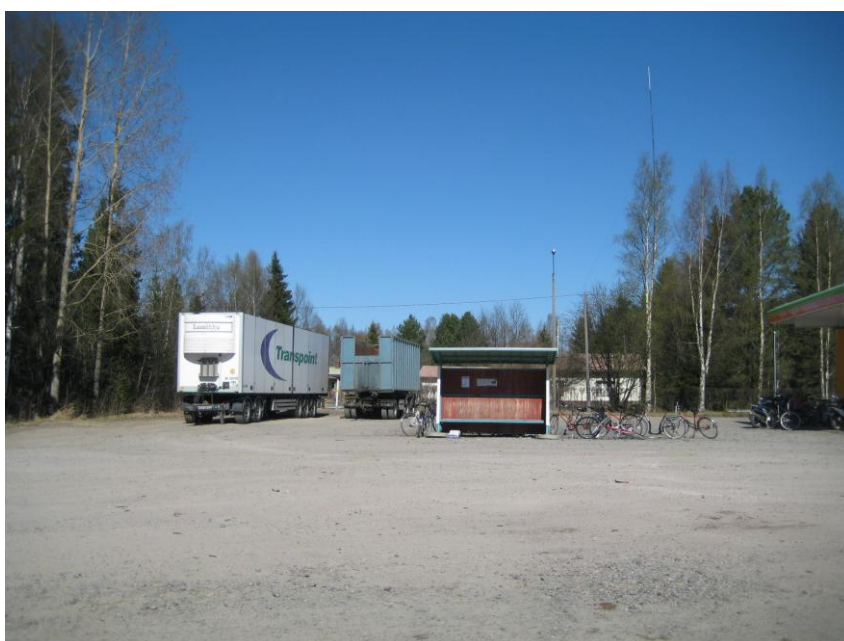
Keskusta-alueen päätepysäkki (kuva 8) on varustetasoltaan (katos, penkit, pysäkki-informaatio) vaatimaton. Odotustila on sorapäällysteinen ja epätasainen. Joukkoliikennettä käyttävien polkupyöriille ei ole järjestetty pyöräpysäköintiä.

Kuva 8. Nykyinen joukkoliikenteen päätepysäkki

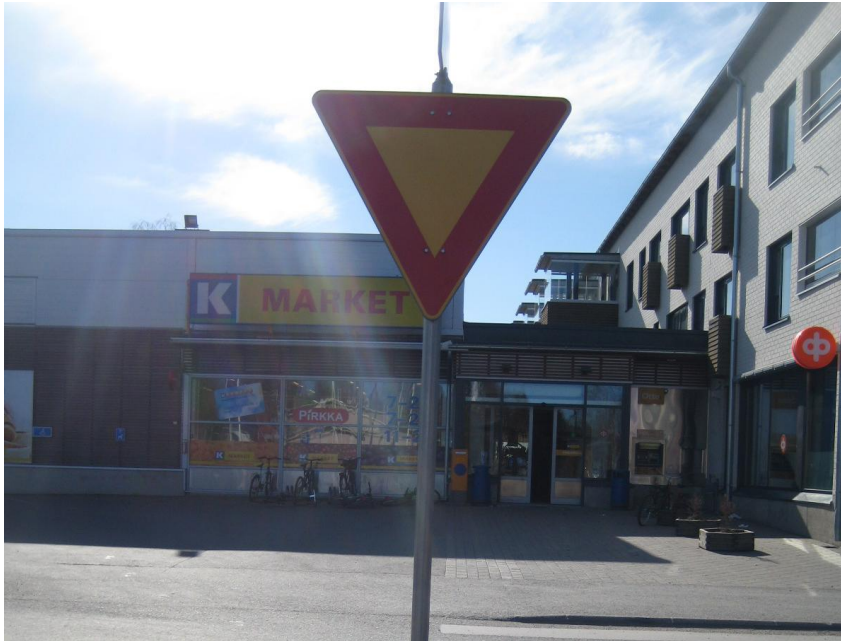
Kuva 9. Automaattiovista on esteetön sisäänpääsy. Liikkumisesteisten autopaikat (kuvas-  
sassa vasemmalla) on sijoitet-  
tu kauemmaksi sisäänkäynnis-  
tä kuin pyöräpysäköinti ja  
koiraparkki.

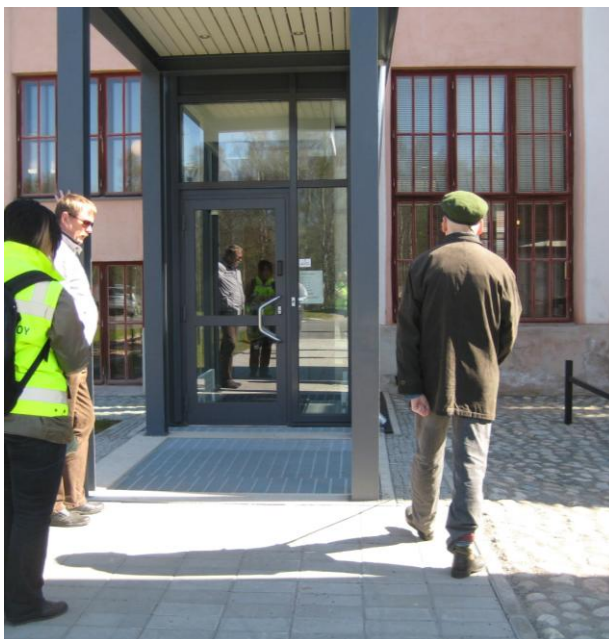
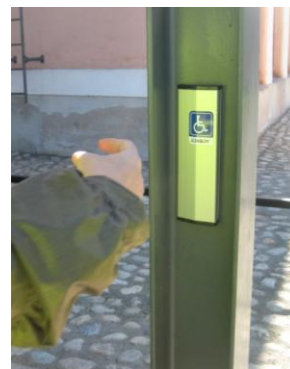
Kuva 11. Kirjaston pääsisäänkäynti. Oven aukaisupainike on asennettu oven oikealla puolella olevaan pilariin.

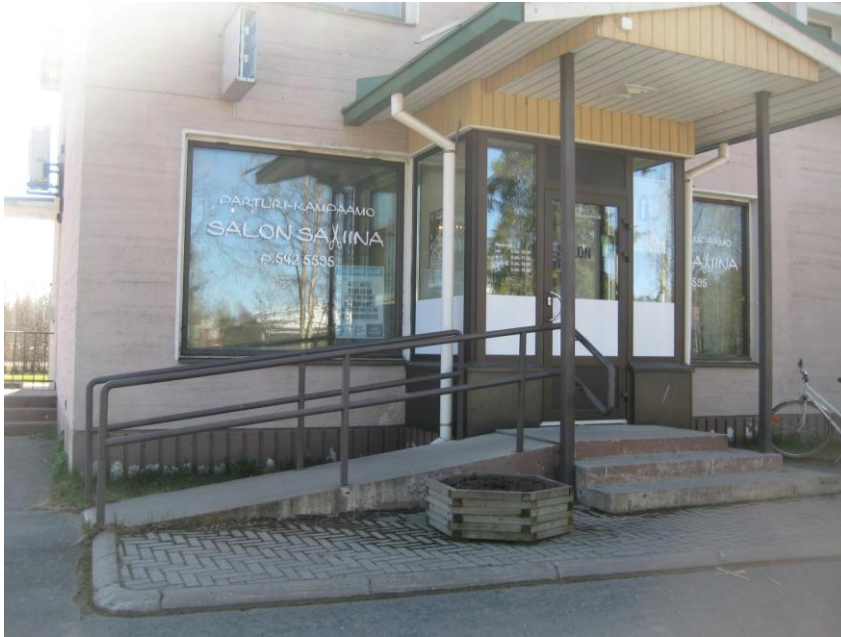
Kuva 12. Liikerakennuksen sisäänkäynti, portaat ja luiska

- sisäänkäyntitasanne oven edessä ei ole riittävän syvä ( $\geq 2200$  mm)
- väri ja materiaalierojen puute: portaista puuttuvat kontrastimerkinnot, jotka auttavat hahmottamaan portaita
- kaiteet osassa portaita vain toisella puolen

- kaiteissa ei ole käsijohdetta, joka jatkuisi ohi ( $\geq 300$  mm) portaan / luiskan alkamis- ja päättymiskohdan
- portaiden nousu vaihtelee

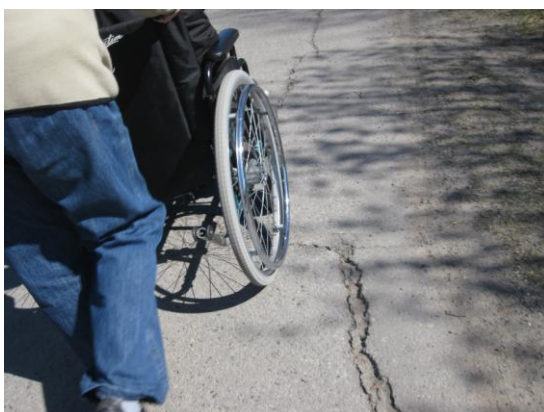
| Kohde | | | Ongelmat / havainnot | Parannusehdotus | Kiireellisyys | Toteutusvastuu |
|---|---|---|---|---|---|---|
| A1 | kevyen liikenteen väylä | välillä Kunnankuja - Ketolantie | päälystevauriot - pituus-suuntaiset halkeamat (kuva 15) | halkeamavaurioiden korjaus<br>myöh. rakenteen parantaminen routimattomaksi | 1<br>2 | ELY -keskus |

Kuva 15 vasemmalla. Kevyen liikenteen väylän päällystevaurioita. Pinnan halkeamat vaikeuttavat pyörötuolilla liikkumista. (kohde A1)

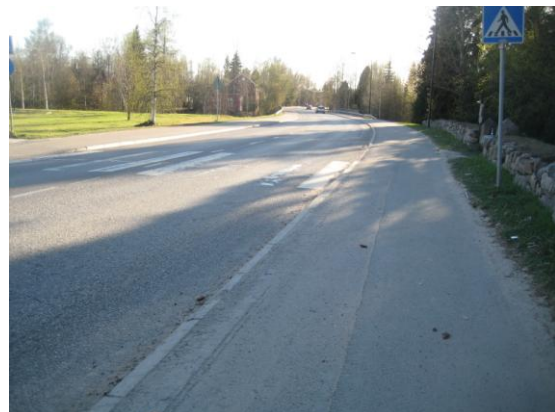
| Kohde | | | Ongelmat / havainnot | Parannusehdotus | Kiireellisyys | Toteutusvastuu |
|---|---|---|---|---|---|---|
| A4 | Vanhatien suojatiet | | suoja- ja suojatietkuluneet (kuva 16) | suoja- ja suojatiet merkitään kestomerkintänä | 1 | ELY -keskus |

Kuva 16 oikealla. Suojatien merkinnät ovat kuluneet. (kohde A4).

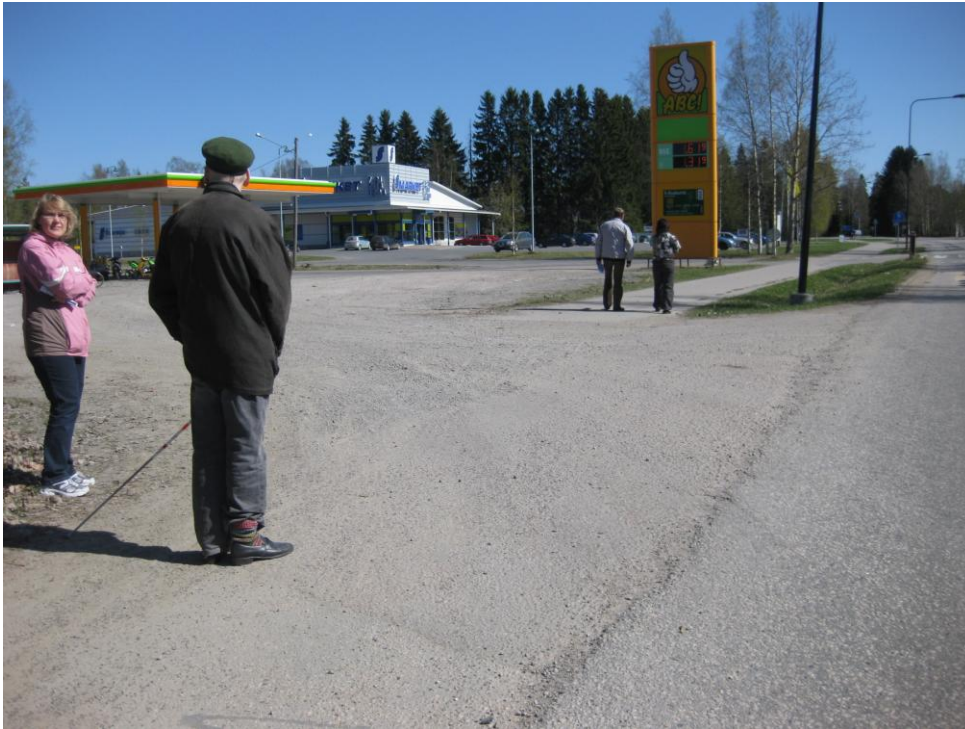
Kuva 17. Jatkuvuus- / ohjauksipuute Vanhatie 7 liittymässä. Näkövammaisen henkilö ei pysty havaitsemaan reittiä erillisen ja kototetun kevyen liikenteen väylän välillä. (kohde A2)

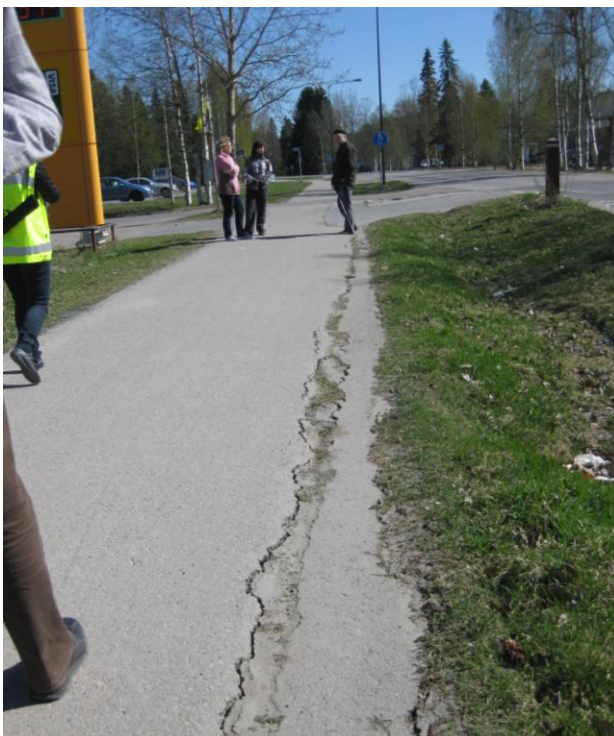
| Kohde | | | Ongelmat / havainnot | Parannusehdotus | Kiireellisyys | Toteutusvastuu |
|---|---|---|---|---|---|---|
| A2 | kevyen liikenteen väylä ja kevyen liikenteen yhteys | välillä Koulutie – vanha hautausmaa<br>Vanhatie 7, ABC -automaattiaseman kiinteistön liittymäkohta | päälystevauriot - pituus-suuntaiset halkeamat (kuva 18)<br>jatkuvuus- / ohjaavuuspuute korotetun ja erillisen kl-väylän välillä (kuva 17) | halkeamavaurioiden korjaus<br>myöh. päällystetyn kl – yhteyden rakentaminen liittymään ja rakenteen parantaminen routimattomaksi | 1<br>2 | ELY -keskus |

Kuva 18 vasemmalla. Kevyen liikenteen väylän pituussuuntaiset halkeamat ja reunan pettäminen Vanhatie 7 kohdalla. (kohde A2)

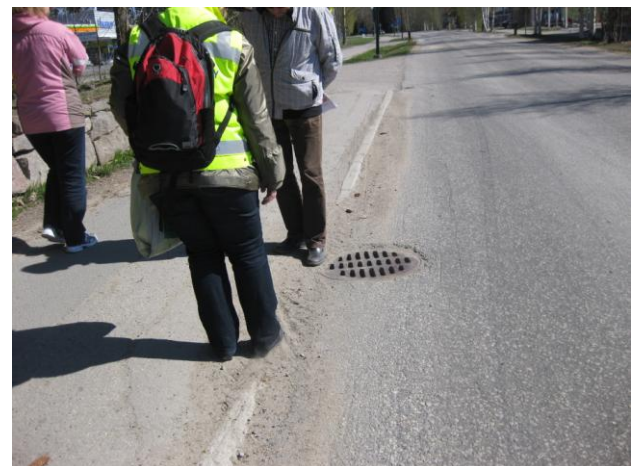
| Kohde | | | Ongelmat / havainnot | Parannusehdotus | Kiireellisyys | Toteutusvastuu |
|---|---|---|---|---|---|---|
| A3 | korotettu kevyen liikenteen väylä | vanhan hautausmaan kohta | reunatuki puuttuu sadevesiviemärin kohdalta (ohjaavuuspuute, kuva 19) | korjataan reunatuki jatkuvaksi | 1 | ELY -keskus |

Kuva 19 oikealla. Korotetun kevyen liikenteen väylän reunatuki puuttuu sadevesiviemärin kohdalta. (kohde A3)

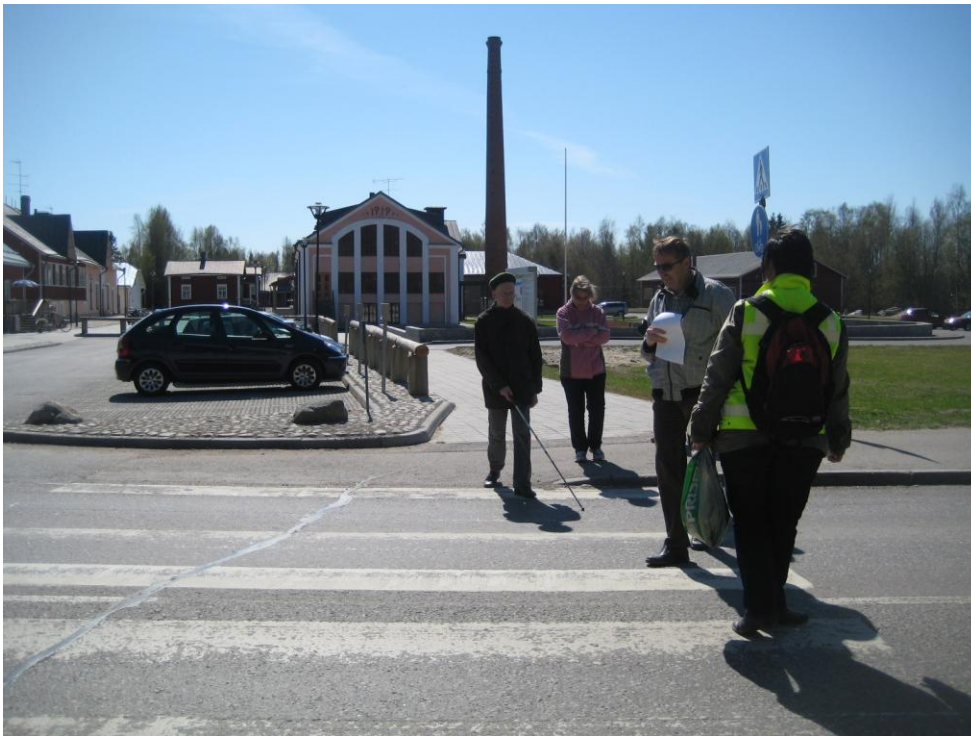
| Kohde | | | Ongelmat / havainnot | Parannusehdotus | Kiireellisyys | Toteutusvastuu |
|---|---|---|---|---|---|---|
| B1 | suoja- ja suojatiet | Meijerintien liittymä | jatkuvuus- / ohjaavuuspuute suoja- ja suojatien ja kl-väylän välillä (kuva 20) | suoja- ja suojatiet siirretään kl-väylän jatkeeksi, suoja- ja suojatiet kestomerkintään, suoja- ja suojatien kohdalla luis-kareunatuki, muualla matala tai nykyisen korkuinen reunatuki | 2 | ELY -keskus, Tyrnävän kunta |

Kuva 20. Vanha-  
tien suojatie  
sivussa Meijeri-  
tien kevyen  
liikenteen väyläl-  
tä (päättyy kor-  
keaan tu-  
keen). Meijeritien  
liittymästä ja  
suojatien kohdal-  
ta puuttuu oh-  
jaavat reunatuet.  
(kohde B1)

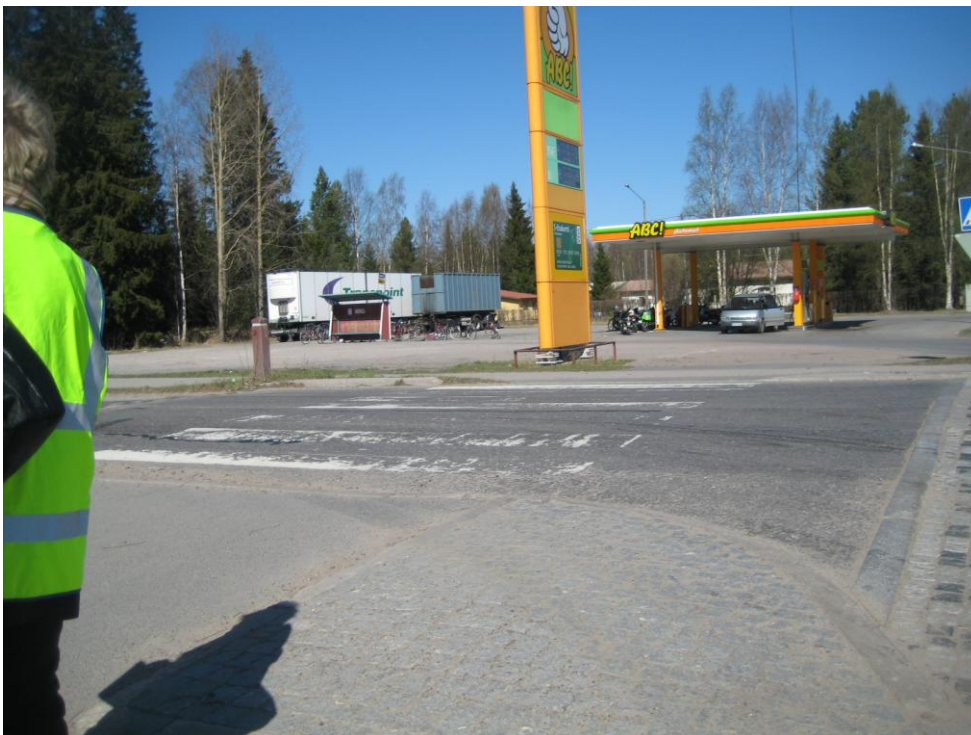
| Kohde | | | Ongelmat / havainnot | Parannusehdotus | Kiireellisyys | Toteutusvastuu |
|---|---|---|---|---|---|---|
| B2 | sorapäälysteinen monikäyttöalue, jossa joukkoliikenteen päätepysäkki, huoltoasema (kylmäasema), pysäköintiä (pyörät, mopot, rekat) | Vanhatie 7, ABC -automaattiaseman kiinteistön kohta | toimintoja ei ole eritelty alueella (kuva 21)<br>vaatimaton katos keskellä aluetta, alusta sorapintainen<br>alue sorapintainen, kuivana pölyävä<br>ei pyöräpysäköintiä, bensapumppukatoksen reuna-alueella käytetään mopojen pysäköintiin | <b>HUOM!</b><br>joukkoliikenteen päätepysäkki siirtyy syksyllä 2011 Tupostien varteen Joonaantien kohdalle<br>→ alueen tulevan käytön suunnittelu kiinteistön omistajan, kunnan ja ELY-keskuksen yhteistyönä | 3 | ELY -keskus, Tyrnävän kunta, kiinteistön omistaja |

Kuva 21. Jouk-  
koliikenteen  
nykyisen pääte-  
pysäkin alue on  
varustelultaan ja  
pinnaltaan vaa-  
timaton ja alue  
kokonaisuudes-  
saan jäsentymä-  
tön. (kohde B2)

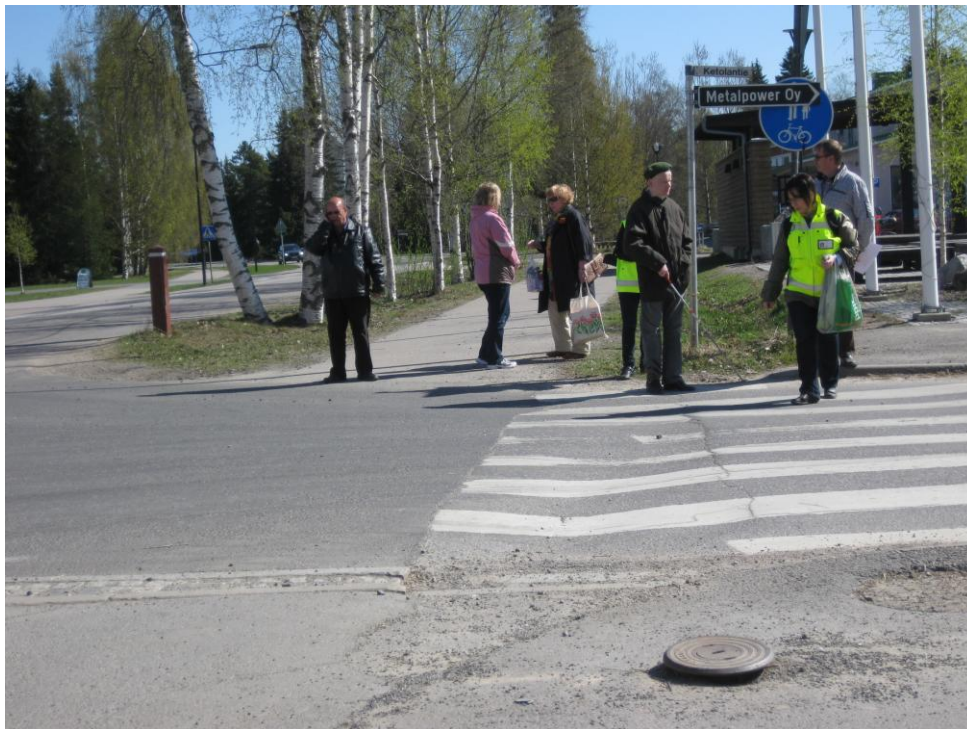
| Kohde | | | Ongelmat / havainnot | Parannusehdotus | Kiireellisyys | Toteutusvastuu |
|---|---|---|---|---|---|---|
| B3 | kevyen liikenteen yhteys suojatie - merkinnät ja reunatuot Ketolantien jalkakäytävä | Vanhatie, Ketolantien ja Koulutien liittymä (kuvat 22 ja 23) | <p>suojatien merkinnät kevyen liikenteen väylän jatkona puuttuu (ohjaavuuspuute)</p> <p>Ketolantien jalkakäytävällä venttiilikansi ylhäällä (kompastumisvaara) ja viemärikansi alhaalla pinnan tasosta</p> <p>"valaisinpylvästorso" jalkakäytävällä (törmäysvaara), (kuva 24)</p> <p>Ketolantien torialueen puoleinen reunatukilinja päättyy ennen kevyen liikenteen väylää (ohjaavuuspuute)</p> <p>Ketolantien liittymässä viemäri- linjalla painumavaurioita</p> <p>torialueen viereinen kevyen liikenteen väylä ei jatku Vanhatie kl -väylälle</p> <p>korotetun suojatienreunakivi luiskaamaton ja yli 20mm korkea</p> <p>korotetun suojatien viiste antaa näkövammaiselle virheellistä informaatiota ajoradan sijainnista</p> <p>jalkakäytävän ja kl -väylän kulmassa oikaistaan (kuva 25)</p> <p>kuntalaisten mukaan liittymässä tulisi olla suojatie myös torialueen – S-marketin puolel- la</p> | <p>suojatienmerkinnät (maalau- ja liikennemerkki) Ketolantien liittymään</p> <p>venttiili- ja viemärikansi korjataan pinnan tasoon</p> <p>Ketolantien puuttuvien valaisimien asentaminen – siirto jalkakäytävän takareu- naan (tai jalusta ympäri- dään kulkuväylästä eroaval- la pintamateriaalilla)</p> <p><b>HUOM!</b><br/>→ liittymäalueen paranta- minen suunnitteluhanke- ohjelmaan. Parantamises- sa tavoitteena esteettö- myys ja kevyen liikenteen reittien jatkuvuus.</p> | 1<br><br>1 | <p>Tyrnävän kunta</p> <p>ELY -keskus, Tyrnävän kunta</p> |

Kuva 22. Suojatie kevyen liikenteen väylän jatkona puuttuu. Ketolantiellä viemärilinjalla painumavauriota, venttiilikansi koholla ja viemärikansi kuopalla jalkakäytävän päällystepinnasta. (kohde B3)

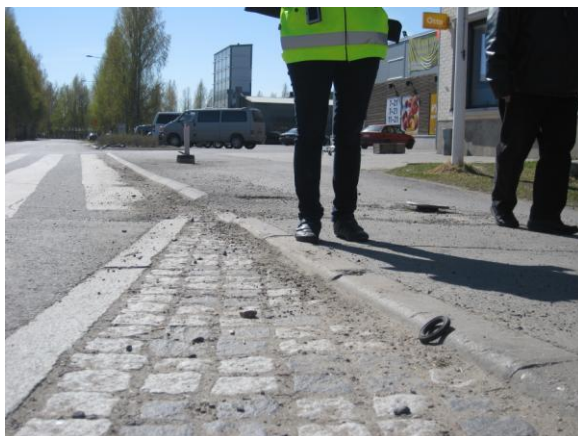
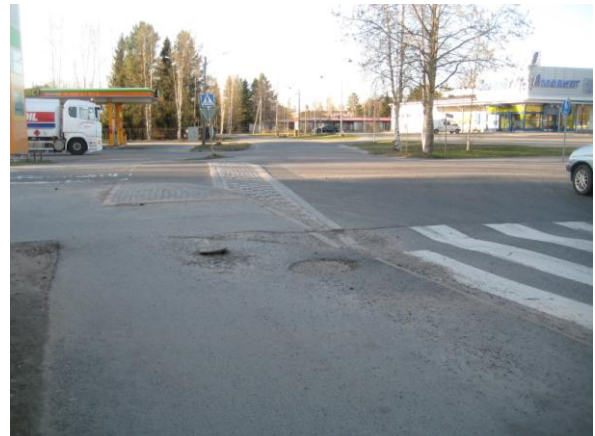
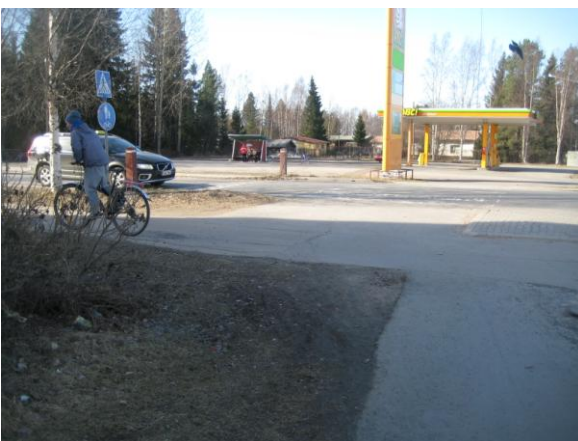
Kuvat 23 ja 24 yllä. Korotetun suojatien kohdalla luiskamaton reunatuki ja ajoradan viiste, joka voidaan virheellisesti tulkita jalkakäytävän varoitusalueeksi. Kuvassa 22 näkyy valaisinpylvään "torso" jalkakäytävän keskellä. (kohde B3)

Kuva 25 (vasemmalla). Jalkakäytävän ja kevyen liikenteen väylän kulmasta oikaistaan. (kohde B3)

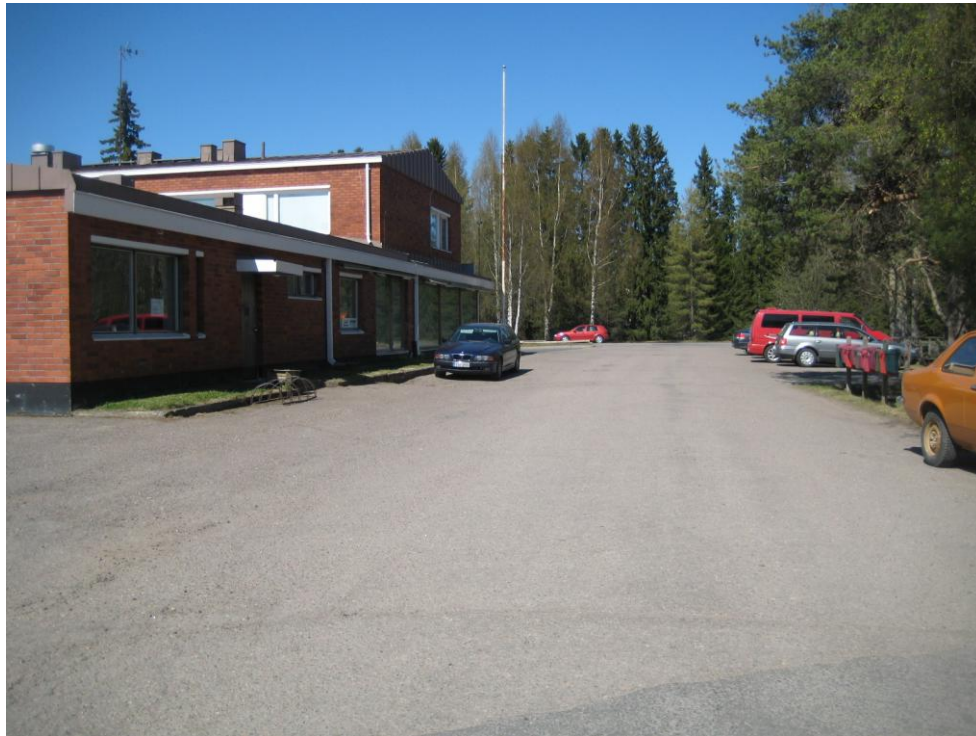
| Kohde | | | Ongelmat / havainnot | Parannusehdotus | Kiireellisyys | Toteutusvastuu |
|---|---|---|---|---|---|---|
| B4 | katutila | Kunnankuja | <p>jäsentymätön katutila, (kuvat 26 ja 27)</p> <p>jossa alkuosalla on mm.</p> <p>päiväkodin saattoliiken- nettä</p> <p>kadun varrella liikkeiden asiakaspysäköintiä</p> <p>katu on</p> <p>kevyen liikenteen reitti kunnantoinmistolle ja ter- veyskeskukseen, koululle ja urheilualueelle johtavil- le kevyen liikenteen väy- lil- le</p> <p>yhteys kunnantoinmiston pysäköintipaikalle</p> <p>kadun pinta on epätasainen</p> | <p><b>HUOM!</b></p> <p>kunta on laatinut kohteessa suunnitelman, jossa paran- netaan päiväkodin saattoli- kenteen toimivuutta</p> <p>→ katutilan jäsentäminen ajoneuvo- ja kevyelle liikenteelle ja pysäköinnil- le</p> | 2 | Tyrnävän kunta |

Kuva 26. Kunnankujan alkuosa – jäsen-  
tymätön katuti-  
la, jossa liikku-  
misesteisen tai  
näkövammai-  
sen on vaikea  
kulkea. (kohde  
**B4**)

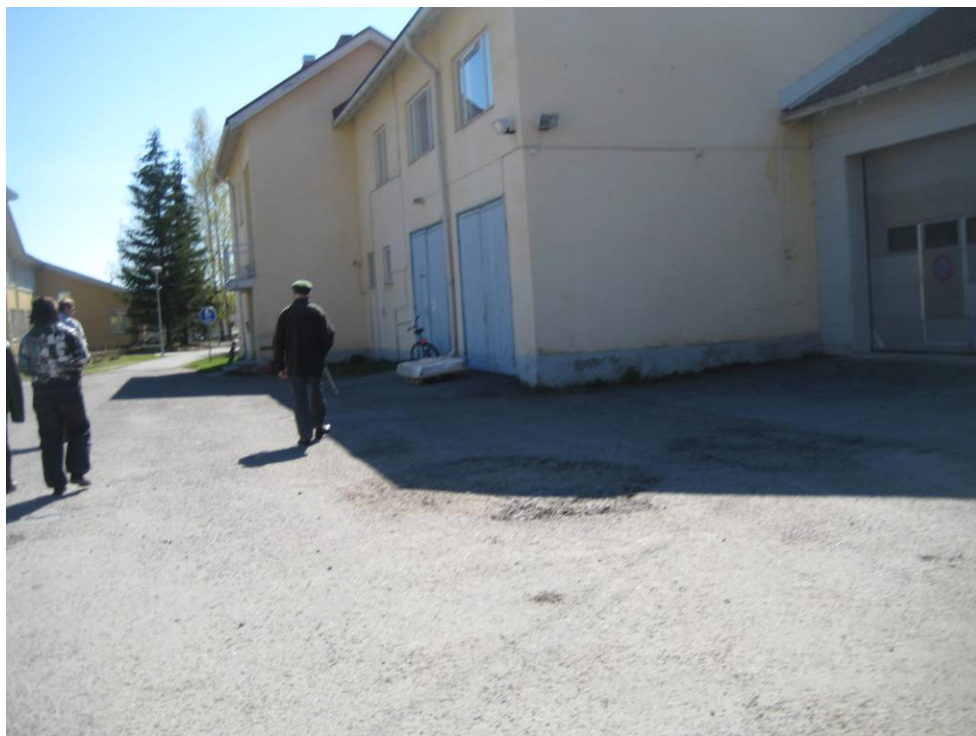
Kuva 27. Kunnankujan lop-  
puosa – epäta-  
saisuutta ja  
pintavaurioita,  
(kompastumis-  
vaara), kaut-  
taaltaan sama  
pintamateriaali  
on heikkonäköi-  
sen vaikea  
hahmottaa  
(ohjaavuuspuu-  
te). (kohde **B4**)

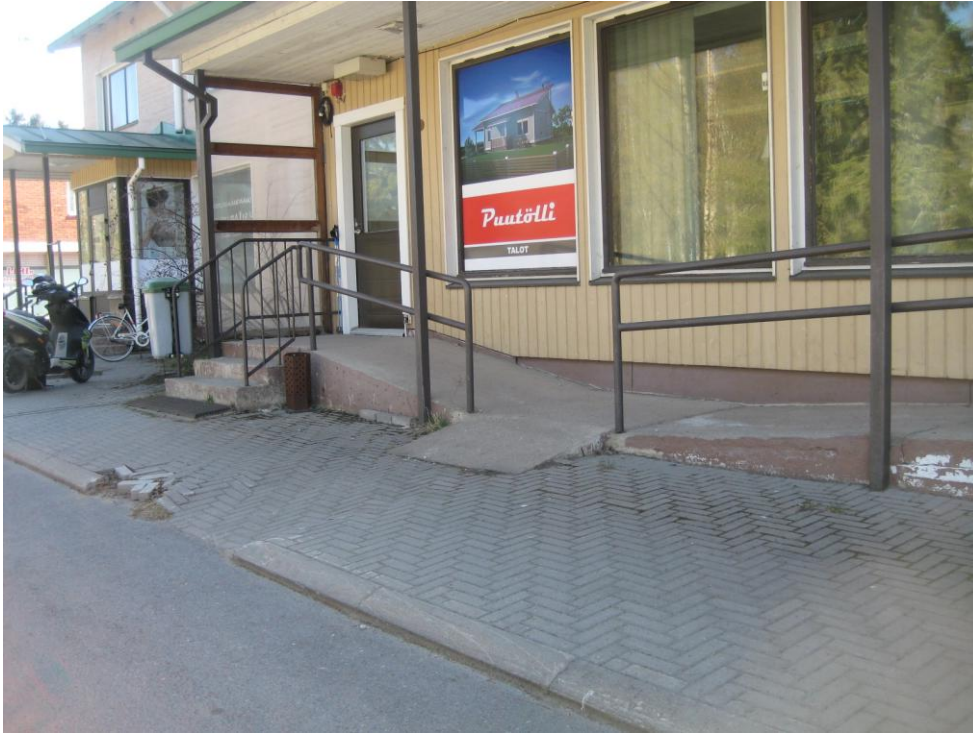
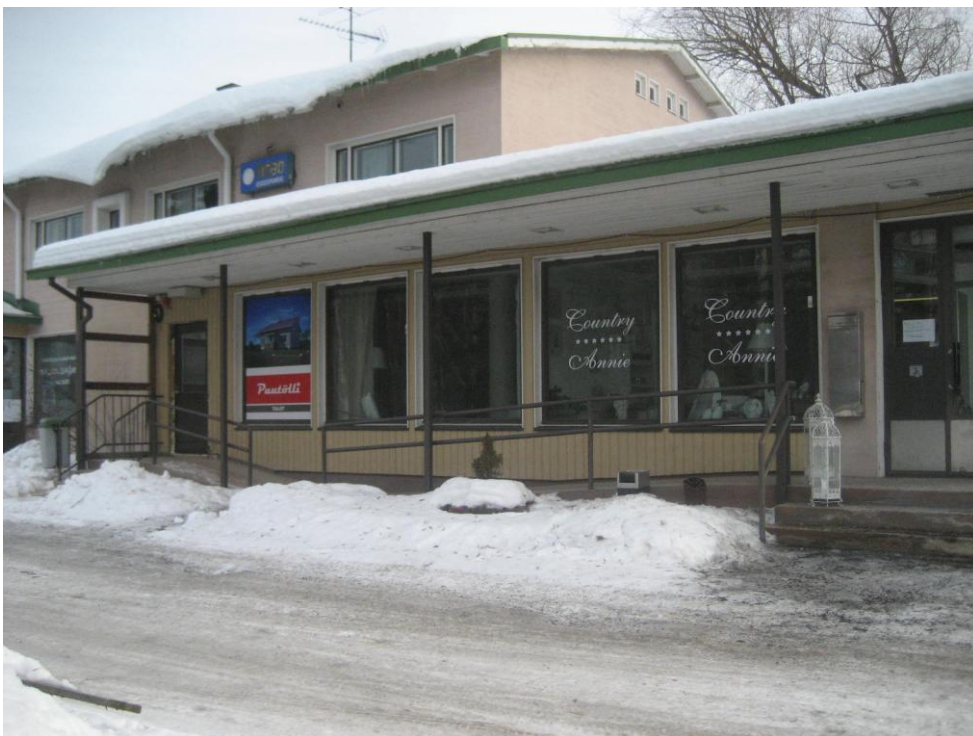
| Kohde | | | Ongelmat / havainnot | Parannusehdotus | Kii-reel-lisyys | Toteutus-vastuu |
|---|---|---|---|---|---|---|
| D4 | liikeraken-nukset, sisäänkäynti | sisustusliike, taloyhtiö, kampaamo (kuvat 28 ja 29) | LE –autopaikkoja ei ole osoitettu rakennuksen edustalla korotettu kiveys (korkea reunatuki) jossa on epätasai-suuksia – kiveys rikki, sadevesikourut, aluetta käytetään pysäköintiin talvella lunta kerääntyy kiveykselle portaat<br>askelmissa ei ole kontrastimerkintöjä, nousut epätasaiset, tasanne oven edes-sä kapea<br>kaide ei jatku riittävän pitkälle, ei erillistä käsijohdetta (kaiteen kiinnitys estää käden liu'uttamisen)<br>luiskat<br>suojareunat puuttuvat, kapea (kampaa-mo), jyrkkä, ovi avautuu luiskan eteen (Puutölli), tuotteita sijoitettu luiskalle (sisustusliike) | varataan pysäköintialueella LE –autopaikka<br>kiveys korjaan, sade-vesikourun muutos umpinai-seksi tai viemäröinti<br>lisätään portaisiin kontrasti-merkinnät, kaiteisiin käsijohde, joka jatkuu riittävän pitkälle (300mm) ohi portaan<br>luiskiin rakennetaan suojareu-nat<br>Puutölli –liikkeen oven käti-syys muutetaan<br>talvikunnossapidon tehostami-nen<br>sisäänkäynnin kulkuväylät vapaaksi | | kiinteistön omistajat |

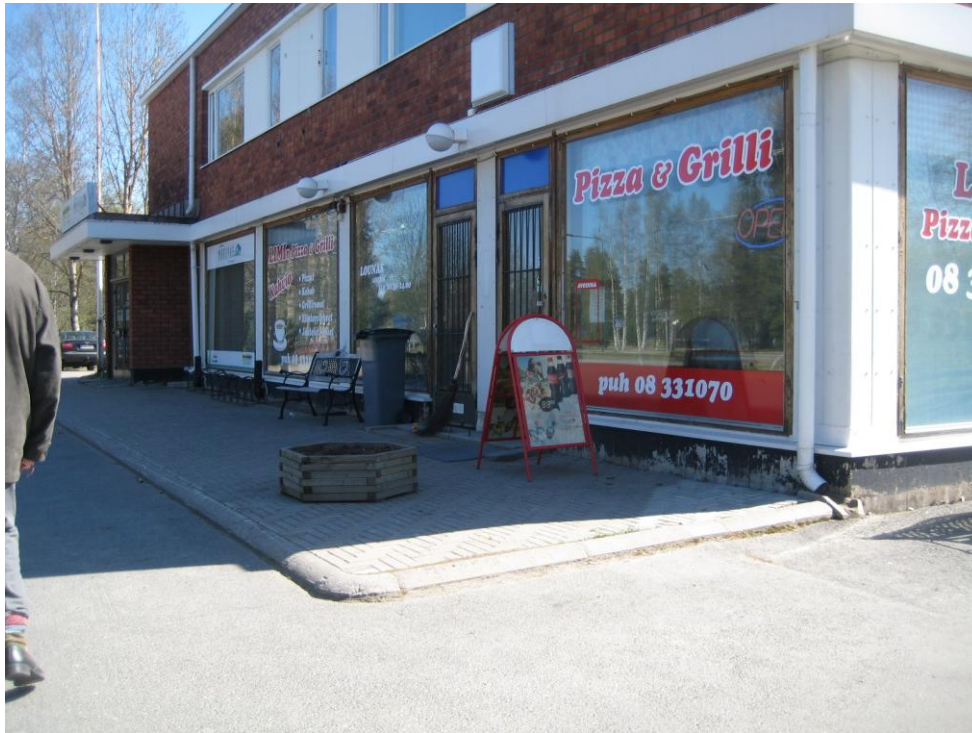
Kuva 30. Liikera-  
kennus Vanhatie  
(kohde D5)

| Kohde | | | Ongelmat / havainnot | Parannusehdotus | Kii-reel-lisyys | Toteutus-vastuu |
|---|---|---|---|---|---|---|
| D5 | liikeraken-nus | pizza&grilli, K – maatalous (kuvat 30 ja 31) | LE –autopaikkoja ei ole osoitettu rakennuksen edustalla korotettu kiveys (korkea reunatuki)<br>porraskivi/kynnys ovien edessä (piz-za&grilli)<br>oven aukipitotapit (kompastumisvaara)<br>kukkaistutukset kiveyksellä | varataan pysäköintialueella LE -autopaikka<br><br>kynnysluiskan rakentaminen<br>aukipitotapin korvaaminen erityyppisellä ratkaisulla<br>sijoitus seinä viereen | | kiinteistön omistaja |

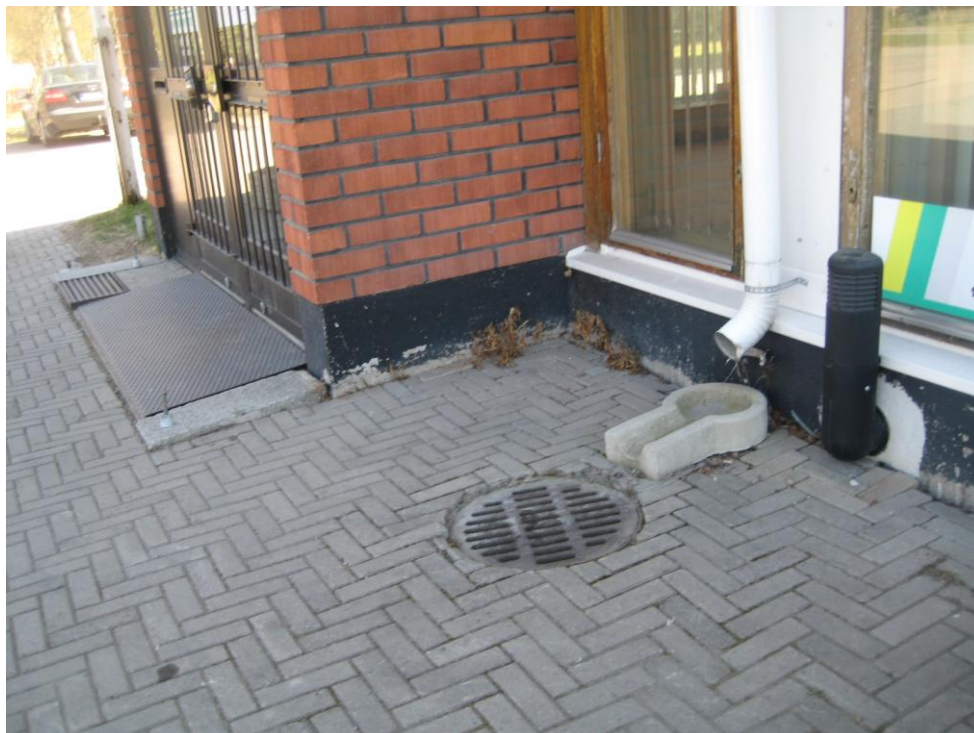
Kuva 31. Liikera-  
kennus Vanhatie,  
K –maatalouden  
ovessa esteetön  
sisäänkäynnin  
luiska, oven auki-  
pitotappeihin voi  
kompastua (kohde  
D5)

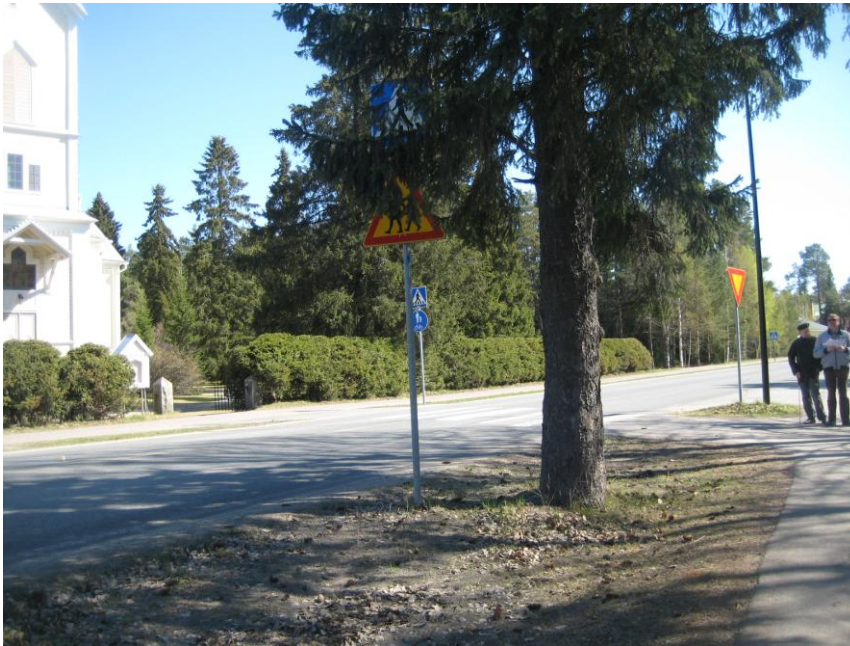
| Kohde | | | Ongelmat / havainnot | Parannusehdotus | Kiireellisyys | Toteutusvastuu |
|---|---|---|---|---|---|---|
| A7 | suoja-tiet | sijainti kartassa kuvassa 14 sivulla 17 | maalimerkinnot kuluneet<br>liikennemerkkit kirkon kohdalla olevan suojatien yhteydessä (kuva 33) | tiemerkintöjen uusiminen<br>kestomerkintänä<br>liikenteenohjauksen selvittäminen/tarkistaminen taa-jama-alueella | 1<br>2 | ELY -keskus |

Kuva 33. Suojatie kirkon kohdalla, liikenteen opastuksessa virheellisyyksiä (kohde A7)

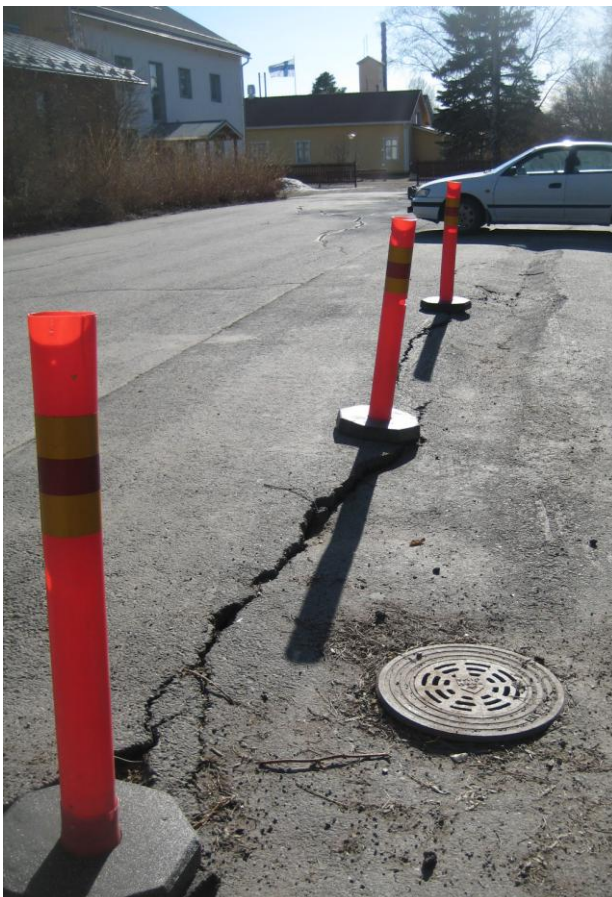
| Kohde | | | Ongelmat / havainnot | Parannusehdotus | Kiireellisyys | Toteutusvastuu |
|---|---|---|---|---|---|---|
| B5 | Kirkkomännikön koulu | Kirkkotie 3-5 | liittymässä ja pysäköinti-alueella routavaurioita (kuva 34) | rakenteen parantaminen<br>routimattomaksi | 1 | Tyrnävän kunta |

Kuva 34. vasemmalla. Routavaurioita Kirkkomännikön kulun pysäköintialueella. (kohde B5)

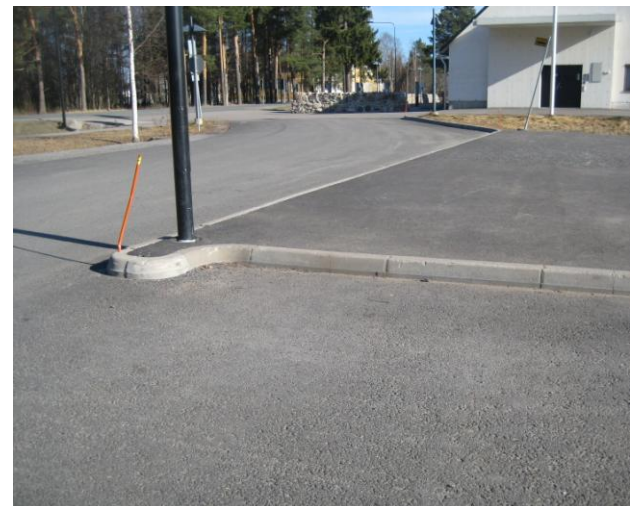
| Kohde | | | Ongelmat / havainnot | Parannusehdotus | Kiireellisyys | Toteutusvastuu |
|---|---|---|---|---|---|---|
| B6 | pysäkkikoroke | Kirkkomännikön koulu | koululaiskuljetusten pysäkkikorotuksen korkea reumatuki (kuva 35) | pysäkkikorokkeen koulun puoleinen reumatuki muutetaan luiskareunatuksi | 2 | Tyrnävän kunta |

Kuva 35 yllä. Kirkkomännikön koulun pysäkkikorokkeen korkea reunatuki. Esteetön liikkuminen edellyttäisi kulkusuunnassa luiskattua reunatukea. (kohde B5)

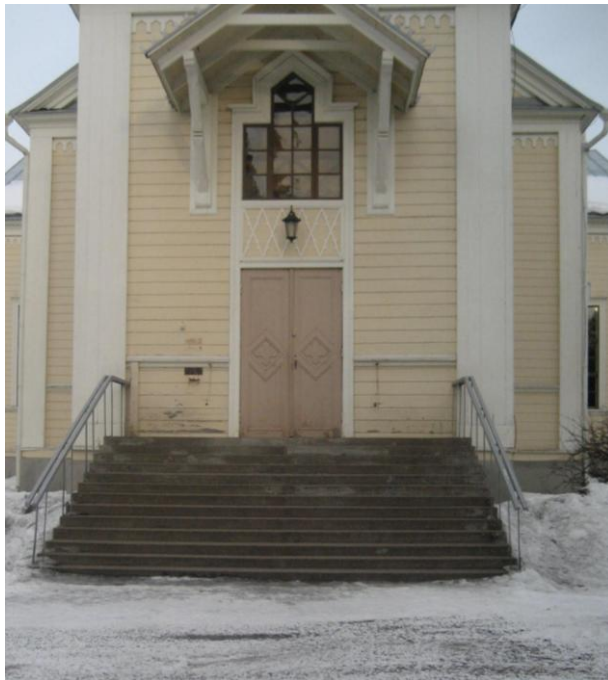
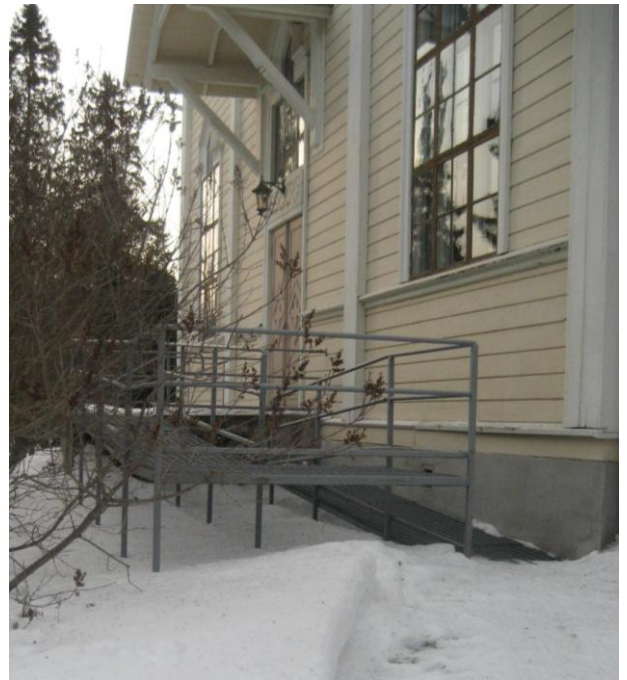
Kuvat 36 ja 37. Tyrnävän kirkon pääsisäänkäynti ja esteetön sisäänkäynti. (kohde D6)

| Kohde | | | Ongelmat / havainnot | Parannusehdotus | Kiireellisyys | Toteutusvastuu |
|---|---|---|---|---|---|---|
| D7 | kirkon sisäänkäynnit | Kirkkotie 2 (kuvat 36 ja 37) | portaista puuttuvat astinten kontrastiraidat, kaidejohde ei jatku ohi alimman portaan, oven vedin puuttuu opastus esteetömälle sisäänkäynnille, luiskan ritiläverkko isosilmäinen (vaatimus ritilära-olte korkeintaan 5mm), oven vedin | lisätään kontrastiraidat askelmien etureunaan ja varoitusalue ylätasanteelle, kaidejohde(kaide) ja vedin uusitaan<br>luiskan ritiläverkko vaihdetaan pienisilmäisempään, oven vedin uusitaan | 2 | Tyrnävän seurakunta |

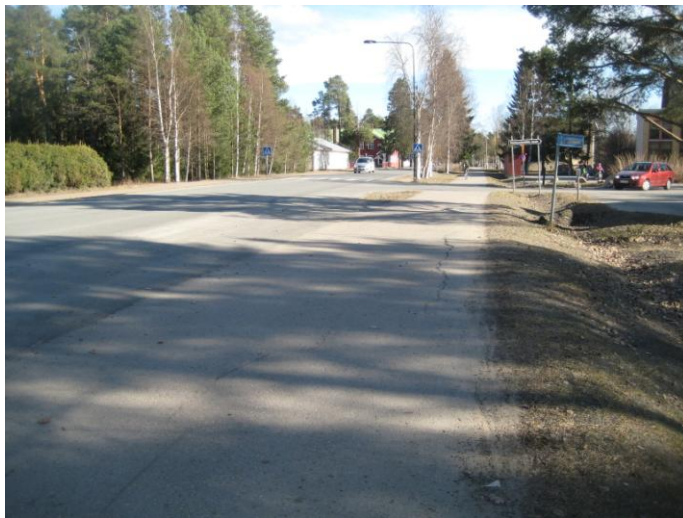
Kuva38. Joukkoliikenteen pysäkki Tyrnävän kirkon kohdalla. (kohde C2)

| Kohde | | | Ongelmat / havainnot | Parannusehdotus | Kiireellisyys | Toteutusvastuu |
|---|---|---|---|---|---|---|
| C2b | la-pysäkit | kirkon kohdalla | ajoradan tasossa, odotustilana kl –väylä, jolloin törmäysvaara muun kevyen liikenteen kanssa | <b>HUOM!</b><br><b>Joukkoliikenteen reittien ja pysäkkien sijainti- ja latutasotarkastelu</b> | 3 | yhteistyössä ELY -keskus, Tyrnävän kunta |

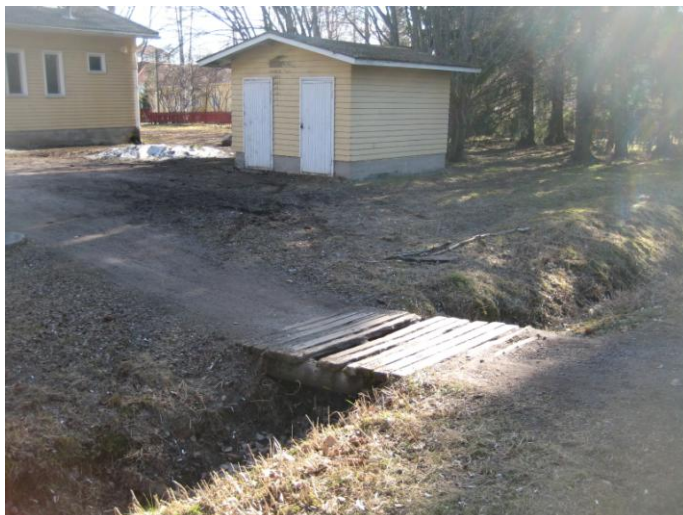
| Kohde | | | Ongelmat / havainnot | Parannusehdotus | Kiireellisyys | Toteutusvastuu |
|---|---|---|---|---|---|---|
| A6 | Kirkkotien länsipuolen kevyen liikenteen väylä | Vanhatien liittymän läheisyydessä | päälystevaurioita – halkeamia<br>viemärikaivo koholla kl - väylän reunassa<br>kl –väylältä kiinteistölle johtavan oikopolun silta rikki (kuva 39) | päälystevaurioiden korjaus, myöh. päälysteen uusiminen ja samassa yhteydessä korjataan viemärikannet pinnan tasoon<br>silta korjataan tai poistetaan | 1 | ELY –keskus, Tyrnävän kunta, kiinteistön omistaja |

Kuva39. Kirkkotie 1 kiinteistöltä johtavan oikopolun silta on liikumisesteiselle vaarallinen. (kohde A6)

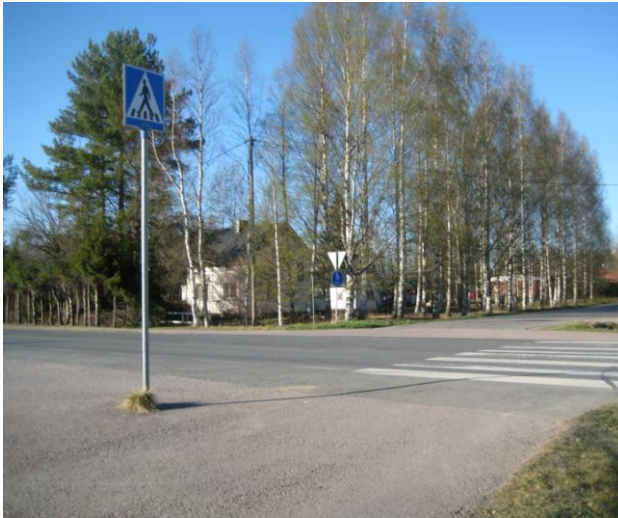
Kuva 40 (vasemmalla) . Tupostien ja Joonaantien liittymä (kohde **B6**)

| Kohde | | | Ongelmat / havainnot | Parannusehdotus | Kiireellisyys | Toteutusvastuu |
|---|---|---|---|---|---|---|
| B7 | liittymä | Tupostie-Joonaantie - Valiotie liittymä | jäsentymätön liittymäalue – törmäysvaara suojatiemerkkiin, kaavateillä ei suojatiemerkintöjä (kuva 40) | <b>HUOM!</b><br><b>Joonaantien joukkoliikenteen päätepysäkkijärjestelyjen yhteydessä parannetaan liittymän esteettömyyttä.</b> | 1 | ELY -keskus, Tyrnävän kunta |

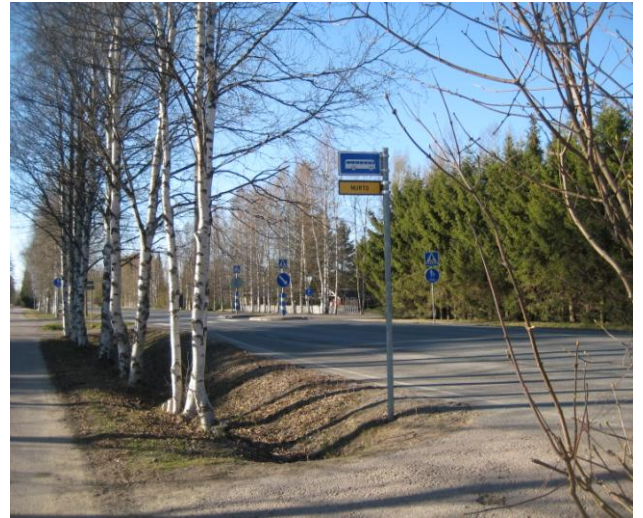
Kuva 41 (oikealla). Kuulammen koulun la-pysäkki (kohde **C1**).

| Kohde | | | Ongelmat / havainnot | Parannusehdotus | Kiireellisyys | Toteutusvastuu |
|---|---|---|---|---|---|---|
| C2a | la-pysäkit | Kuulammen koulun la -pysäkki | ei odotustilaa, kapea päälystetty piennar (kuva 41) | <b>HUOM !</b><br>Kuulammen koulun pysäkki poistunee uusien joukkoliikennejärjestelyjen myötä | | ELY -keskus, Tyrnävän kunta |
