# **Tyrnävän esteettömyys selvitys**

Esteettömyyskävely

**2011**

Pohjois-Pohjanmaan elinkeino-, liikenne- ja  
ympäristökeskus

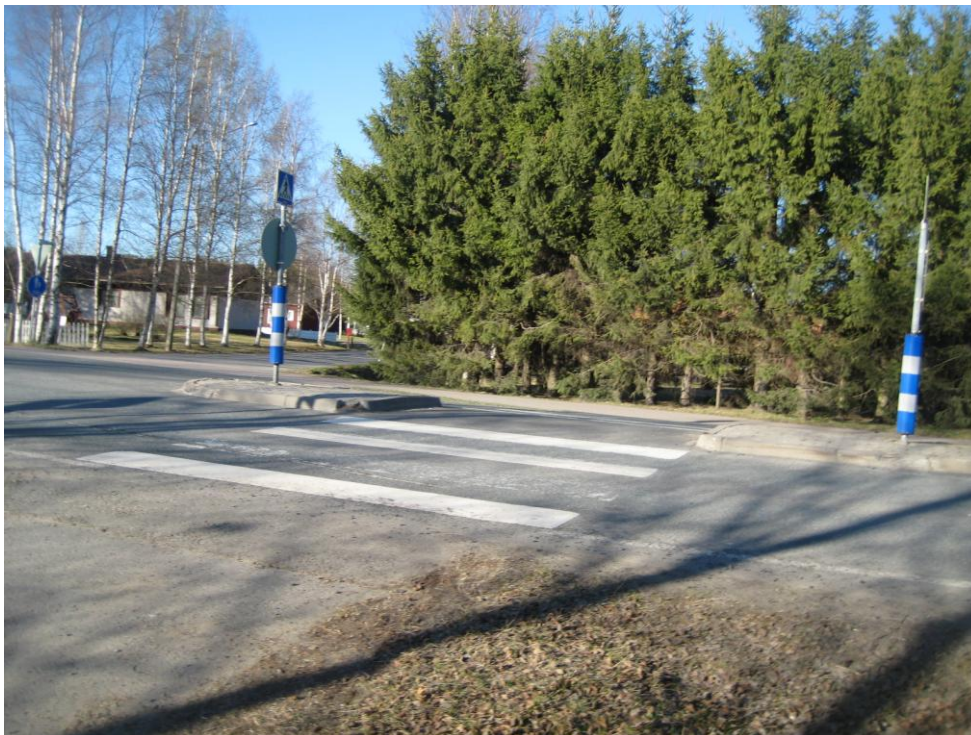
Kuva 42 (oikealla). Suojatiesareke Kuulammen koulun kohdalla (kohde **B7**).

| Kohde | | | Ongelmat / havainnot | Parannusehdotus | Kiireellisyys | Toteutusvastuu |
|---|---|---|---|---|---|---|
| B8 | suoja-tiesareke | Kuulammen koulun kohdalla | suoja-tiesareke kapea (vähimmäisleveys 2,5m), (kuva 42) | suoja-tiesarekkeen parantaminen Villentien kevyen liikenteen väylän suunnitelman yhteydessä | 2 | ELY -keskus, Tyrnävän kunta |

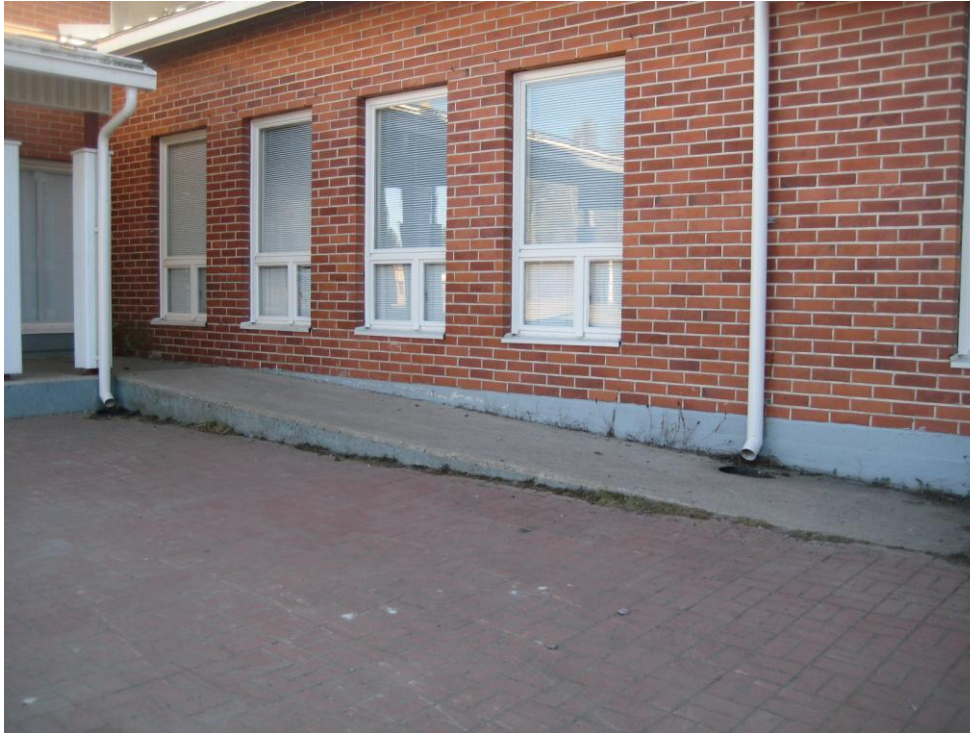
*Kuva 43. Kuulammen koulun sisäänkäynti A, kaiteeton ja suojareunaton luiska. Syöksytorvesta roiskuva vesi jäätyessään voi aiheuttaa liukkautta luiskan alaosaan. (kohde D7).*

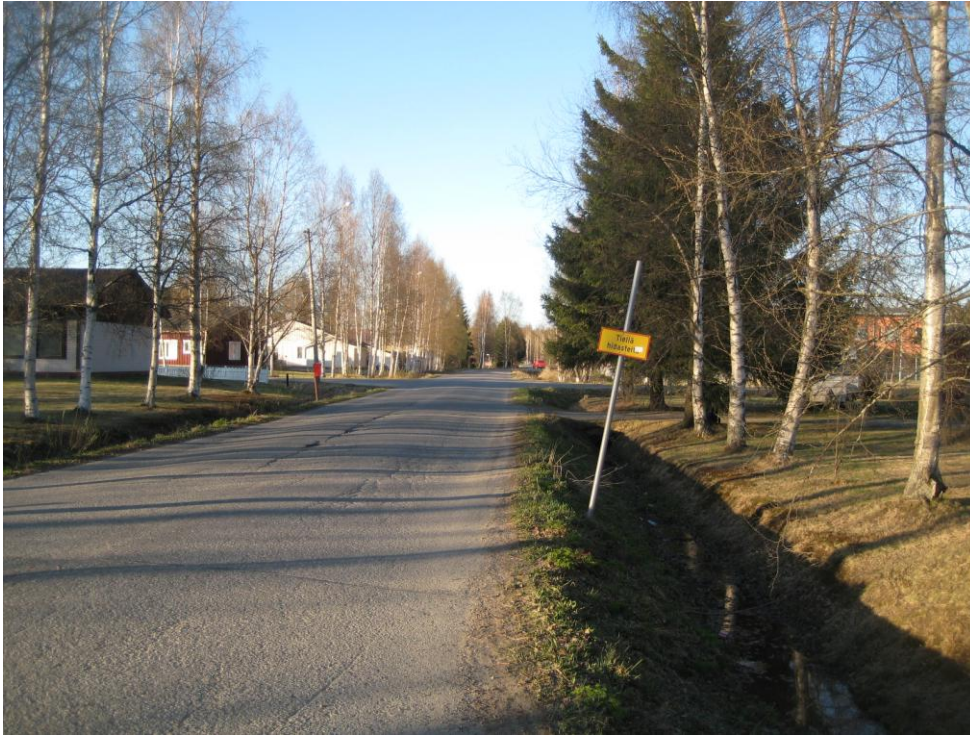
Kuva 47. Villentie  
(kohde **B10**)

| Kohde | | | Ongelmat / havainnot | Parannusehdotus | Kiireelisyys | Toteutusvastuu |
|---|---|---|---|---|---|---|
| B10 | katutila | Villentie | asuntoalueen kokoojakatu, ei erillistä kevyen liikenteen väylää katurakenne jyrkkäluiskainen, syvin avo-ojin, kadulla pintavaurioita, ei ajoratamaalauksia | <b>HUOM !</b><br><b>Tyrnävän kunta on laatimassa kadulle kevyen liikenteen väylää suunnittelussa otetaan huomioon esteettömyysnäkökohdat</b> | | Tyrnävän kunta |
