Tutkimusraportti WO-00831938  
27.10.2020

# Sisäilma- ja kosteustekninen kuntotutkimus

Nahkimon asuinrakennus  
Voitonmutka 4  
91800 Tyrnävä

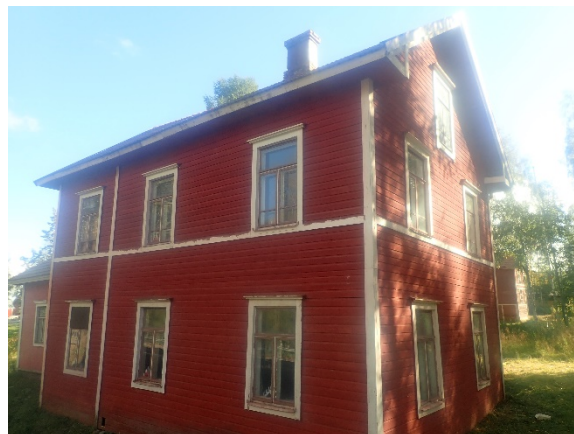
**Kuva 13.** Yleiskuva julkisivuverhouksesta takapihan puolelta ja päädyistä.

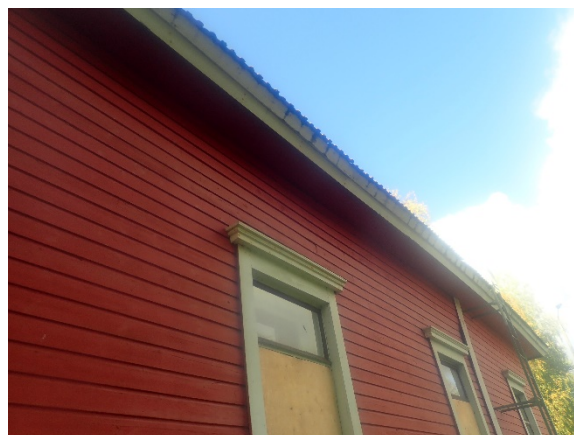
**Kuva 17.** Matalan osan julkisivua takapihan puolelta.

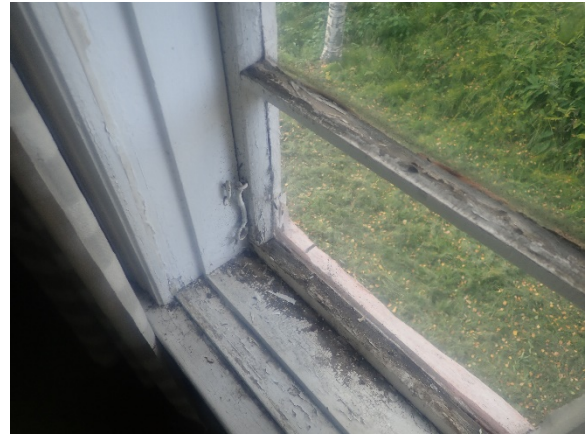
**Kuva 23.** Yleiskuva ikkunan puuoista sisäpuolelta.

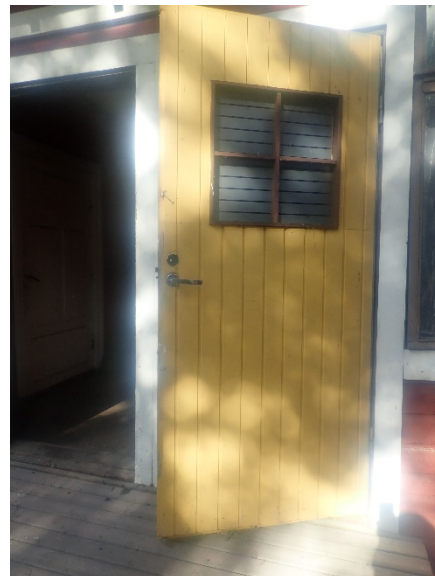
**Kuva 25.** Yleiskuva ulko-ovesta korkealla osalla.

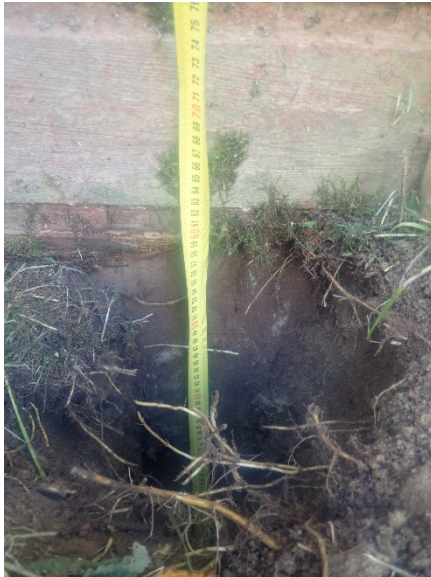
- Korkealla osalla hirsiseinät ovat painuneet (etenkin etupihan puolella).
- Korkealla osalla etupihan puolella ja päädyssä ulkoseinien alaosat/julkisivuverhouksen alimaiset laudat ovat jääneet maanpinnan alapuolelle painumisesta johtuen. Kyseisillä alueilla julkisivulaudoissa ja hirsissä havaittiin lahovaurioita.

**Kuva 26.** Perustukset ja ulkoseinärakenne ovat painuneet runsaasti.

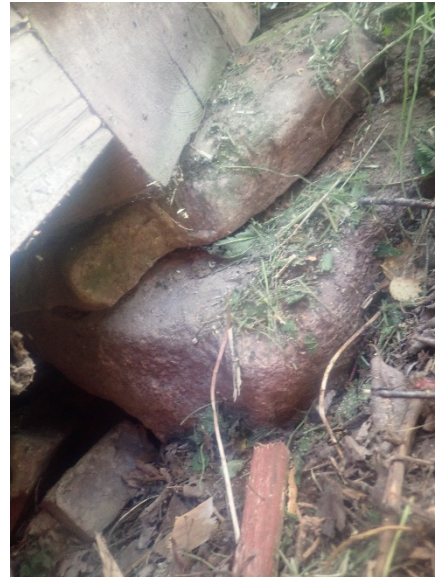
**Kuva 27.** Päädyssä olevan kappaletavarasta tehdyn osan kohdalla on luonnonkivistä tehtyt pilariperustukset.

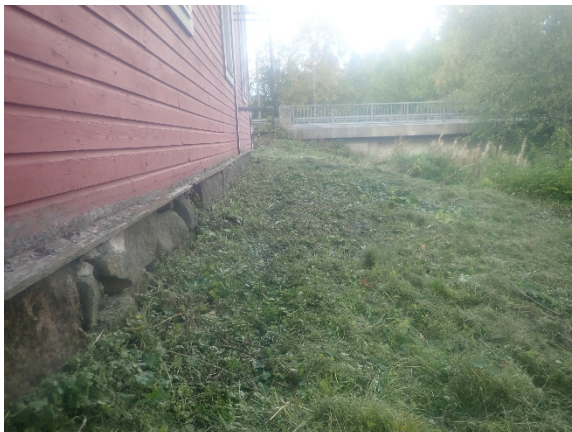
**Kuva 28.** Matalla osalla on kiviperustus. Kuva on takapihan puolelta. Takapihan puolella perustukset olivat eniten näkyvissä ja maanpinta viettää hyvin pois päin rakennuksesta.

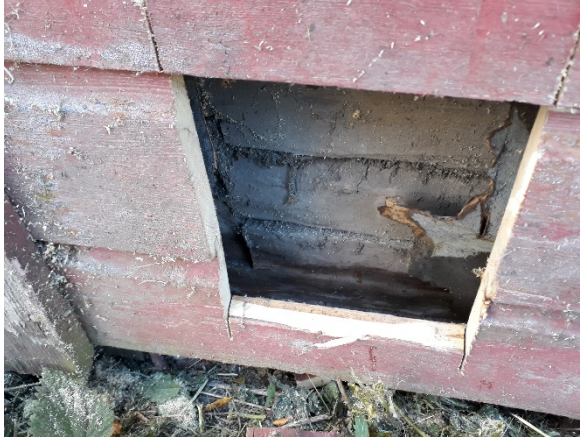
- Rakenneavaus tehtiin korkean osan julkisivulaudoitukseen tien puolelle.
- Rakenneavauksen kohdalla ulkoseinärakenne oli seuraava:
  - ulkoverhouspaneeli n. 22 mm
  - tervapintainen pahvi
  - pysty puukoolaus n. 45 mm (ilmarako)
  - hirsirunko
- Avauksesta ei havaittu näkyviä vaurioita.

**Kuva 33.** Yleiskuva ulkoseinän rakenneavauksen US4 kohdalta rakennuksen takaa korkealta osalta.

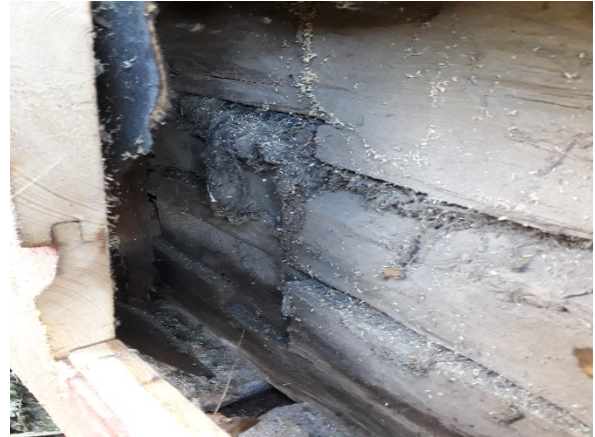
**Kuva 34.** Kuva rakenneavauksen US4 sisään. Lauta-verhouksen takana on tuuletusrako.

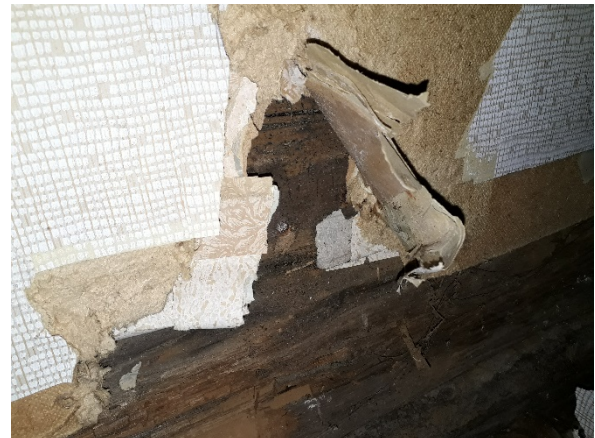
**Kuva 37.** Avauksen US6 kohdalla seinän sisäpinnassa on useampi kerros erilaisia pintamateriaaleja.

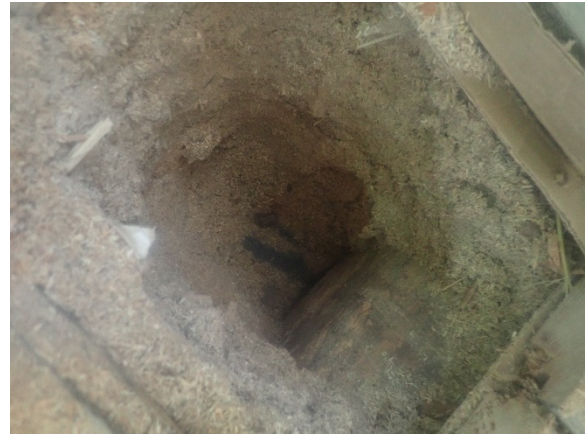
**Kuva 49.** Yleiskuva rakenneavauksen VP2 kohdalta.

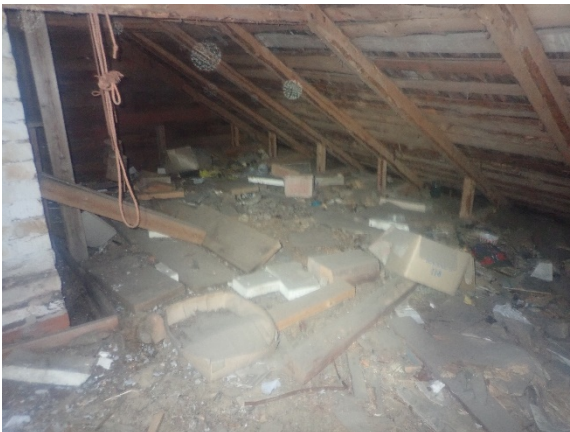
**Kuva 61.** Yleiskuva yläpohjasta korkealta osalta.

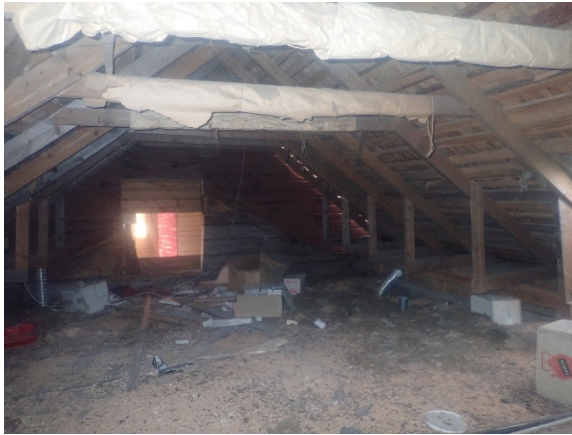
**Kuva 63.** Yleiskuva yläpohjasta matalalta osalta.

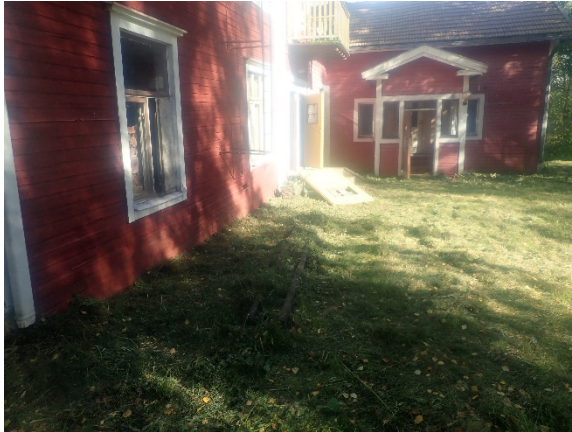
- Korkeammalla osalla maanpinnan kallistuksissa on puutteita ja vesi voi lammikoitua rakennuksen vierustoille, samoin matalan osan etupihan puoleisilla alueilla. Matalan osan päädyissä ja varsinkin takapihan puolella maanpinnan kallistukset ovat paremmat.
- Korkealla osalla etupihalla maanpinta oli lattian yläpintaa noin 25 cm alempana, päädyssä n. 20-30 cm alempana ja takapihan puolella n. 45 cm alempana (mittaukset on tehty oletettuun lattiapinnan tasoon niillä osin, missä alapohja on tippunut maahan)
- Matalalla osalla etupihan puolella maanpinta oli lattian yläpintaa noin 60-70 cm alempana, tien puoleisessa päädyssä n. 75 cm alempana, takapihan puolella ja toisessa päädyssä n. 80-90 cm alempana.
- Katolta tulevia sadevesiä ei ole johdettu etäämmälle rakennuksen vierustalta.

**Kuva 70.** Maanpinnan kallistukset ovat puutteelliset ja ulkoseinien alaosien puuosat ovat maanpinnan tasolla tai sen alapuolella. Kuva on etupihan puolelta.

Ulkopuolelta tulevaa kosteusrasitusta tulee vähentää, jotta vauriot eivät uusiutuisi, mikä tarkoittaa käytännössä mm. maanpintojen muotoilujen parantamista ja maanpintojen alentamista mahdollisuuksien mukaan sekä vesikatteilta tulevien sadevesien johtamista kauemmas rakennuksen vierustalta.

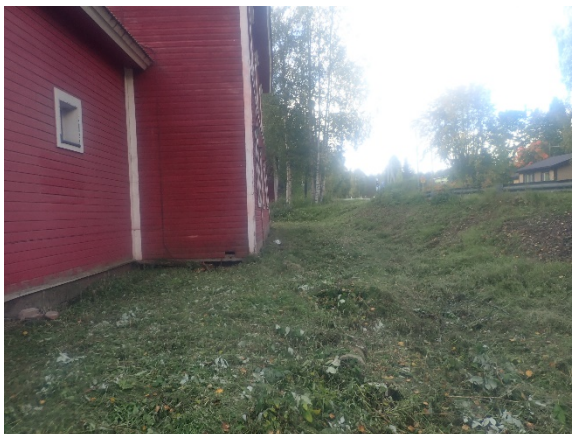
**Kuva 72.** Maanpinnan kallistukset ovat loivat ja osin rakennukseen päin. Ulkoseinien puuosat ovat maanpinnan alapuolella korkealla osalla. Kuva on maantien puolelta.
