Tutkimusraportti WO-00831938  
27.10.2020

# Sisäilma- ja kosteustekninen kuntotutkimus

Nahkimon asuinrakennus  
Voitonmutka 4  
91800 Tyrnävä

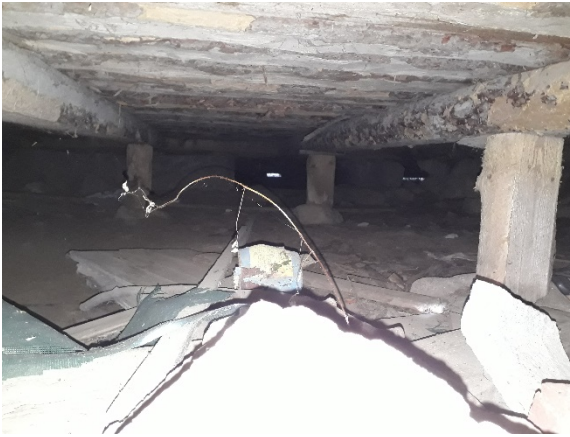
Kuva 3. Yleiskuvaa ryömintätilasta.

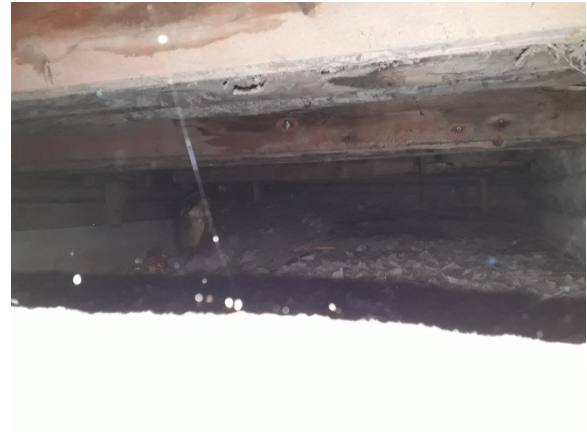
Kuva 4. Yleiskuvaa ryömintätilasta.

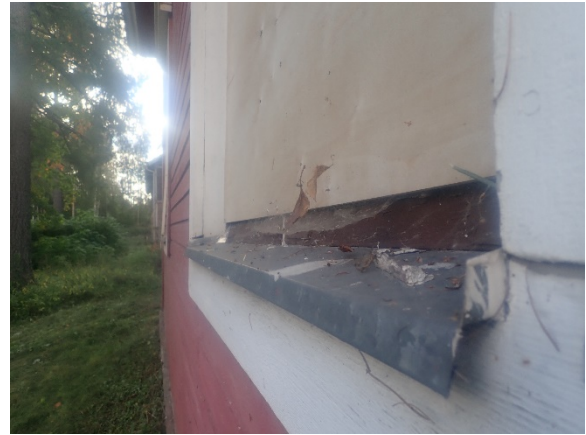
**Kuva 19.** Yleiskuva matalan osan ikkunan vesipellityksistä.

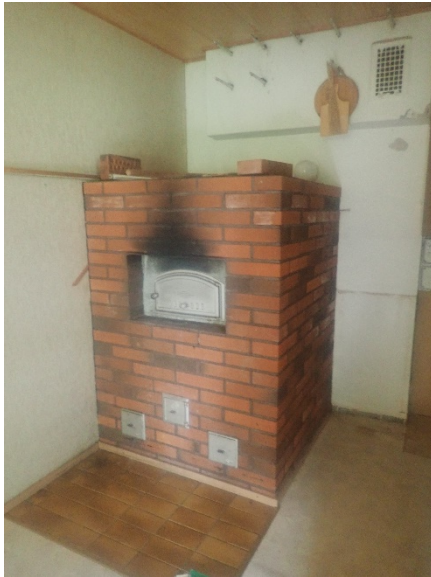
**Kuva 56.** Yleiskuva matalalla osalla olevasta leivinuunista.

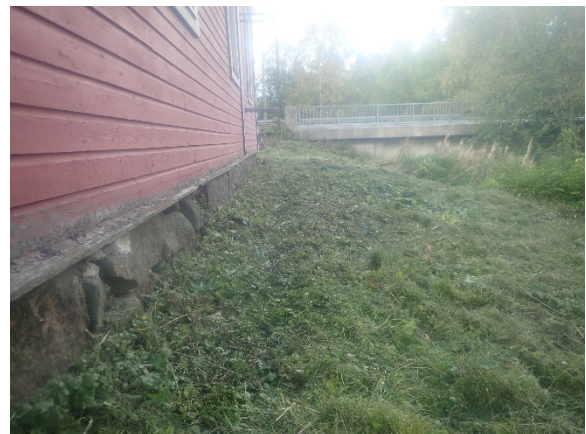
**Kuva 73.** Maapiinan kallistukset ovat rakennuksesta poispäin joen puoleisella sivulla.

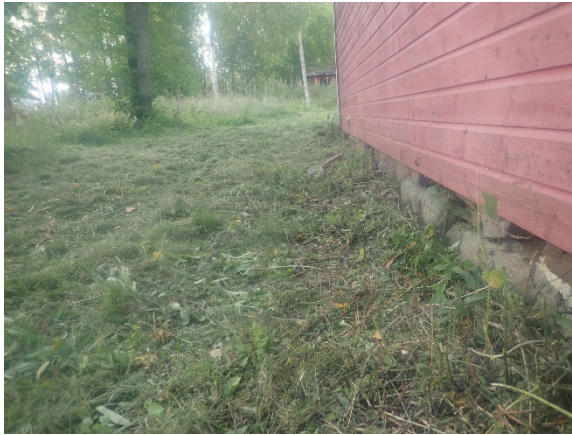
**Kuva 74.** Maanpinta viettää joelle päin matalan osan päädyssä.
